德兴江西某集团某矿业有限责任公司外包  
施工队伍金某某矿业管理股份公司某项目  
部“8·1”一般车辆伤害事故  
调查报告

德兴市政府事故调查组

2025 年 2 月

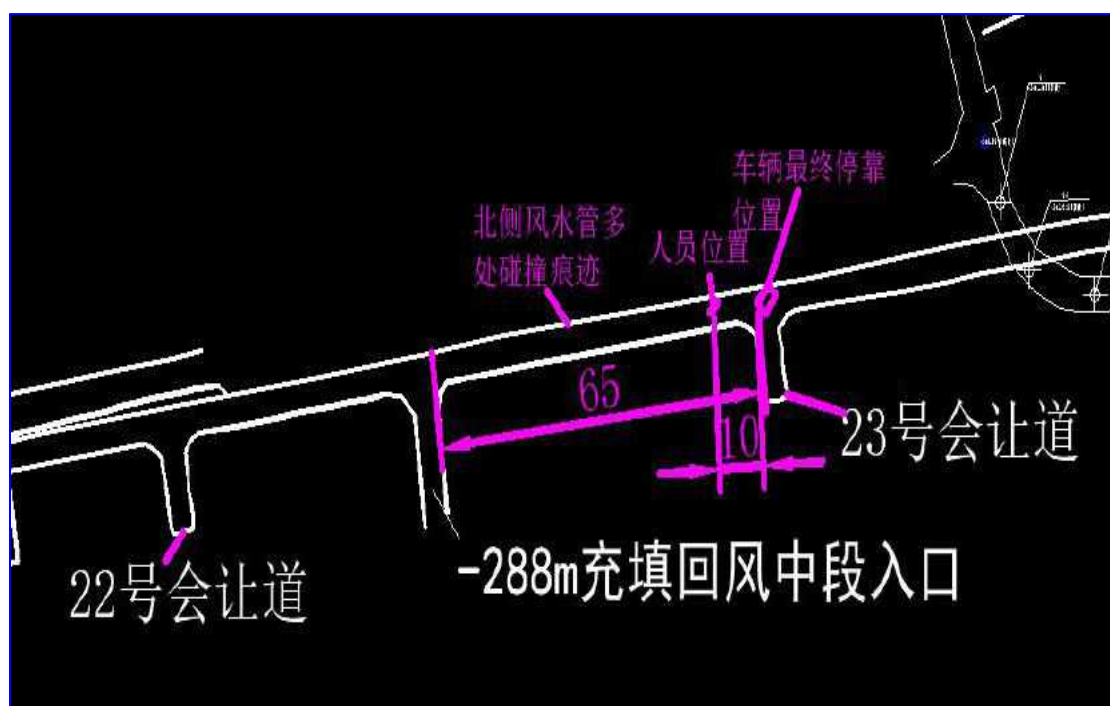
图 1 事故现场情况示意图

此次事故发生于江西某集团某矿业有限责任公司 8000t/d 项目辅助斜坡道。事故车辆停在辅助斜坡道 23 号会让道左侧帮岩壁旁，汪某庚位于事故车辆后方约 10m 处，现场在辅助斜坡道-288m 路口边帮出现碰撞痕迹，往下至 23 号会让道两帮均有剐蹭痕迹，北侧边帮风水管多处破损，首次碰撞痕迹距离事故车辆最终位置约有 65m（图 1 事故现场情况示意图）。该辅助斜坡道硐口位于矿体南侧，主要负责凿岩台车、铲运机等设备及部分人员通行，并兼作安全出口。

事故调查组根据现场勘验、调查询问、事故车辆在斜坡道运行部分视频等方式，UQ-8 驾驶员汪某庚违反江西某集团某矿业有限责任公司井下采矿场《斜坡道安全管理制度》，在未采取任何安全措施的情况下驾驶车辆在斜坡道独自行驶，出现突发状况，处置不当，操作失控碰撞到斜坡道岩壁及岩壁风水管上。撞击的冲击力将驾驶员汪某庚（死者）从驾驶位置上“甩出”，被 UQ-8 车辆碾压致死，是发生事故的直接原因。

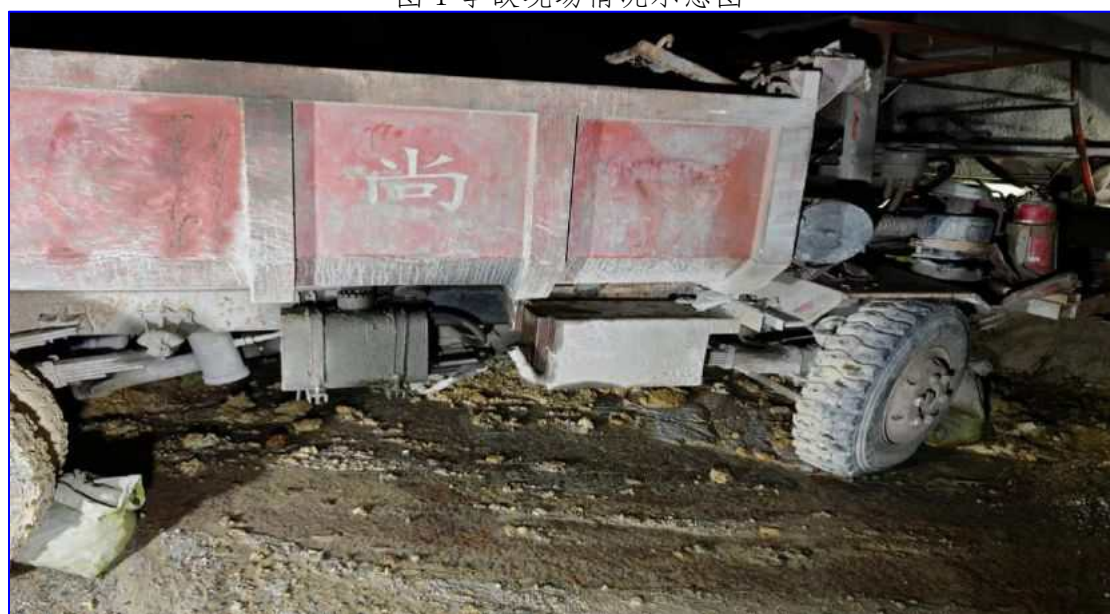
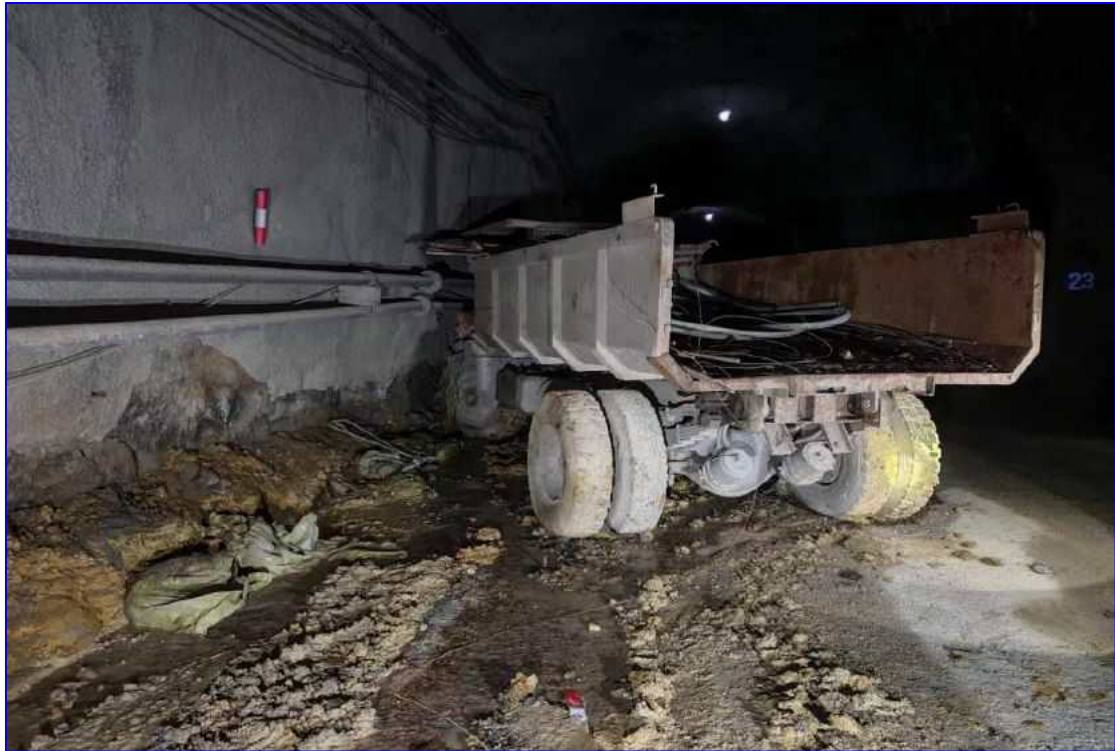
图 2 UQ-8 矿用地下自卸车

发生事故车辆为河北某矿山机械有限公司制造的矿用地下自卸车，车辆型号为 UQ-8，车辆识别代号 YN4EL120-30R 柴油机械车，颜色为红色，额定载重为 8000Kg，整车空载重 4200 Kg，整车满载重 12200 Kg，功率为 85kW/3000rpm(图 2、图 3，UQ-8 矿用地下自卸车图片)。该车于 2023 年 3 月 8 日由金某某矿业管理股份公司某项目部向井下采矿场提出入井申请报告，3 月 9 日落实了辅助材料车下放技术交底，下放作业区域为井下-458m 中段，主要是材料运输辅助车，2024 年 6 月 26 日由德兴市某机动车检测有限公司出具对该车的机动车安全技术检验的合格报告。

事故发生后，金某某矿业管理股份公司某项目部委托江苏某车辆检测研究院有限公司司法鉴定所出具了转向系统、制动系统均连接有效未见异常的鉴定意见书。
