# 绵西高速公路TJA-6标段“3·31”一般火灾事故调查报告

## 绵西高速公路 TJA-6 标段 “3·31” 一般火灾事故调查报告

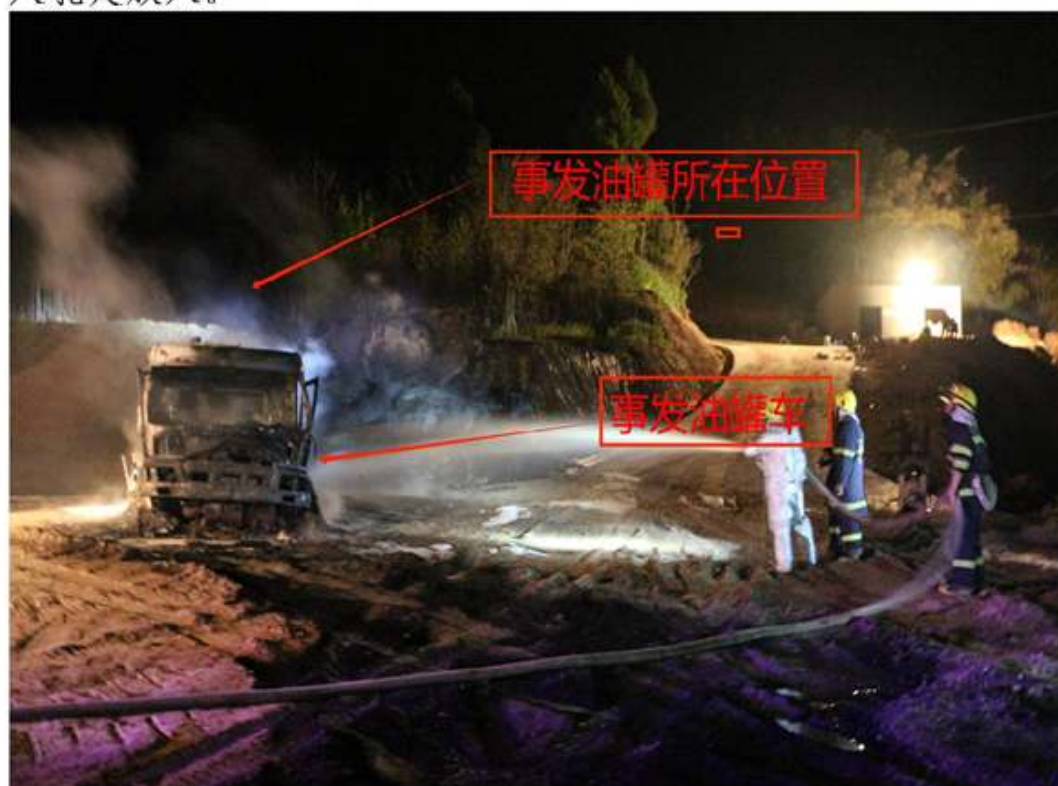
（2016 年事故现场救援图片）

孔，熊某某就坐在油罐人孔处的卸油管上，使其不滑出油罐，徐某某站在旁边。开始卸油时，第二节与第三节油管的连接处有出现漏油情况<sup>3</sup>（专家鉴定意见及询问笔录中当事人认可）。卸油约3-5分钟后，油罐内发生火星爆燃<sup>4</sup>，爆燃的气浪将熊某某轰飞，熊某某全身着火，自己翻滚扑灭后，随即昏迷，同时气浪也将徐某某轰飞至旁边水泥路上，且上身着火，摔到旁边的地上，因疼痛滚动压灭身上火焰，脱掉衣服，后即昏迷。油罐燃烧的火焰迅速向输油管道和危险化学品运输罐车蔓延燃烧。整个爆燃事故导致熊某某重度烧伤、高位截肢，徐某某轻伤。

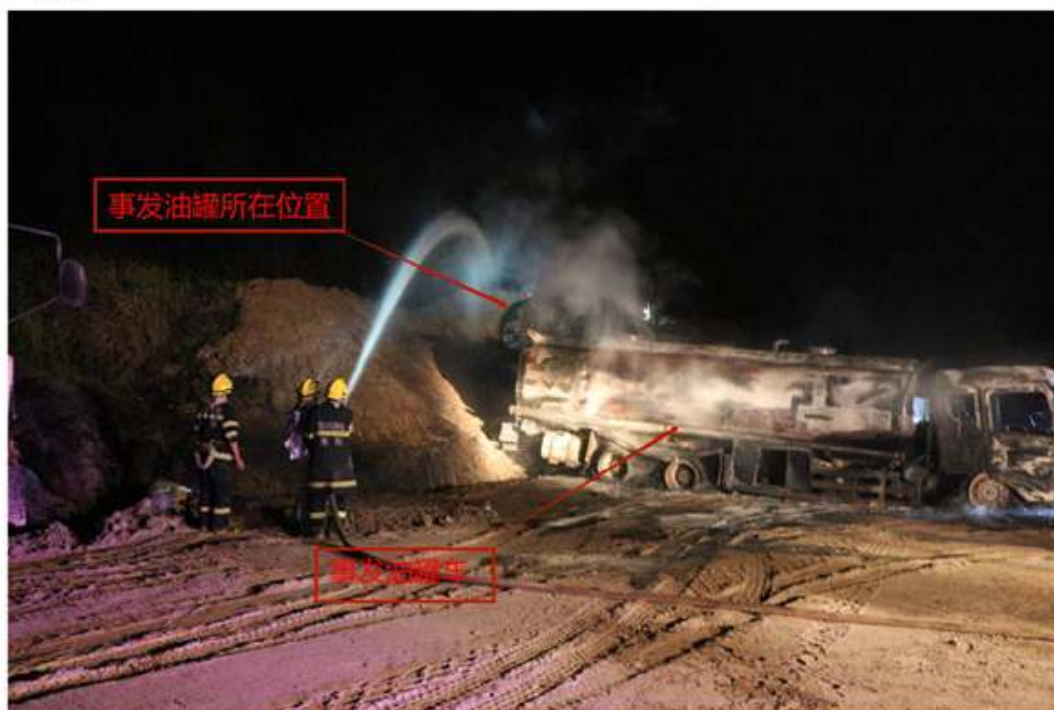
(2016 年事故现场救援图片)

徐某某进行施救；时任盐亭县人民政府副县长、县公安局局长何海峡带领公安、安监、消防等部门及时赶赴事故现场，指挥施救，经过四个多小时扑救，大火扑灭，未引发次生灾害，事故共造成2人受伤，一个储油罐和一辆危险化学品运输车报废。熊某某和徐某某立即被送往盐亭县人民医院，由于伤势太重，项目部派人连夜将二人送到四川省武警消防总队医院救治，因抢救及时，徐某某轻伤，熊某某重伤，脱离生命危险，后转至四川华西医院、上海市第九人民医院进行治疗，家属情绪稳定，未造成不良社会影响。
