# 奉贤庄行上海鑫旭变压器附件有限公司 “11·5”一般高处坠落事故调查报告

奉贤区人民政府事故调查组

2025 年 12 月

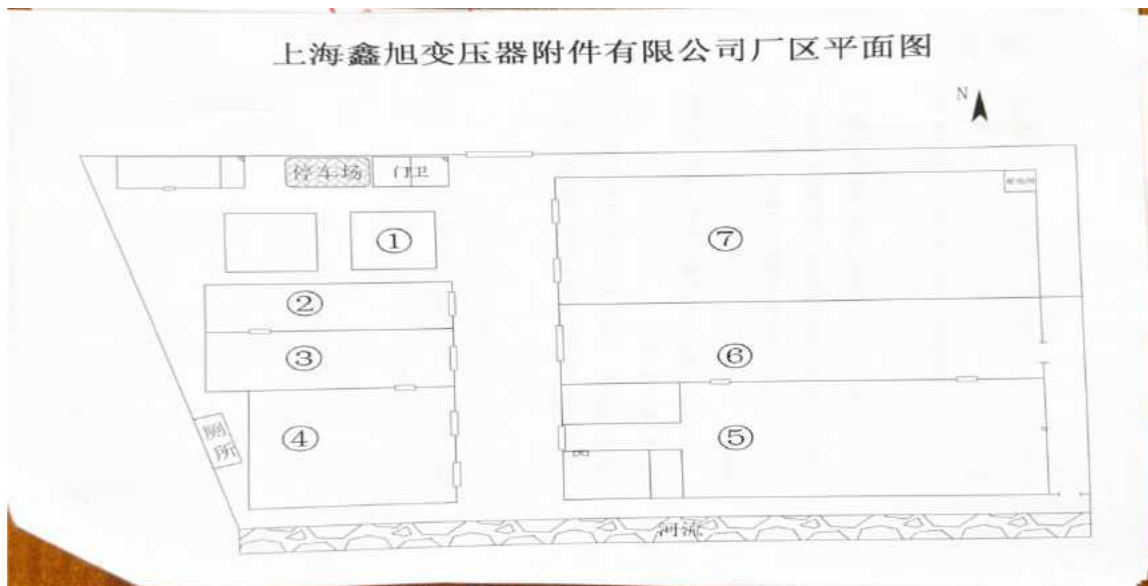
图1 鑫旭公司厂房布局图

鑫旭公司位于奉贤区庄行镇光明中心路 219 号，现有土地面积 8799.44 平方米，房屋建筑面积 5060 平方米，共设有 6 个生产车间和 1 栋办公楼（图 1）。其中第 1 幢为办公楼，第 2 幢至

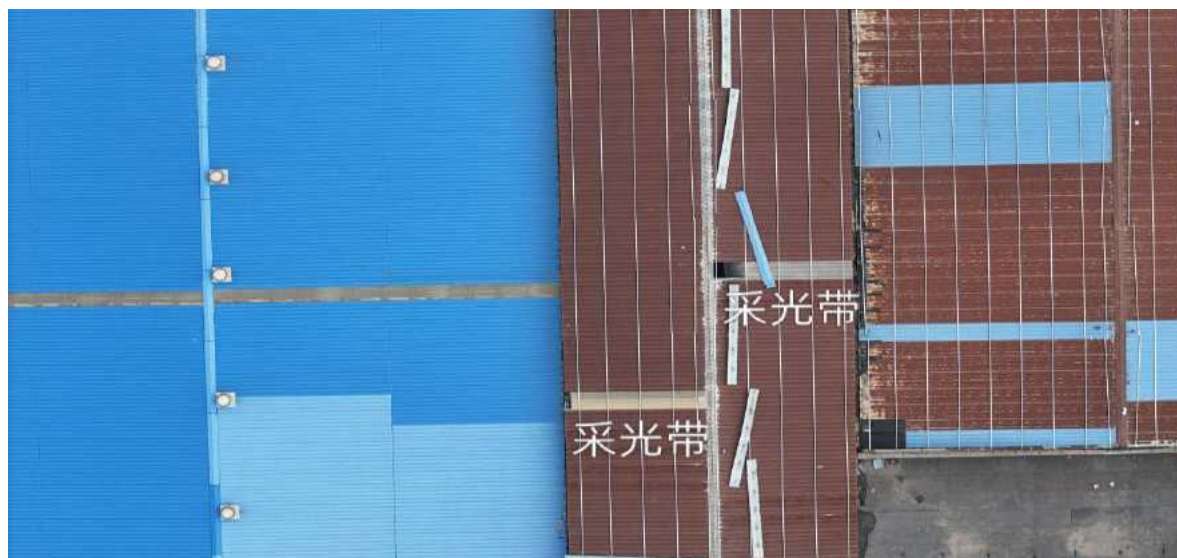
图2 鑫旭公司6号厂房屋顶情况

涉事车间为鑫旭公司6号厂房（图2）。厂房东西长72米、南北宽9米、高8.5米。屋面为彩钢夹心板，设有4个采光带，采光带南北长4.5米、东西宽0.95米、厚1.5毫米；车间内设有一台起重机，无其他机械设备。

鑫旭公司 6 号厂房实则为 5 号厂房和 7 号厂房之间的防火间距，企业为厂房面积使用最大化，用彩钢瓦屋顶将 7 号厂房和 5 号厂房相连，形成现有的 6 号厂房作为场所出租给其他单位用于生产经营，其本质上属于违章建筑，也不符合安全生产、逃生等条件，安全隐患较大。

事故现场位于奉贤区庄行镇光明中心路 219 号 6 号厂房屋顶西南侧采光带的北端。经现场勘查：该厂房东西长 72 米、南北宽 9 米、高 8.5 米。屋面为彩钢夹心板，死者掉落位置为断裂采光带的正下方，地面留有血迹，安全帽掉落位于死者身旁。

2. 承载力分析。屋顶区域采光带为 06 年建造。采光带最初设计考虑的是积雪、积灰、风压的承重。且采光带自建造之后未定期检查维修，老化的材料承重能力急剧下降。
