# 安徽青阳经济开发区安徽金合科技有限公司 “5·28”一般事故调查报告

青阳县政府事故调查组

2025年7月21日

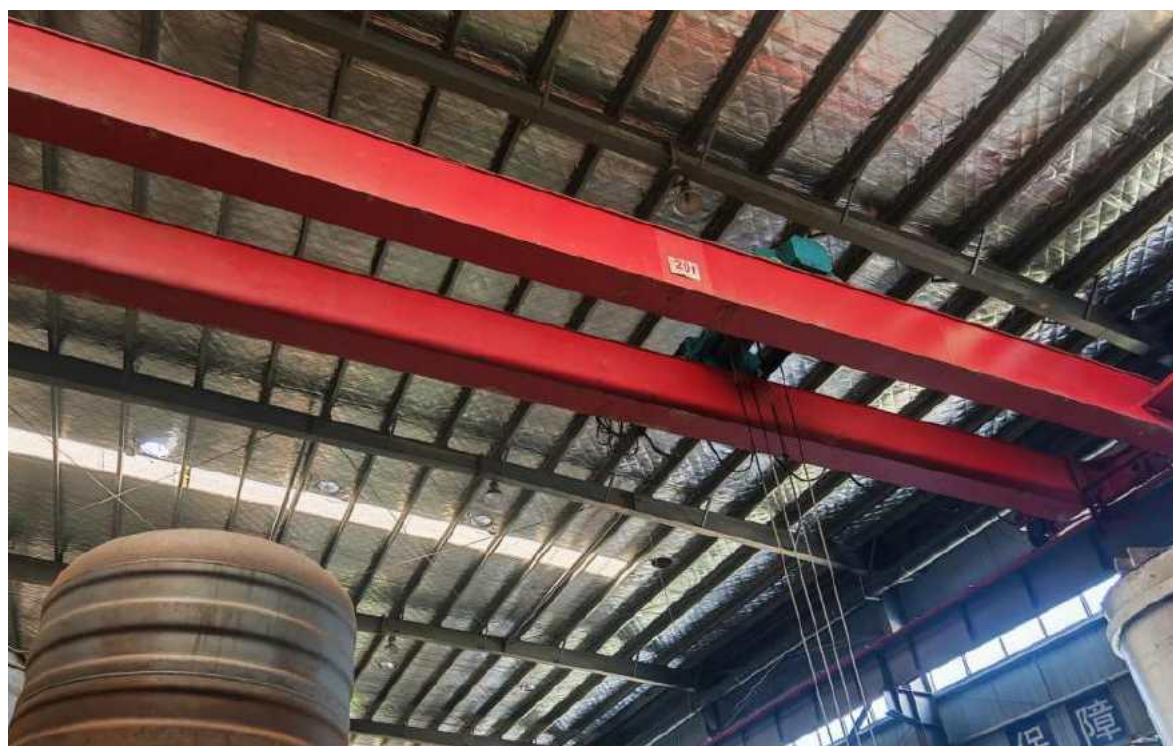
图1 事故起重机

1. 事故起重机：通用桥式起重机，生产厂家：新乡市玉明特重机器制造有限公司，额定起重量：20吨，规格型号：QD20/5-25.5-A5，出厂编号：202006299，使用登记证编号：起11皖RD00070（24），内部编号：9#，检验日期：2024年12月9日，检验报告编号：RQD4110-2412-00796，检验结论：合格，下次检验日期：2026年10月。

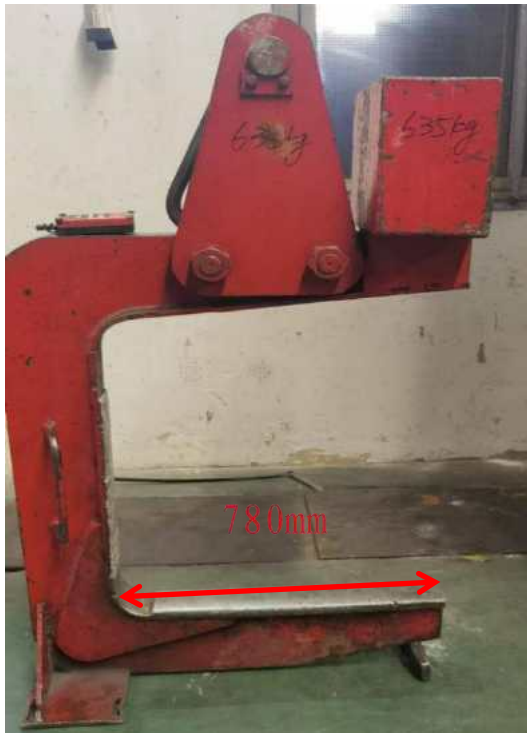
图2 事故C型钩

2. 可拆分吊具：C型钩，用于提升空心类载荷的“C”形设备。该公司为了包装、吊运钢卷，在起重机的吊钩下加装C型钩，使用过程中钢卷挂在C型钩下臂进行提升。事故C型钩生产

厂家：张家港市强泰冶金设备制造有限公司，出厂编号：2008098，设备生产时间：2008年，额定起重量：10吨，C型钩下臂长度：约780mm。

或挡杆封死；④用一个夹紧系统来保障载荷安全；⑤在下臂上装一个端部挡块[2]等。金合公司使用的可拆分吊具C型钩为2008年生产，由使用单位负责管理，开展日常检查、排查，确保其安全使用，并对其安全使用负责[3]。金合公司未按照相关标准规范要求，针对应当自行管理的C型钩开展隐患排查工作，以上防滑落措施均未实施。

**（一）安徽金合科技有限公司。**要认真吸取事故教训，按照《中华人民共和国安全生产法》《中华人民共和国特种设备安全法》《特种设备安全监察条例》《特种设备使用单位落实使用安全主体责任监督管理规定》等要求，进一步落实企业安全生产主体责任，完善特种设备管理，严格落实“日管控、周排查、月调度”工作机制。对照《起重机 安全 起重吊具》（GB/T 41098-2021/ISO 17096:2015）相关要求，加强起重作业管理，完善C型钩防止吊物滑落的相关安全措施，完善起重作业规章制度及岗位操作规程，严格落实作业人员不得在起吊物下作业、停留，强化作业人员安全教育和技能培训，加强现场安全管理和检查，及时纠正违规违章行为，保障安全生产。

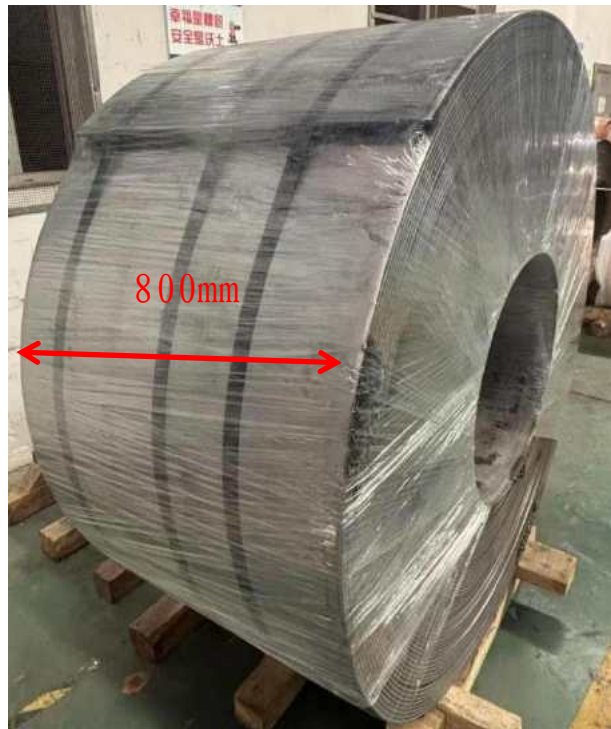
图3 事故复合钢卷

3. 事故复合钢卷：重约8吨，宽约800mm，厚约490mm，外径约1570mm，内径约590mm。

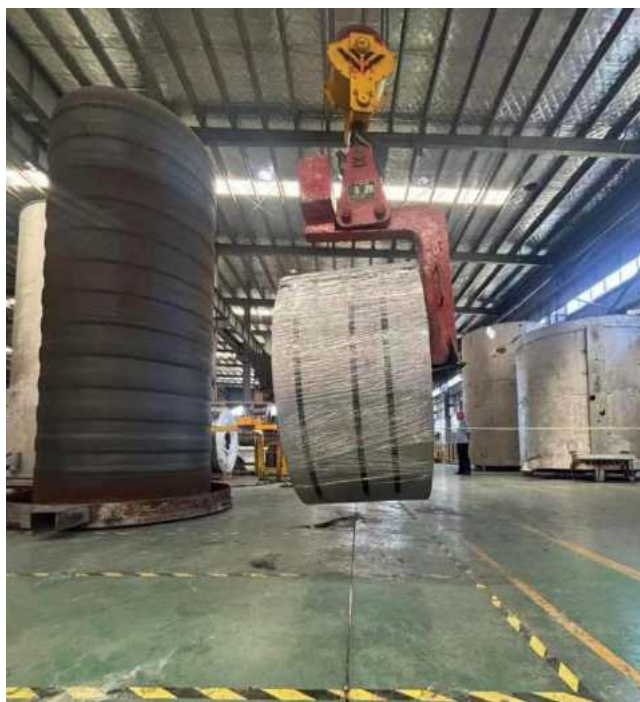
郭某健未正确使用起重机及可拆分吊具C型钩起吊钢卷，起重机吊钩从C型钩上端三角形夹板的销轴位置钩入，未钩在C型钩专门用于起吊的椭圆形吊环上，C型钩带载后开口向下方倾斜，未处于水平或向上倾斜状态[1]，整体结构重心向开口方向偏移，导致钢卷从C型钩下臂滑落到地面，郭某健在起吊物下作业、停留，被滑落的钢卷挤压致死。

1. 金合公司隐患排查不到位。标准《起重机 安全 起重吊具》（GB/T 41098-2021/ISO 17096:2015）为2022年7月1日起实施，该标准明确规定了应当采用以下方法来避免整个或部分载荷从C型钩下臂滑落：①C型钩在装载位置的水平方向有一个大于或等于5°的向上倾斜角度；②对于要搬运单个钢卷的C型钩，带载后下臂保持水平或上倾斜；③将C型钩的开口用链条、带子

图4 事故钢卷起吊后向下方倾斜

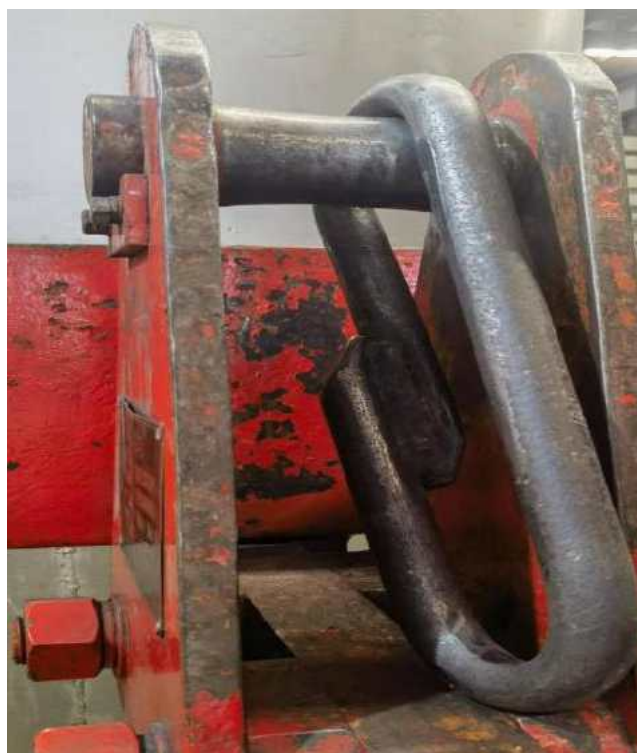
2025年5月28日上午7时30分许，金合公司精轧车间开始班前会，7时45分许，工人各自回岗位开始工作，四辊精轧工人郭某健、吴某作业内容是用塑料薄膜对成品的复合钢卷进行包覆（防止在运输、暂存过程中受潮腐蚀）。7时48分许，郭某健使用9#起重机开始起吊钢卷，起重机吊钩从C型钩上端三角形夹板的销轴位置钩入，未钩在C型钩专门用于起吊的椭圆形吊环上，随后，使用C型钩下臂插入钢卷开始起吊。相关设备及人员在精轧车间第一跨区域，距车间西侧墙壁约75m，距车间北侧墙壁约

图5 C型钩的椭圆形吊环
