# HD00-0301-0046 地块项目 “1·12”一般生产安全事故调查报告

2026年1月12日10时30分左右，在海淀区温泉镇北京中关村综合保税区HD00-0301-0046地块项目（西区）发生一起高处坠落事故。北京鼎制建筑劳务有限公司的一名作业人员，从6#研发楼外东南侧地面的预留孔洞上方坠落至负二层地面，事故造成1人死亡。

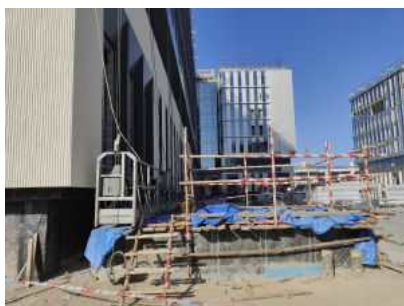
图 1 现场环境（左）

事故地点位于海淀区温泉镇HD00-0301-0046地块项目（西区）施工现场内。涉事预留孔洞（设备吊装口）位于6#研发楼外东南侧地面，洞口高出地面1m，东西向长4.4m、南北向宽2m，孔洞上方满铺防砸脚手板，并用蓝色保温棉毡覆盖（如图1、2）。涉事33#吊篮停落在洞口西侧防砸脚手板上方，吊篮与洞口东侧的临边防护之间设置有宽约0.8m的临时作业通道，通道南侧与步梯相连至地面。洞口东侧四周搭设有高约1.2m的临边防护，临边防护未设置密目式安全立网或工具式栏板，未设置挡脚板，洞口周边未设置安全警示标志。人员坠落位置在临边防护内侧，满铺的防砸脚手板有一段长2m、宽约0.4m的缺口（如图3、4）。人员坠落至负二层地面，坠落高度约9m，地面散落有死者的安全帽、安全带（救援时脱掉），旁边还有一块断裂的防砸脚手板（长2.6m、宽0.15m）和一块蓝色保温棉毡（如图5、6）。

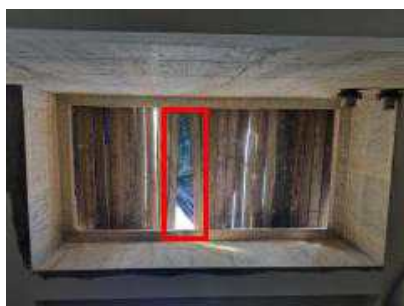
图 4 孔洞缺口（仰视）

崔\*安全意识淡薄，违规翻越临边防护，进入预留洞口防砸脚手板上方，脚手板断裂坠落至负二层地面，造成事故。

中建一局集团要深刻吸取事故教训，依法强化对作业现场的隐患排查，全面梳理孔洞点位台账，逐一排查并完善孔洞相关防护措施，及时消除事故隐患；进一步强化对专业分包单位的管理，督促专业分包相关单位，严格落实安全培训教育和技术交底，加强安全警示教育宣传，提高作业人员安全意识，避免类似事故再次发生。
