# 花都秀全“9·18”一般道路交通事故调查报告

花都区人民政府事故调查组

2025 年 12 月

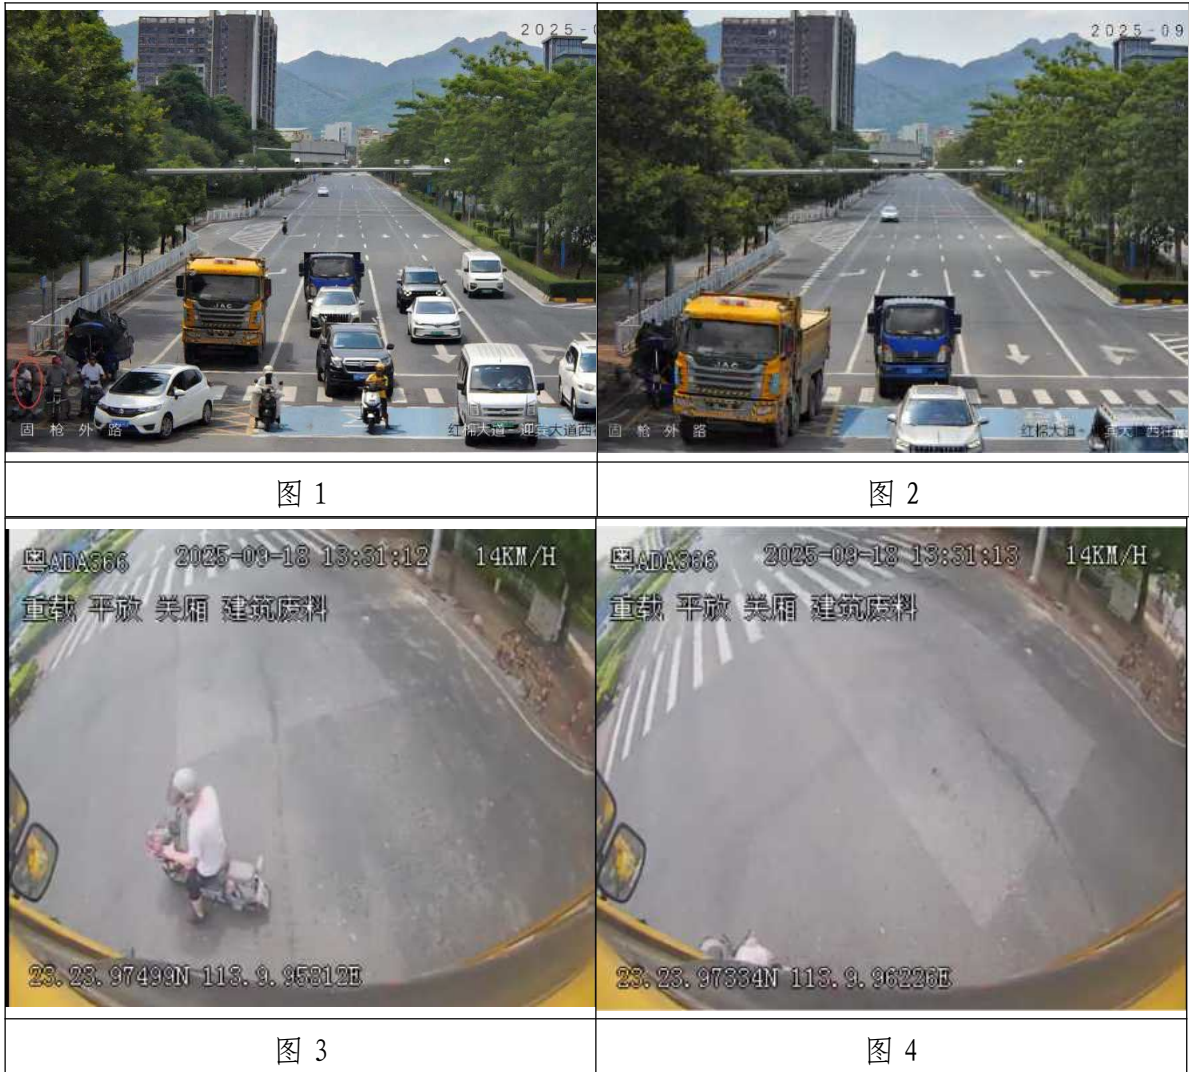
2025年9月18日13时20分许，黄韵锬驾驶粤ADA366货车在花都区平步大道西大埗珠宝城圣泉医院对面的工地装载渣土，送往花都区炭步镇大涡的散体物料消纳场；13时20分，潘伟林完成当日工作从迎宾大道166号江苏实达迪美数据处理有限公司广东分公司下班回家。13时30分许，潘伟林、黄韵锬先后行驶至迎宾大道与红棉大道交叉路口处，黄韵锬欲右转进入红棉大道，此时右转信号灯为黄灯持续闪烁，直行、左转均为红灯，路口人行横道右前方有电动车（包含死者潘伟林驾驶的悬挂广州773745号电动自行车）、三轮车和摩托车正在等待放行（图1），红棉大道由北往南正在放行，车流较多，黄韵锬停车等待。13时31分许，路口直行信号灯由红灯转为绿灯放行，路口右侧电动车和摩托车起步直行通过路口，潘伟林驾驶悬挂广州773745

号电动自行车因使用手机未注意绿灯放行而起步较晚，黄韵锬驾驶粤 ADA366 货车起步并打算右转，因注意到右后方有一辆三轮车缓慢直行（图 2），黄韵锬主动避让，增大转弯半径。13 时 31 分 12 秒许，潘伟林处于粤 ADA366 货车右侧盲区范围，粤 ADA366 货车右前位灯、右前转向灯失效，导致后车无法判断其右转意图（图 3），粤 ADA366 货车不慎将潘伟林及其驾驶的悬挂广州 773745 号电动自行车卷入车底（图 4），黄韵锬听见碾压塑料的破碎声后刹车停下，事故造成两车不同程度损坏，潘伟林受伤后送医院抢救无效死亡。

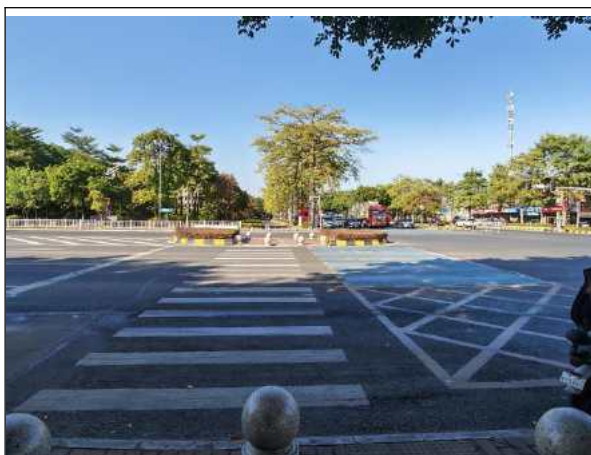
图 5

2. 道路安全设施设备情况。事故现场设有交通信号灯控制车流、人流，路面设有限速 60 公里标志、人行横道标线，路边设有人行横道标志牌，现场标志标线清晰，事发时为白天，视线清楚，车流量较大。事故现场有视频监控设备。（图 5、6、7、8）。

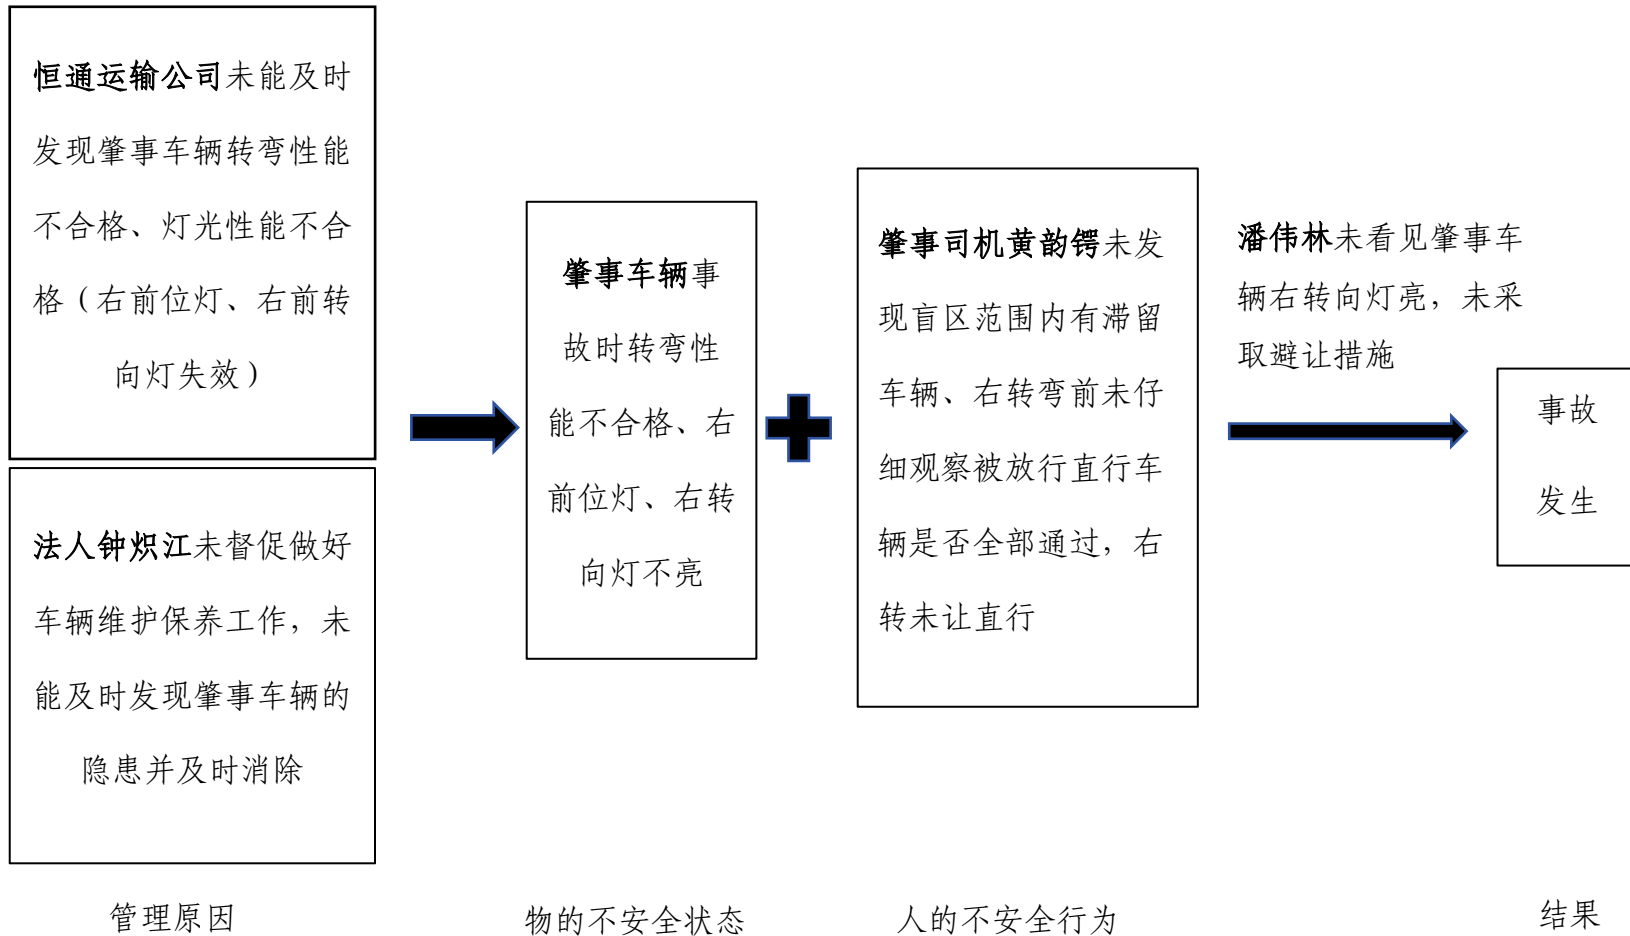
## 花都秀全“9·18”一般道路交通事故原因分析

1.黄韵锬未发现盲区范围内有滞留车辆、右转弯前未仔细观察被放行直行车辆是否全部通过，妨碍直行车辆通行是导致本起事故发生的直接原因之一；

2.粤 ADA366 货车转弯性能不合格，右前位灯、右前转向灯失效，导致右侧直行车辆无法判定其右转意图，从而未采取避让措施是导致本起事故发生的直接原因之一。

1.恒通运输公司对运输货车的维护保养不到位，未能及时发现肇事车辆粤 ADA366 货车存在转弯性能不合格、灯光性能不合格（右前位灯、右前转向灯失效）的问题，导致该车带安全隐患上路行驶是事故发生的间接原因之一；

2.钟炽江未督促做好车辆维护保养工作，未能及时发现肇事车辆粤 ADA366 货车存在转弯性能不合格、灯光性能不合格（右前位灯、右前转向灯失效）的隐患并及时消除，导致该车带安全隐患上路行驶是导致事故发生的间接原因之一。
