## 辽宁铭鹏防爆起重机有限公司“12·18”一般高处坠落生产安全事故调查报告

### 辽宁铭鹏防爆起重机有限公司 “12·18”一般高处坠落生产安全事故调查报告

科左中旗政府事故调查组

2024年2月

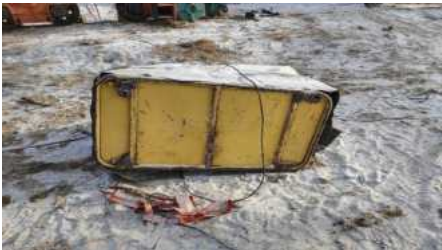
图-3 坠落吊篮

厂区四周围挡采用2米高铁网，大门朝东南，厂区中间位置有一台双梁门式起重机，型号MG65T-35m/16m，重65吨、基距16米、跨度35米，主副提升机构已被拆除，东侧马鞍固定螺栓已被拆除4根，西侧马鞍、支腿南侧操纵室未拆除，扶梯共有五层，其中三层平台护栏已严重变形，平台地面有一台电动冲击扳手，两侧支腿底部为该起重机东侧14米处有一辆汽车起重机，车牌号：蒙G66806、型号为徐工牌XZJ5328JQZ25k、发动B410F40637、车辆识别代号LXGCPA326AA009750、总质量为1750Kg，注册登记日期：2010年8月24日，检验有效期至2024年8月，吊臂处于伸展状态，顶端距地面垂直高度为15米。距汽车重机西南侧23.5m处为坠落方形钢构吊图-3），该吊篮长度为135cm、宽度为74cm、护栏高度96cm、吊篮荷载200Kg，该吊篮与汽车起重机吊臂连接处方管（规格为90\*90\*3.0mm）断裂处局部有锈蚀，吊篮南侧地面有1根安全绳（见图-3），另1根安全绳在救护车上

租赁汽车起重机带病作业，吊篮与吊臂连接处方形钢管局部锈蚀开裂状态下施工作业，方形钢管长期受横  
响突然断裂坠落。

3.辽宁铭鹏防爆起重机有限公司未严格落实生产安全事故隐患排查治理制度，未能及时发现汽车起重机与吊  
处方钢开裂、锈蚀情况；
