**金湾平沙珠海天岳科技股份有限公司  
“6·22”一般淹溺事故**

**调查报告**

**金湾区政府事故调查组  
2025 年 10 月 23 日**

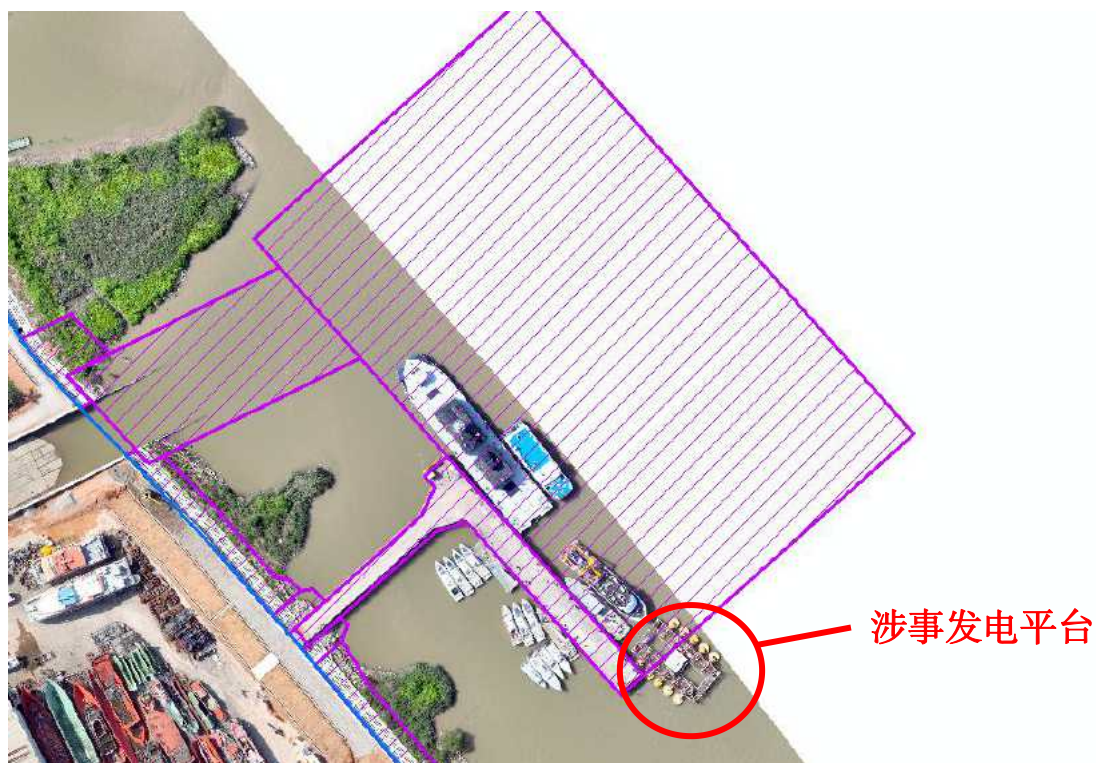
图1 事故地点平面示意图

事故发生地点位于金湾区平沙镇先歌公司舾装码头。码头为栈桥式高桩梁板结构，长100米，宽10米，连接后方的栈桥长73米，宽7米（见图1）。事发时码头岸上区域有一辆红色吊车，和四个黄色浮子（见图2）。水深约4米。

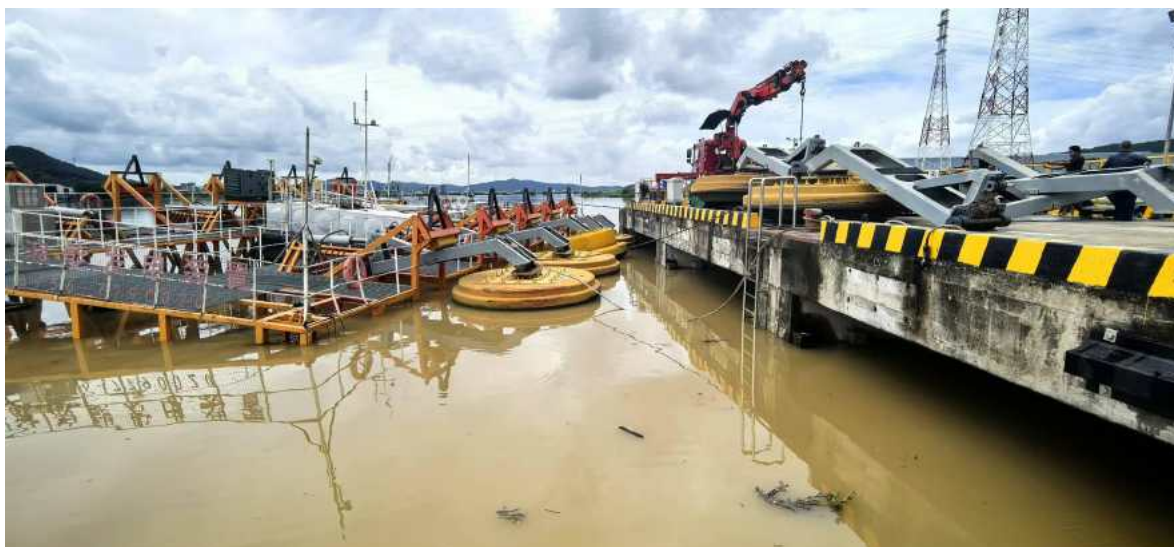
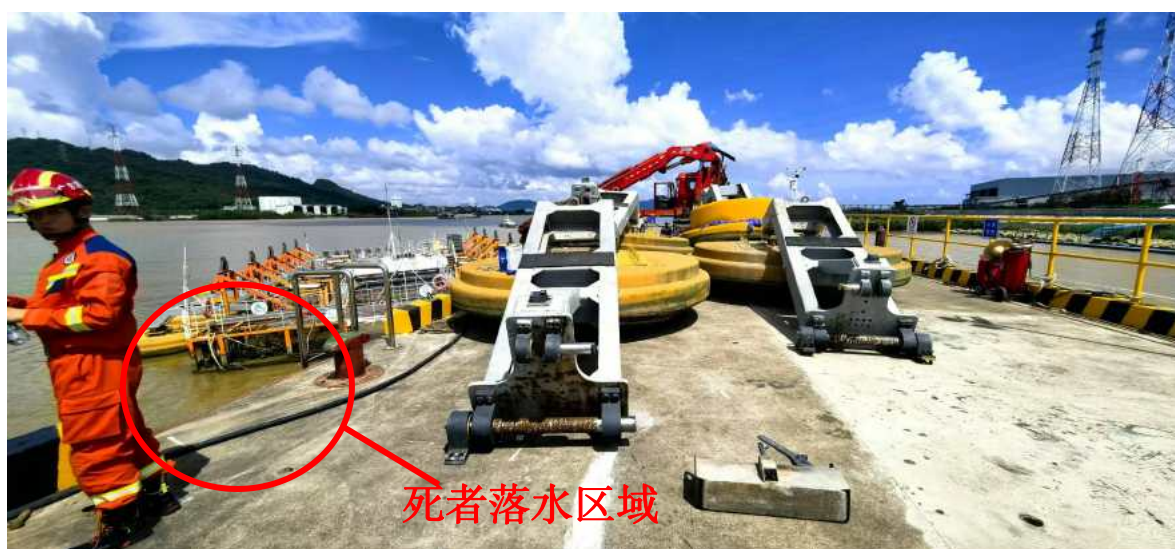
图 2 事故现场照片

事发码头落水侧无防落水设施设备。

事故调查组认为，本起事故的直接原因是：苏某和忽视警告标志，在缆桩临水侧站立且未穿戴救生衣<sup>[11]</sup>，失足落水，导致事故发生。

（一）天岳公司要深刻吸取事故教训，在进入任何新作业场所作业前，一是必须主动与场所管理方协调沟通，双方共同识别场所特有风险，并基于此制定针对性的安全作业方案。二是双方必须签订书面的安全管理协议，清晰界定双方在本次作业中具体的安全管理职责，确保权责明确，避免推诿。

（二）先歌公司与西湖城公司需针对模糊的交叉作业环节或区域，提前沟通、清晰界定双方的安全管理职责，通过书面约定明确工作界面划分、操作前期的通知程序、安全防护责任归属及应急处置分工，从源头消除模糊地带，减少事故发生的可能。
