# 和顺经济技术开发区基础设施建设项目“2·25” 一般事故调查报告

2023年2月25日9时许，山西建筑工程集团有限公司在和顺经济技术开发区基础设施建设项目供水工程施工作业过程中，发生一起坍塌一般事故，造成一人死亡，直接经济损失约176万元。

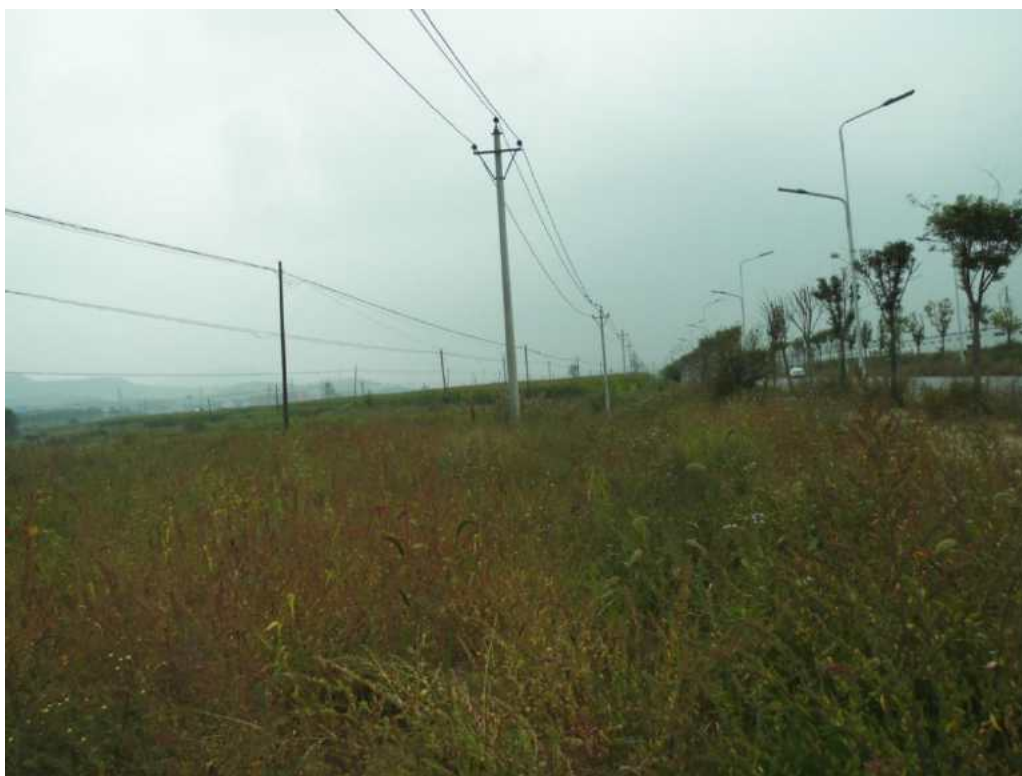
图 1

2023年9月8日至10日，事故调查组成员对和顺经济技术开发区基础设施建设项目“2.25”管沟坍塌事故部位进行了勘察，并查阅了当时已有的相关安全技术及管理资料、询问笔录。事故现场现状如图1、图2：

**2.物的不安全状态。**管沟开挖，未根据场地工程地质与水文地质条件以及沟槽开挖深度进行沟槽的稳定性验算（无地质资料），也未对沟槽侧壁采取任何必要的放坡或支护等安全技术措施。同时开挖后的土体又紧邻基槽边堆放，导致沟槽侧壁土发生失稳向沟槽内坍塌。
