## 番禺区“12·17”一般道路交通事故调查报告

2025年12月17日22时44分许，在番禺区番禺大桥北往南下桥位置处发生一起桂RZV03\*小型轿车碰撞施工作业的粤ABB66\*重型载货专项作业车的交通事故，造成1人死亡、2人受伤。事故造成直接经济损失折合人民币约为184.468082万元。

经调查认定，番禺区“12·17”一般道路交通事故是一起生产经营性道路交通责任事故。

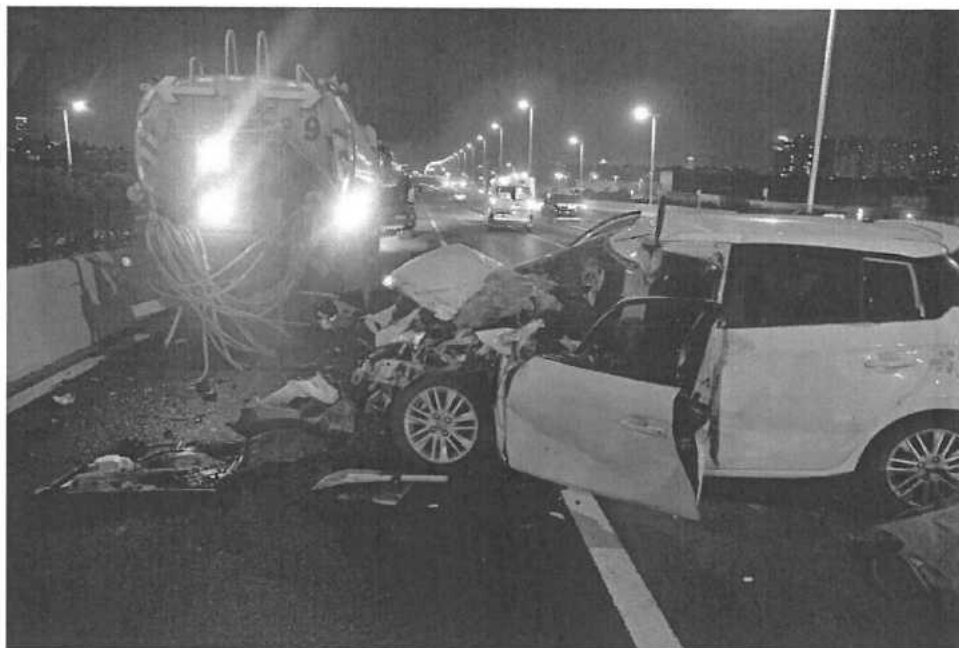
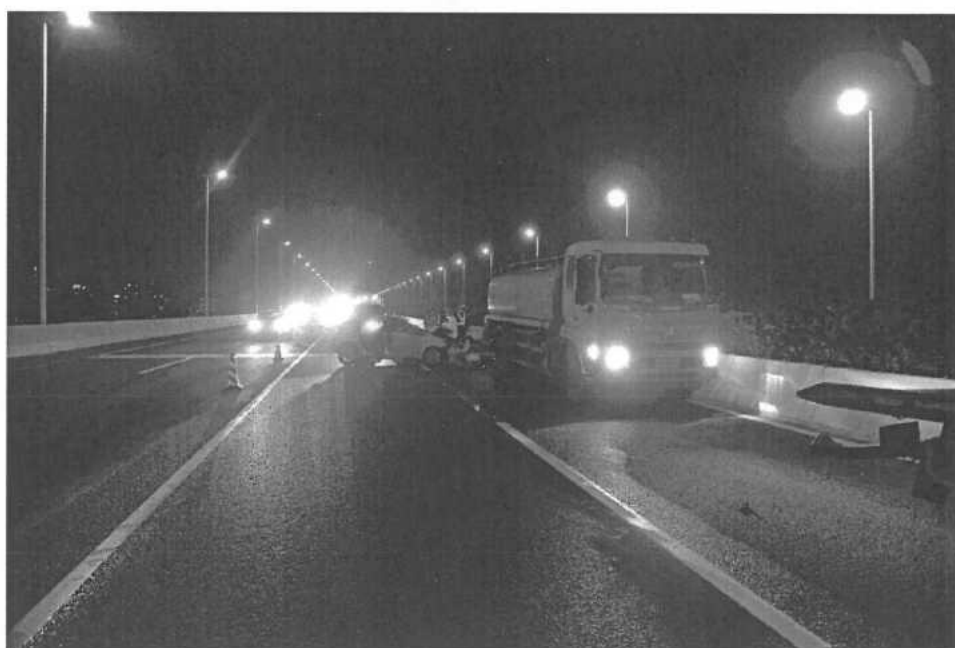
2025 年 12 月 17 日 22 时 45 分，禤某某驾驶桂 RZV03\*小型轿车（后载：邝某某、陆某某）沿广州市番禺区番禺大桥由北往南方向行驶，当行驶至广州市番禺区番禺大桥北往南下桥位置（番禺方向 K29+180）处，追尾前方同向慢驶正在对道路左侧花槽进行浇花作业（业主单位：广东番禺大桥有限公司；承包单位：广州市名卉景观科技发展有限公司）由王某某驾驶的粤 ABB66\*重型载货专项作业车（车载单某某），造成车辆损坏、邝某某死亡，禤某某（左侧额叶脑出血，左侧额颞部硬膜下血肿，创伤性蛛网膜下腔出血，左额叶脑挫裂伤，颅骨多发骨折，颅底骨折）、陆某某受伤（面部缝合创口疤痕，左食指挫裂伤，右侧眼眶及颧骨周围软组织血肿，挫裂伤，右侧坐骨多处骨折，L1、L3、L4 椎体压缩骨折）的交通事故。（见图 1 至图 2）。

图 1 事故现场情况

图 2 事故现场情况

| 4 | 反光标识 | 不符合相关规定 | 左侧粘贴反光膜型反光标识，部分反光膜型反光标识表面破损、气泡等损伤，部分相邻反光膜的边缘距离大于 100mm，右侧粘贴反光膜型反光标识部分反光膜型反光标识表面见破损、气泡等损伤，部分相邻反光膜的边缘距离大于 100mm，尾部粘贴反光膜型及反射器型反光标识部分反光膜型反光标识表面破损、裂纹、气泡等损伤，不符合 GB 23254-2009《货车及挂车车身反光标识》相关规定。 |
| 5 | 防护装置 | 不符合相关规定 | 尾部安装防护装置，防护装置右侧向内弯曲变形，其最水平变形量大于 400mm 不符合 GB 11567-2017《汽车及挂车侧面和后下部防护要求》相关规定。 |

（一）名卉公司要深刻吸取本次事故教训，认真落实安全生产主体责任。建立健全安全生产责任制和相关管理制度，明确各岗位人员的职责，督促落实安全生产管理工作；加强风险意识、辨识，重新全面排查所有车辆；严格落实运输车辆维护保养工作，防止“病车”上路，杜绝车辆反光标识不合格、防撞设施不合格行为；常态化开展自查自纠工作，对番禺区内的项目重新进行一次全面排查，按照施工方案以及交通疏导施工方案逐一落实安全措施，对排查出来的问题要立行立改，建立责任清单，并落实整改闭环；加强对作业现场管理，规范施工作业流程，落实安全防护等措施，及时发现和制止作业人员不规范、不安全、违章冒险作业等行为；认真抓好安全教育培训，强化班前安全教育，及时告知作业场所存在的危险因素及防范措施，提升从业人员安全防范意识和技能，防范事故发生。

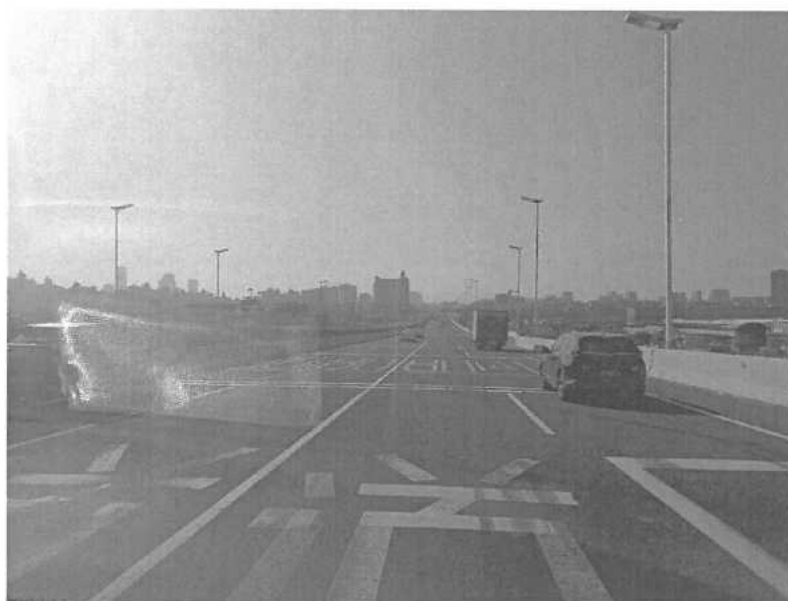
事故位置为广州市番禺区番禺大桥，番禺大桥为南北走向，事发路段为北往南方向下桥路段，该方向为四车道，沥青路面，道路有桥护栏中央绿化分隔，交通标线清晰，路侧设有路灯，视线良好。番禺大桥设计速度为 80km/h。

图 3 地面限速情况

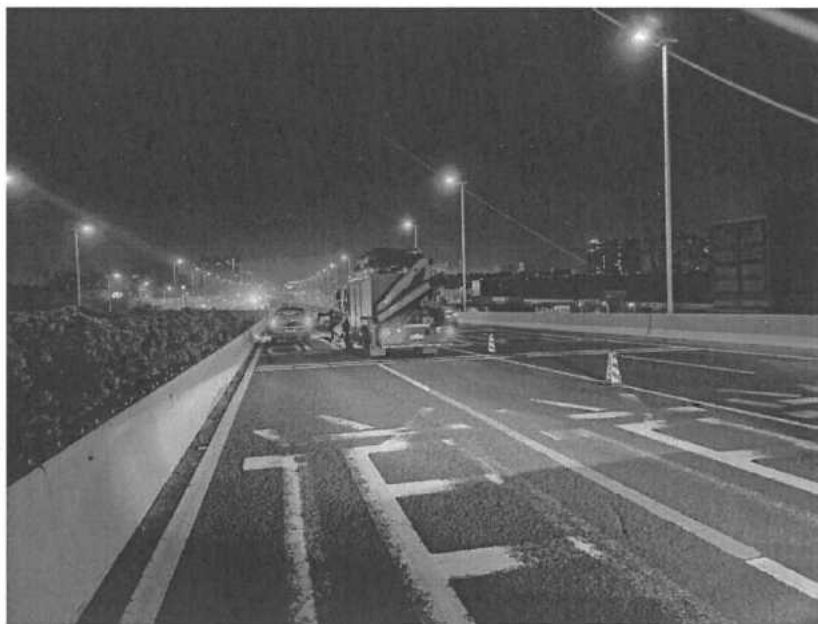
事故点前后 500 米的道路交通标志标线基本清晰完整。事故上游设有减速标线，事故点位置设有减速标线并配有地面文字。

图 4 地面文字情况
