# 太谷区北洸乡河北小丁净化工程有限公司 “7·28”一般触电事故调查报告

2025年7月28日11时30分许，河北小丁净化工程有限公司在山西太谷荣欣堂食品有限公司“年产7000吨太谷饼技术改造项目”施工过程中，发生一起触电<sup>[1]</sup>事故，造成一人死亡，直接经济损失约65万元。

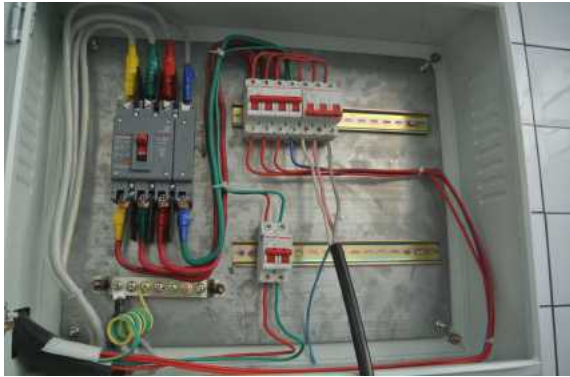
图1 电气箱图

按照施工进度，2024 年 7 月 28 日上午 7 点多，小丁净化工程公司的张×等施工人员计划对外包装、内包装及烘烤车间屋顶已安装完的排风扇进行通电调试并经贾××确认。排风扇分别在外包装、内包装车间各一个、烘烤车间三个。上班后，贾××等人向施工人员提供了脚手架、安全绳、伸缩梯和一盘电缆。随后，张×等施工人员对施工作业进行了分工：张×负责接电源箱的电缆接头，杨×（小丁净化工程公司员工）负责监护梯子，丁××（死者，小丁净化工程公司员工）负责接电缆与风机的接头，贾××和庞××（荣欣堂食品公司维修负责人）负责确认验收。张×使用外包装车间配电箱 380V 电源作为临时用电电源。其临时电缆的三条火线是连接着该电器箱二级空气开关下方出电接口，零线未接到该配电箱的零线接线端子上，临时电缆的进电电缆没有经过漏电开关（图 1）。临时电缆穿过车间，排风扇与电气箱两者相

荣欣堂食品公司为测试排风扇所用的配电箱，在分支线未安

装剩余电流动作保护器，在电缆接头虚接、漏电状态时，未能立即切断电源，亦是造成本起事故直接原因之一。

4. 荣欣堂食品公司应按照《剩余电流动作保护装置安装和运行》GB/T 13955-2017 要求,完善用电线路安全措施。

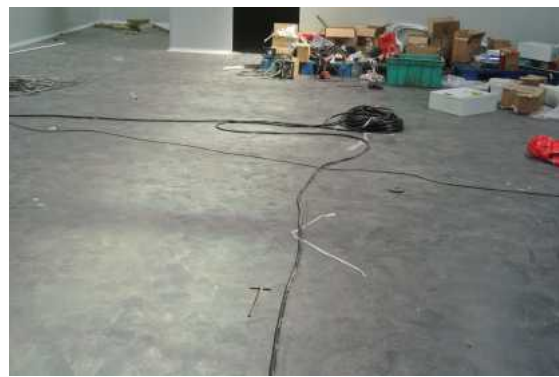
图2 整盘电缆

距三十米左右（图2）。

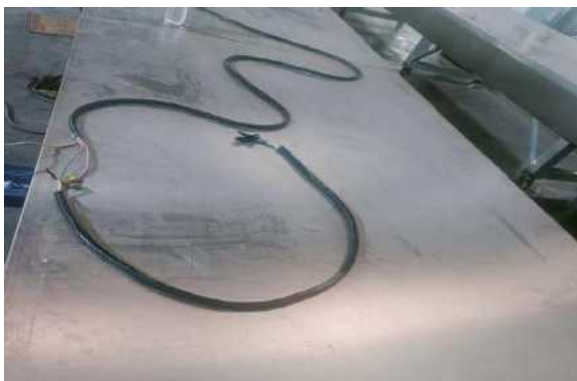
图3 短接电缆图

丁××为装拆电缆线方便，电缆线与排风扇之间短接一节电线（图3），用绝缘胶布缠绕接头。张×和丁××互相喊话，沟通信息，如果出现问题，两人再喊话，重新接线。11时20分许，丁××从梯子爬到排风扇安装位置，坐到钢结构房屋的工字钢横梁上（图4），杨×在下面扶着梯子。最后这台刚开始接线时，杨×抬头看到电缆接头有胶布，听到有人说这台风机是反转的，张×就又返回去调整正反转。杨×低着头玩手机，听到丁××喊了一句“唉呀”，抬头就看到丁××左手抓着排风扇的电缆线，坐在槽钢上的身体向一边倾斜，然后丁××就从横梁的槽钢上摔了

造成本起事故发生的直接原因是：丁××风险意识不高，“无证”操作，且未穿戴防触电和防坠落的劳动防护用品，由于电缆接头虚接，接触人体形成回路，导致触电后从钢横梁高处坠落致其死亡。

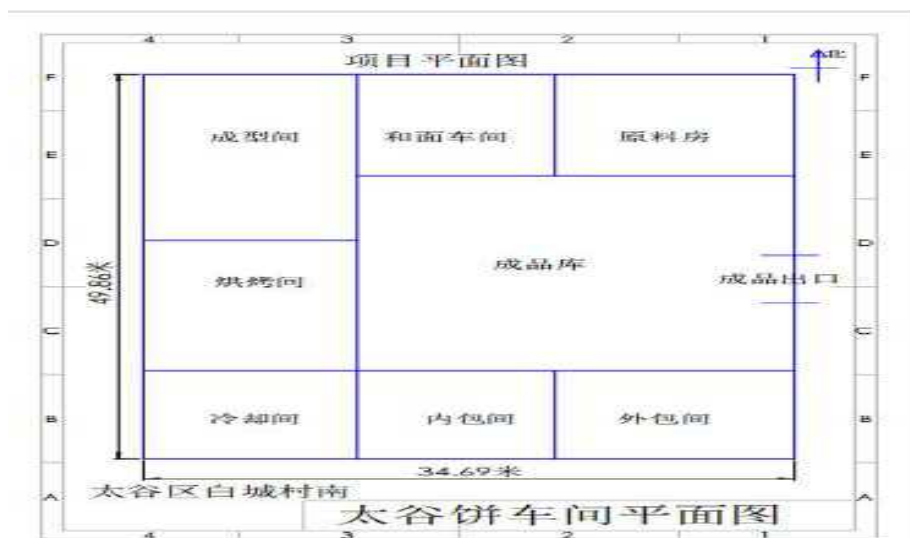
图 5 厂区平面示意图

2025年7月28日事故发生的当天，太谷区公安分局工作人员对事故现场进行了勘验。事故现场位于太谷区北洸乡白城村村东北荣欣堂食品有限公司厂区在建的烘烤车间。中心现场为该厂西侧的一间在建厂房，该厂房门朝东开，进入后为一间库房，库房西侧为烘烤车间，南侧由西向东有三个车间，依次为冷却车间、外包装车间、内包装车间（图5）。烘烤车间南北长27m，东西宽14.3m，车间内由东向西安装有四个长方形工作台。车间为钢架彩钢顶结构，车间内靠南侧屋顶上安装有三台排风扇，排风扇口顶端距地面7.7m，靠东侧与靠西侧排风扇口处的电缆线末端的铜线裸露。中间一台风机的电缆线末端与一条电缆线连接，连接处的铜线裸露，两线接头处有烧黑痕迹（图6）。该电缆线穿过冷却车间、内包装车间后与外包装车间南墙上的配电箱连接。丁××坠落地点，距车间南墙6.42m，距最西侧的工作台0.5m，丁××头朝南、脚朝北呈仰卧状（图7）。在距丁××东侧2m处地面上有一处0.4m×0.2m的血泊。在距该血泊西侧0.2m处有一0.4m×0.3m的滴落状血迹。在丁××东侧3m处靠近由西向东的第二个工作台处地面有一个黄色伸缩梯，梯子长5.9m，宽0.39m。
