# 吴川博铺厂房修缮工程“1·24”一般 高处坠落事故调查报告

编制单位：吴川博铺厂房修缮工程“1·24”一般高处坠落  
事故调查组

编制日期：2026 年 6 月 22 日

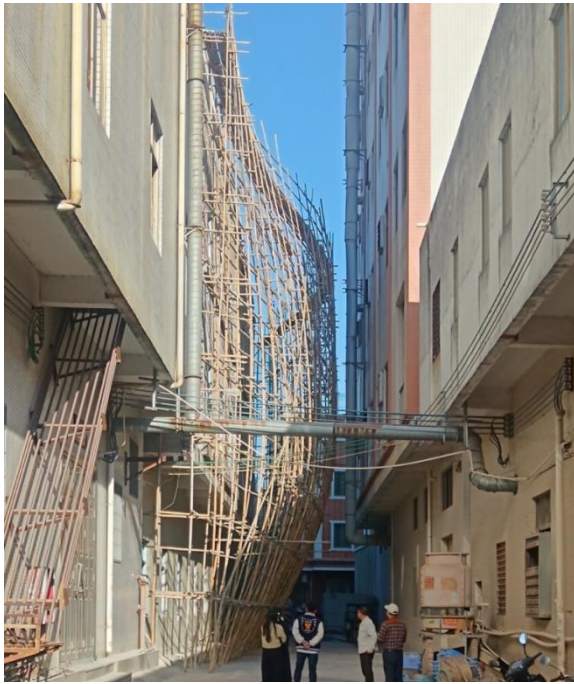
事故发生在吴川市博铺街道下窑坡开发区 X 号厂房的后面外墙脚手架上。现场可见，整片的脚手架已与厂房外墙发生脱离，整体呈现两端脱离外墙的距离小，中间脱离外墙的距离大，中间段大幅度向外倾斜，几乎靠到对面的楼房。经测量，涉事厂房与对面楼房的地面距离是 7.8m，脚手架顶部向外偏离厂房外墙约 3m，距离对面楼房最近的地方约 1.5m。

图 2 涉事脚手架倾斜情况

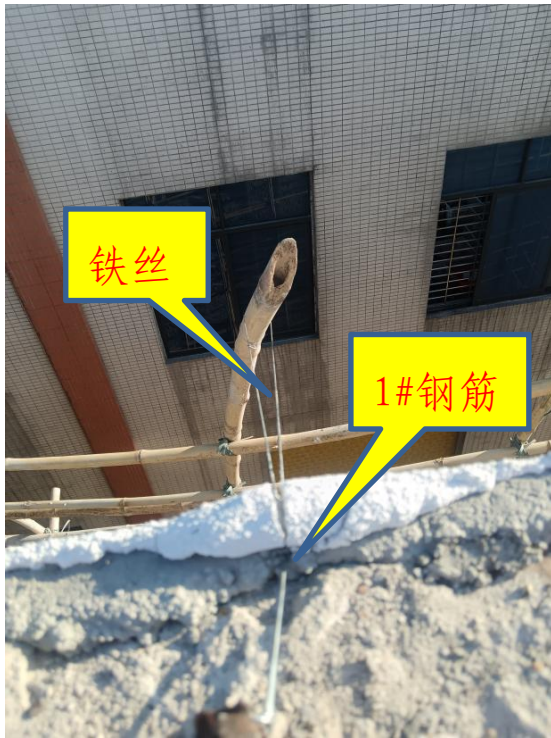
在厂房顶层倾斜脚手架一侧的围墙顶部，可见 4 个外露钢筋头，其中 3 个为脚手架连墙固定点，采用直径约 2mm 的铁丝与脚手架竹竿绑扎连接，三处固定点的分布情况如下：

1#钢筋：距离左侧围墙 13.5m，采用铁丝绑扎固定，铁丝另一端仍挂在倾斜脚手架的竹子顶端，易滑脱；

图 4 1#钢筋固定点情况

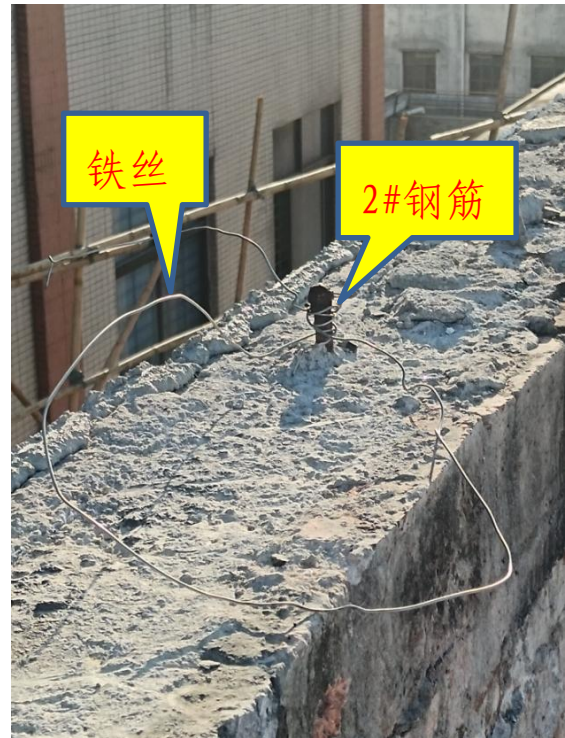
2#钢筋：距离 1#钢筋 3.2m，采用铁丝绑扎固定，铁丝另一端已经完全脱离脚手架；

图 5 2#钢筋固定点情况

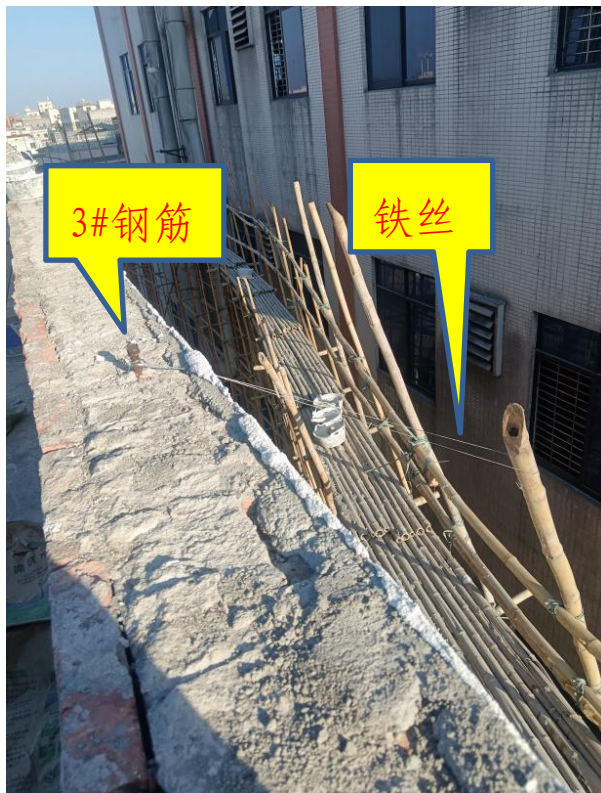
3#钢筋：距离右侧围墙 6.5m，距离 2#钢筋 11.8m，采用铁丝绑扎固定，铁丝另一端仍挂在倾斜脚手架的竹子顶端，易滑脱。

图 6 3#钢筋固定点情况

除上述三处固定点外，现场没有检查到其他连墙点，但不排除存在其他连墙点被整体拉脱后未被发现的可能。

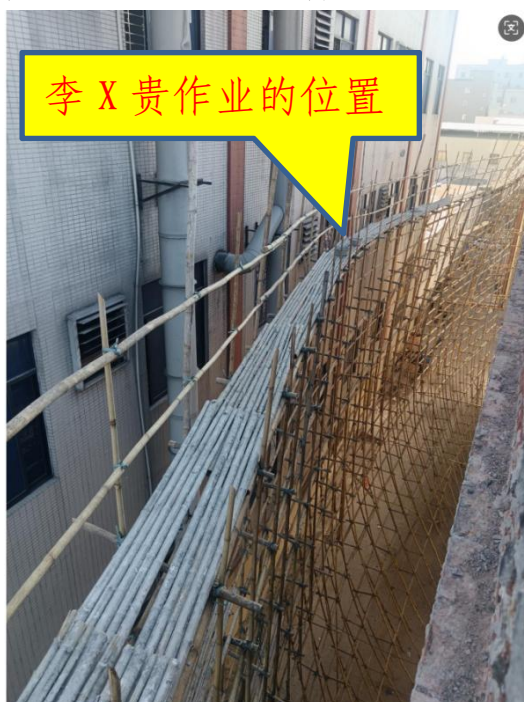
抹灰作业顺序是从上层开始往下逐层进行。事发时，在顶层脚手架作业的工人共 3 人，其中死者李 X 贵处在脚手架的中部位置，这个位置的脚手架倾斜严重，脱离墙体的距离最远，其余 2 位工人所处的位置在脚手架的两边，两边脚手架坍塌脱离墙体的距离稍近，作业高度约 15m，属高处作业<sup>[1]</sup>。

图 7 李 X 贵作业位置情况
