# 江门鹤山国腾彩色纸品(鹤山)有限公司“5·3” 一般车辆伤害事故调查报告

江门市政府事故调查组  
2025 年 9 月

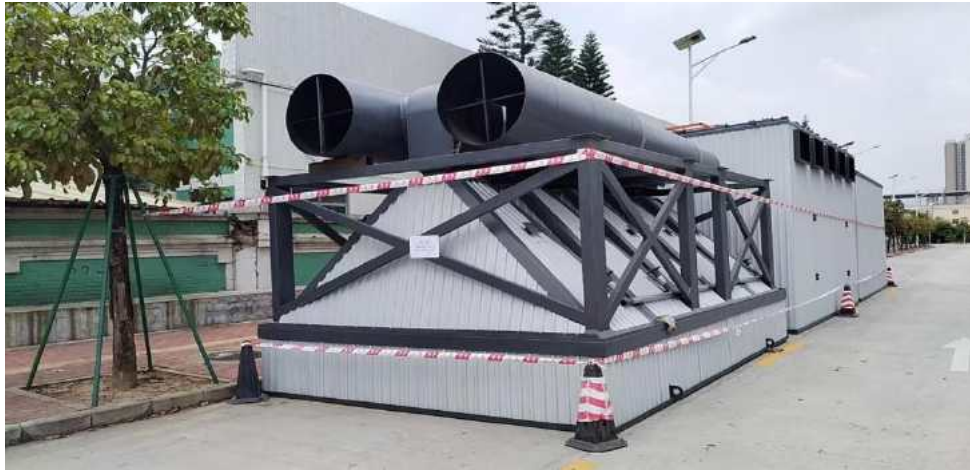
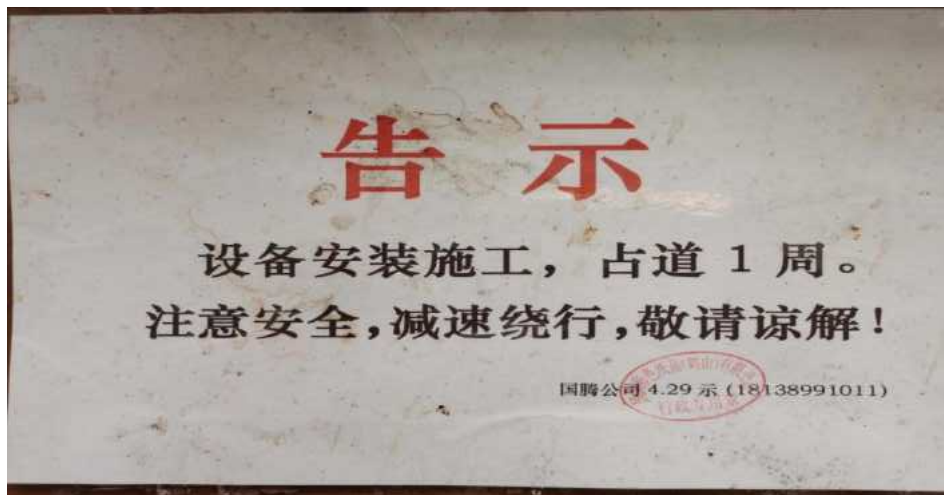
图 1

4月29日，涉事环保设备生产厂家永裕公司将涉事环保设备各部件运抵鹤山市鹤城镇工业园区事发路段，国腾公司决定将该环保设备各部件临时堆放在园区道路上（占用一条车道），并采取有关安全警示措施，在其周围放置3个反光锥筒、2个黑色锥筒和反光带，前后各张贴了一张A4纸“设备安装施工，占道1周，注意安全，减速绕行，敬请谅解”告示，告示加盖国腾公司印章（见图1、图2），国腾公司计划由设备安装单位安装完毕后再更换原有除尘箱。4月30日，鹤城镇综合行政执法办公室巡查队员曾到事发地点巡查，发现涉事设备占用道路的情况，但没有向鹤城镇和相关部门进行报告。4月30日，永裕公司与中山市东凤镇玲辉五金工程部（下称“玲辉工程部”）签订《设备安装工程合同》，永裕公司将涉事环保设备安装项目发包给玲辉工程部。

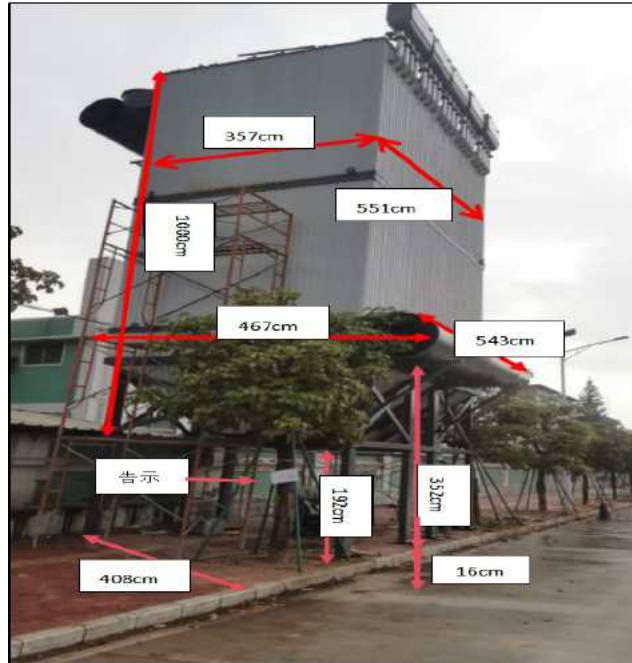
图 3

5月2日10时30分许，玲辉工程部负责人周某辉带领冯某永、欧阳某秋、柳某程等3名工人开展涉事设备组装工作。周某辉等4人通过吊装安装作业，在当天17时许将涉事设备以竖立状态放置在国腾公司围墙外的人行道上（其中圆管部件突出人行道约59厘米），但此时设备尚未完成加固，仍需两到三天的时间加焊。周某辉将国腾公司事先已安排2个黑色锥筒各放

置在涉事设备前后，并将国腾公司的告示挂在涉事设备前的树干上。（见图3）

涉事设备为 YY-DMC280\*6.0-5F20 型半离线脉冲袋式锅炉 5 区除尘箱体，拟更换国腾公司原来旧的除尘箱。设备箱体长 551 厘米、宽 357 厘米、高 1000 厘米，材质为铁，除尘箱体底部用螺丝和焊接固定在铁架上（铁架长 192 厘米），突出人行道的铁质圆管用螺丝连接在箱体的北面（圆管直径 82 厘米，长 543 厘米）（相关尺寸见图 3）。涉事设备造价 38.3 万元，费用

**（一）违规占道安装堆放环保设备。**涉事单位违规占道安装堆放环保设备除尘箱，环保设备除尘箱部件铁质圆管占用事发路面上方空间，且高度低于事故车辆厢体。

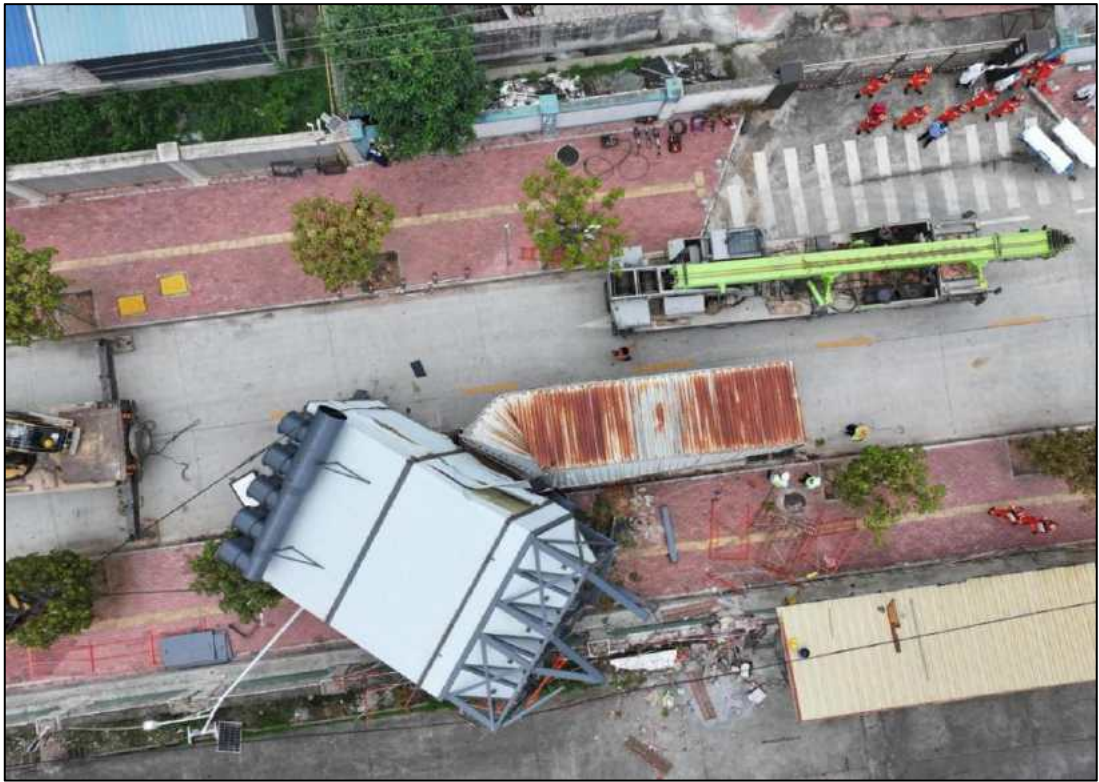
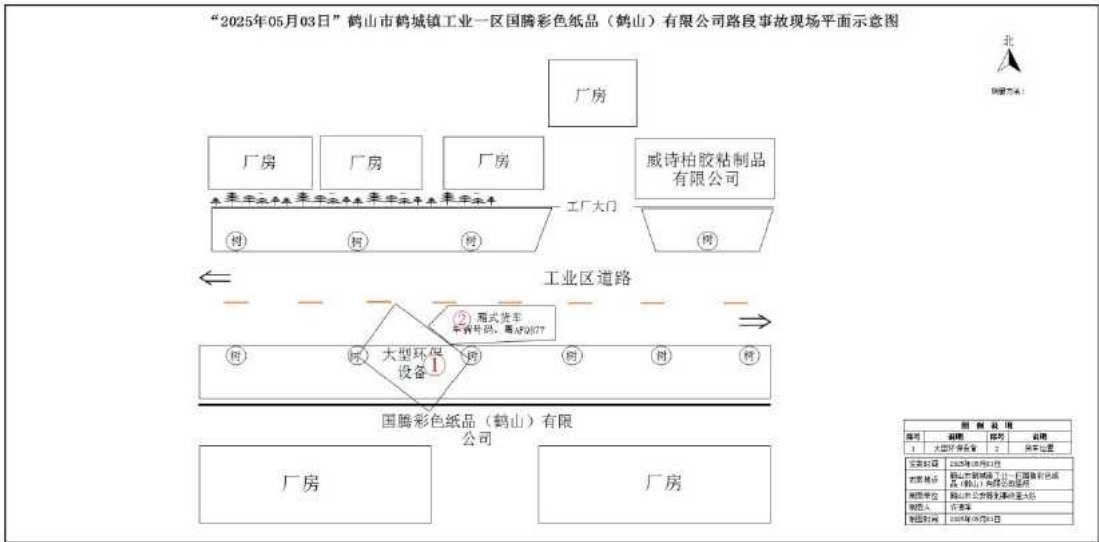
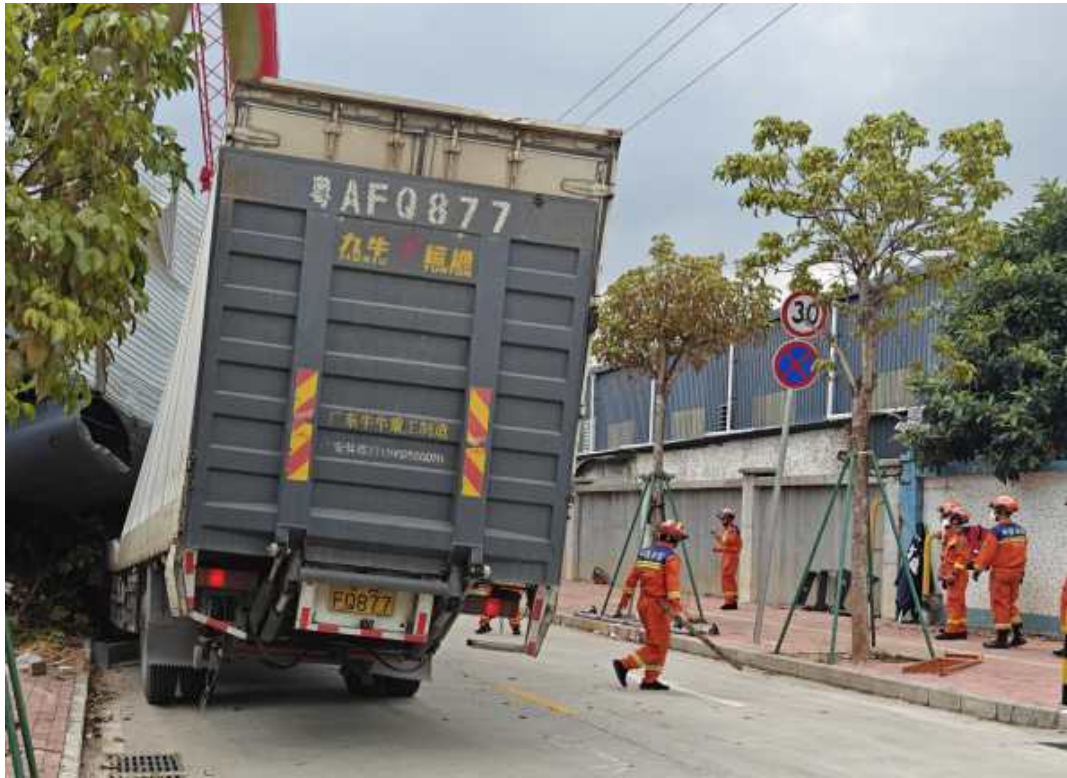
图 4

靠近国腾公司一侧车道，一辆粤 AFQ877 号牌重型厢式货车车头部位被环保除尘设备倾倒压着，车厢损坏，车辆所在路面上有轮胎拖印，设备圆管呈损坏状，设备铁架散落在东侧人行道，设备倾倒造成了国腾公司围墙损坏。（见图 4、图 5、图 6）

**（二）涉事车辆碰撞环保设备。**涉事车辆驾驶员注意力不够集中，未能发现设备突出部件已占用路面空间，未能意识到存在影响行车安全的风险，及时采取避让措施，导致行驶过程中车厢左侧碰撞铁质圆管造成环保设备倾倒压垮车辆驾驶室。
