## 湖南华菱涟源钢铁有限公司炼铁厂“4·20”一般物体打击事故调查报告

文章来源：娄底市娄星区应急管理局

发表时间：2024-10-10 15:13

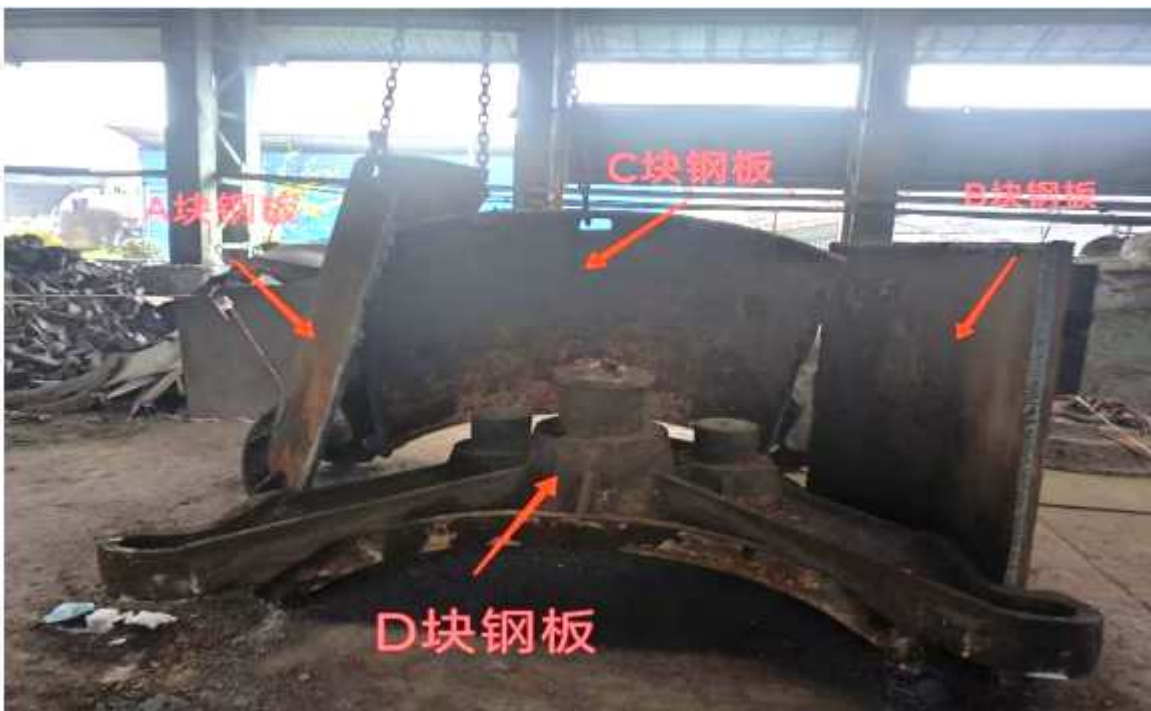
(事故现场图片)

1、修罐库为一栋水泥混凝土框架结构厂棚，呈南北向长方形布置，长43m，宽16m，高23m，安装一台QD50T/10T型50t的桥式起重机，主要用于铁水罐维修和处置工作时的吊运。事故发生后，主钩上悬挂有三根铁链吊索，两根吊索小钩吊挂在A、C两块钢板顶部中间的400×400mm的小洞中，一根吊索吊钩空置。

4、事故铁水罐立放于修罐库北端中间的水泥混凝土地面上，距离厂棚北端大门18.5m，距离东、西面棚柱各8m。事故铁水罐罐顶和罐底已被拆卸并吊离，罐体被切割分解成A、B、C、D共4块，每块圆弧宽2.4m，高1.8m，其中：D块倒伏在地，C块倾倒搁置在D块耳轴上，A、B两块向内倾倒搁置在C块钢板上，A、C两块钢板顶部被桥式起重机铁链吊索吊住固定。

5、C、D两块罐体的罐座在地上有明显滑动痕迹，其中，C块罐体罐座在西北角位移痕迹长0.6m，D块罐体罐座在东北角位移痕迹长0.6m，在东南角位移动痕迹长0.8m。

6、D块罐体罐壁和耳轴上遗留有血迹和人体脑组织，C块罐体罐壁、吊洞及桥式起重机吊钩上遗留有血迹和人体脑组织。

毛××高运承包班班长，违反《炼铁厂120t铁水罐报废解体作业指导书》规定的作业流程进行作业，且违章冒险进入具有罐壁钢板倾倒危险（吊索松弛）的区域进行摘钩，被倾倒罐壁钢板打击致死。

- 1、湖南华菱涟源钢铁有限公司炼铁厂要严格按照“三管三必须”的要求，进一步落实企业安全生产主体责任，切实提高企业安全生产管理水平。
- 2、湖南华菱涟源钢铁有限公司炼铁厂要立即开展一次全面的安全大检查，特别是要加大对作业人员违章作业、冒险作业方面的检查力度，加强对双休日作业现场的安全管理。
- 3、湖南华菱涟源钢铁有限公司炼铁厂要加大对从业人员的安全教育培训，根据制定的安全教育培训计划开展教育培训，特别是要对公司制定的安全生产管理制度和安全操作规程组织学习，保证从业人员熟悉安全生产规章制度和安全操作规程，掌握本岗位的安全操作技能，切实提高从业人员安全意识。
- 4、湖南华菱涟源钢铁有限公司炼铁厂要对《炼铁厂120t铁水罐报废解体作业指导书》进行修订完善，设置防罐壁倾倒装置，从技术层面提升本质安全水平。
