# 松溪松源街道“5·6”一般道路 交通事故调查报告

松溪县人民政府事故调查组

2024 年 9 月

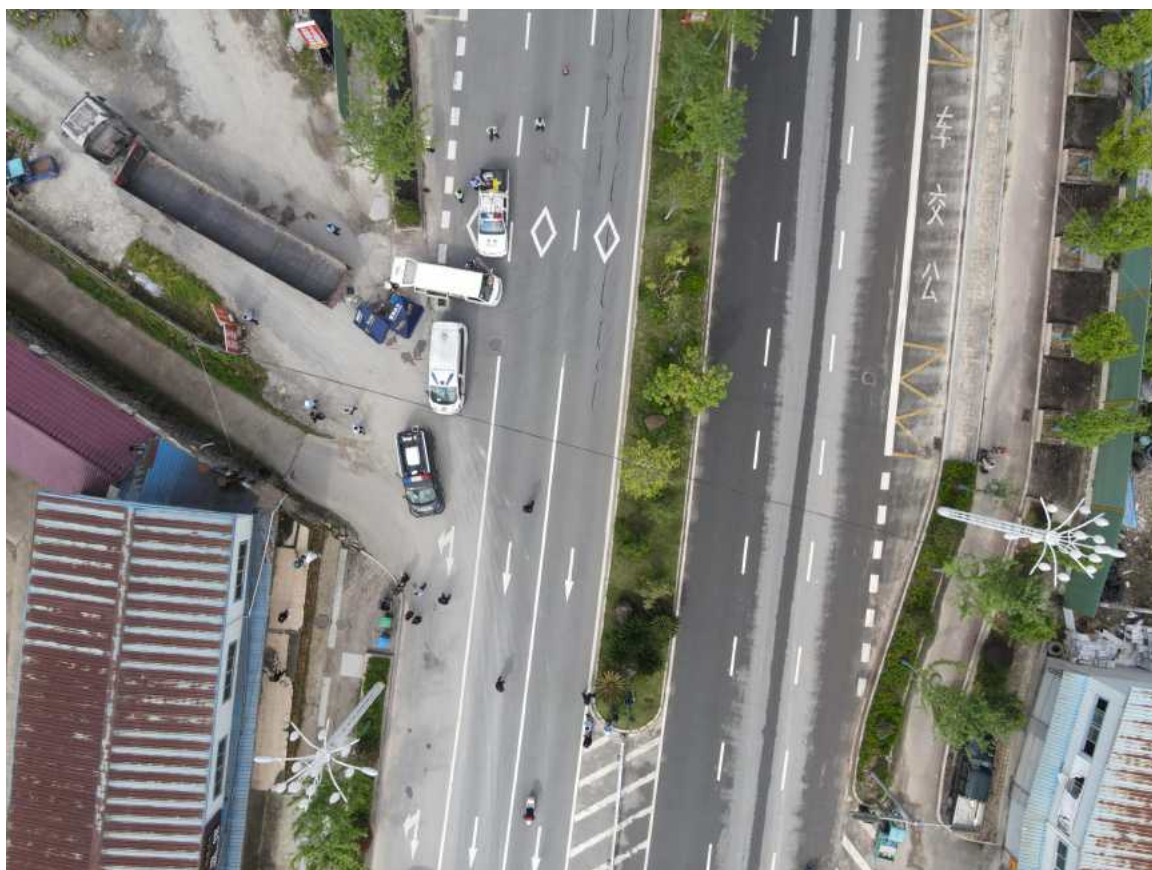
图一：事故现场航拍图

2024年05月06日早上4时许，张继君驾驶的闽H977\*\*号重型半挂牵引车（后挂闽HT8\*\*挂号重型自卸半挂车）载有货物煤从浦城出发，6时许到达川石乡卸货，6时40分由川石乡出发前往松溪县，8时许行驶至国道353线246公里100米处路段，准备进入松溪县进农停车场过磅，因该停车场未经规划设计，导致停车场进口设计不合理，与主路段夹角成锐角，造成进入停车场的车辆转弯半径过大，无法直接进入，需要占道大角度右转进入，致使张继君驾驶的闽H977\*\*号重型半挂牵引车（后挂闽HT8\*\*挂号重型自卸半挂车）从左侧第一车道右转横过第二第三车道驶入道路右侧停车场，与停靠在道路右侧路旁等候避让的由吴美付的驾驶闽H95M\*\*号二轮摩托车（乘员吴熙桦）发生刮蹭，导致闽H95M\*\*号二轮摩托车侧翻后被闽HT8\*\*挂号重型自卸半挂车碾压。根据《中华人民共和国道路交通安全法实施条例》第

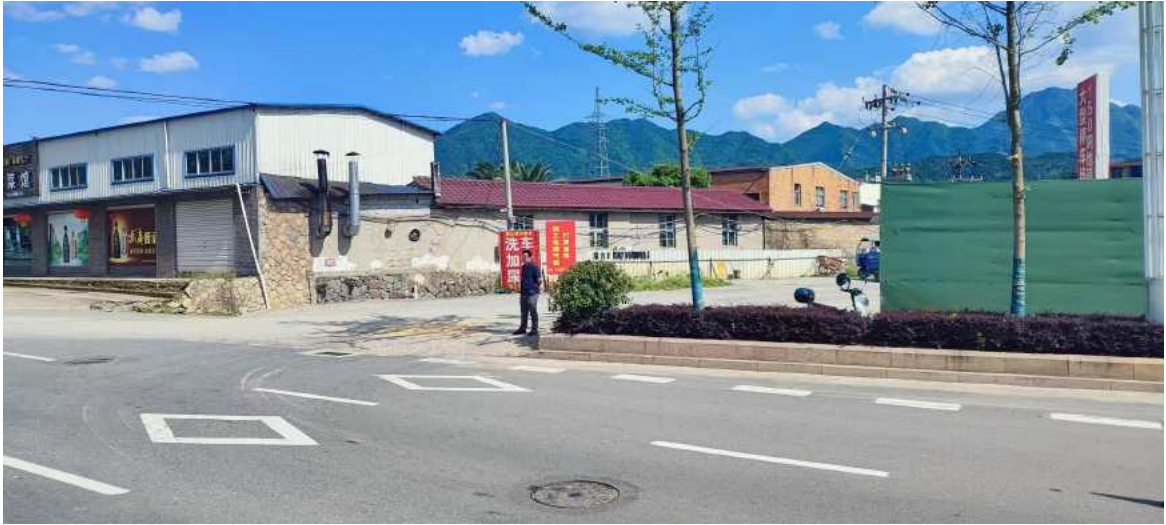
图三：停车场入口现场图

**4. 非法占用土地** [9]。松溪县进农停车场。停车场经营者未办理相关用地手续，私自违规将农业用地改造成停车场，存在非法占用土地情况。停车场未经规划设计，进而导致停车场进口与主路段夹角成锐角，造成进入停车场的车辆转弯半径过大，无法直接进入，需要占道大角度右转进入，间接导致了本次事故的发生。

1、松溪县进农停车场。对于停车场存在非法占用土地情况，建议由相关主管部门对其非法占用土地行为依照法律法规进行处理。
