## 典型案例十一、山东滨州博兴县诚力供气有限公司“10·8”重大爆炸事故

### 一、事故调查分析

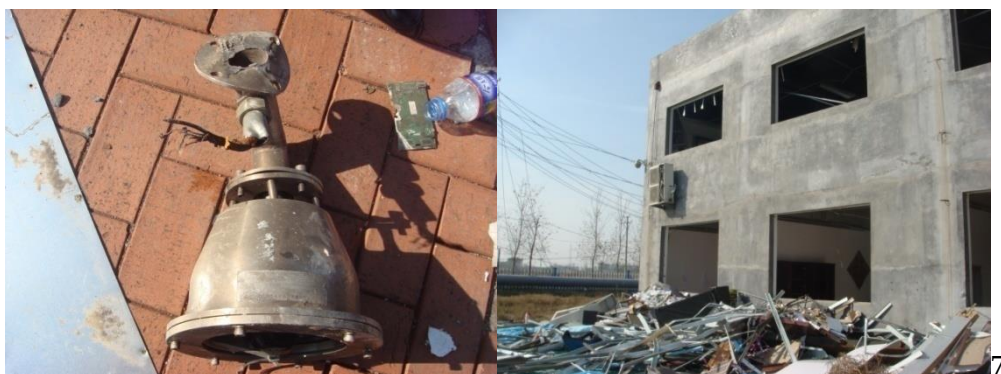
图 1 事故现场

| 10月8日 | 17:56:<br>34 | 气柜突然发生爆炸。爆炸造成气柜本体彻底损毁，周边约 300m 范围内部分建构筑物 and 装置坍塌或受损，约 2000m 范围内建筑物门窗玻璃不同程度受损，同时引燃了气柜北侧粗苯工段的洗苯塔、脱苯塔以及回流槽泄漏的粗苯和电厂北侧地沟内的废润滑油，形成大火。 |
