# 西固陈坪甘肃桃元顺建筑工程有限公司“6·18” 一般高处坠落事故调查报告

经调查认定，西固陈坪甘肃桃元顺建筑工程有限公司“6·18”一般高处坠落死亡事故是一起因高处作业时未采取有效的安全防护措施而导致人员死亡的一般生产安全责任事故。

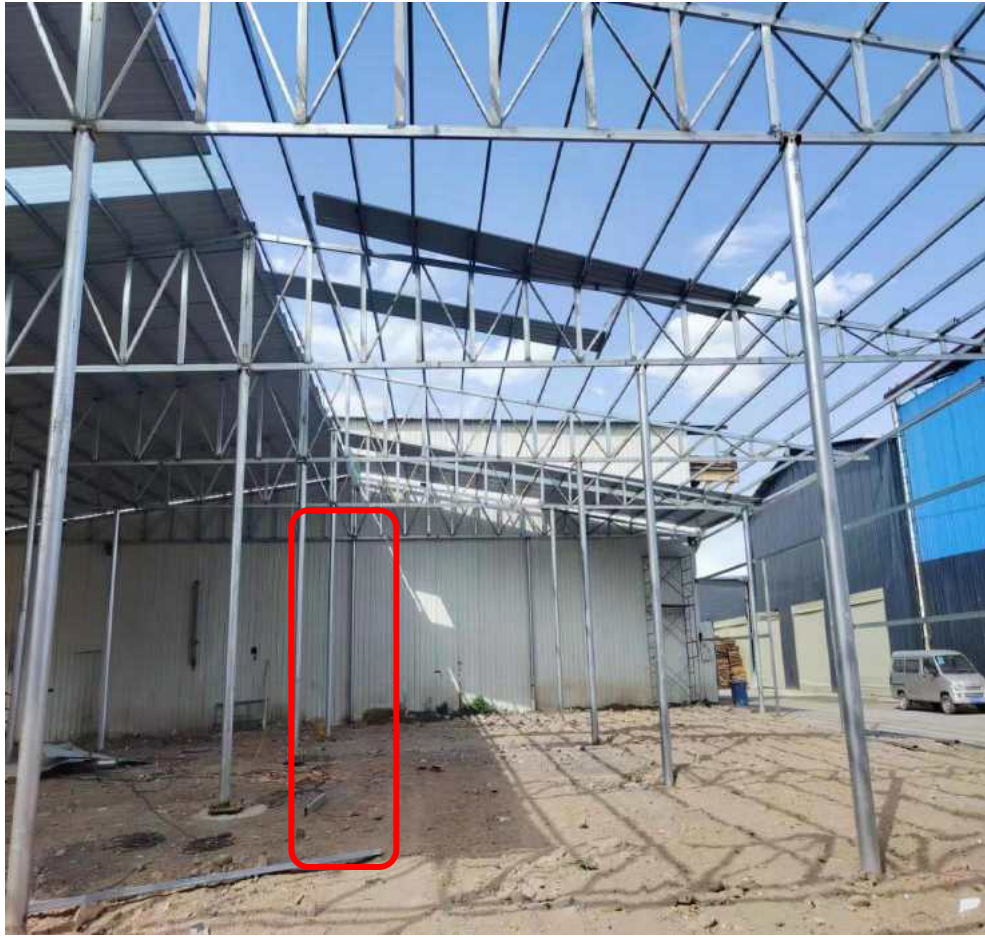
图1 框处为事故发生位置

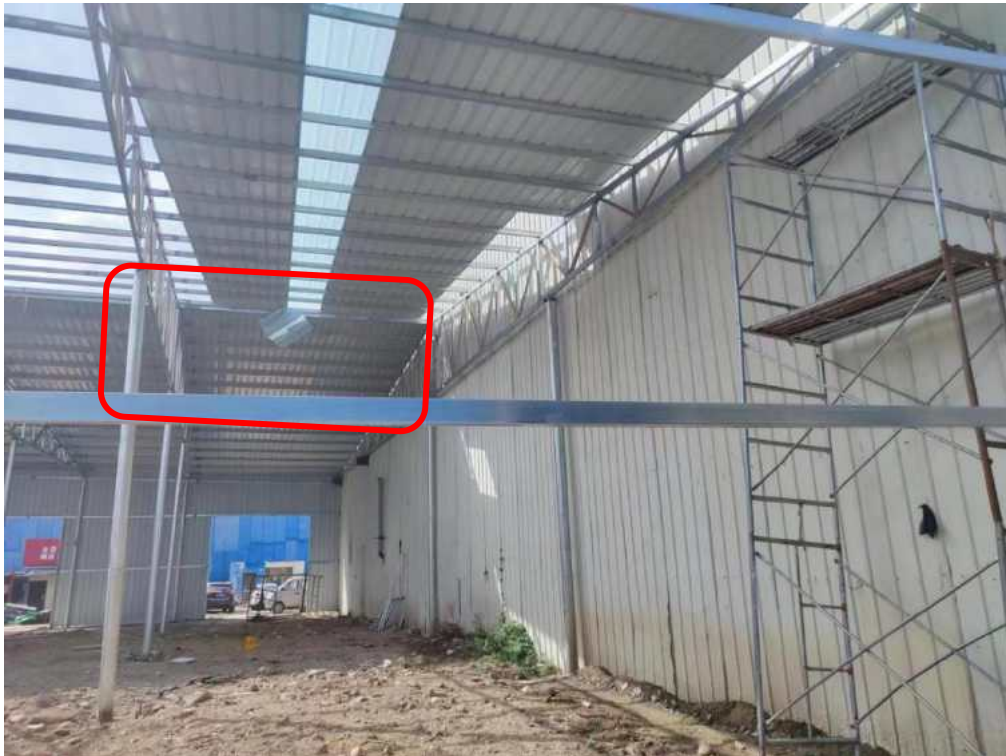
图2 框处为死者坠落位置

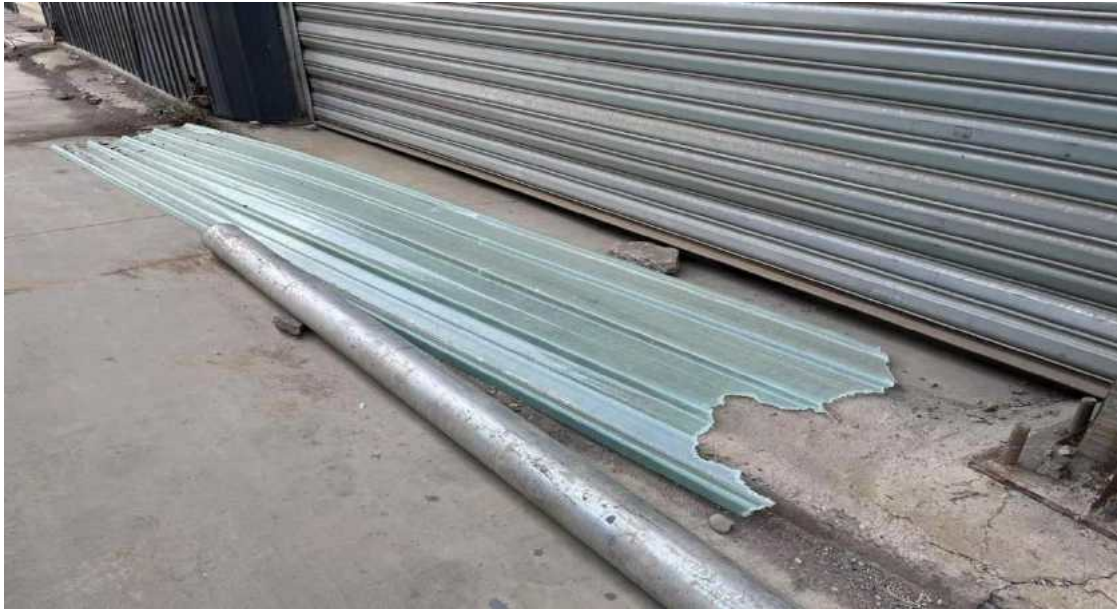
图3 为人员掉落处的破损波形采光瓦

檩条间距约1米，事故发生在北侧第一跨屋顶处，屋顶悬挂一块约1米左右的断裂采光瓦，该块破损波形采光瓦剩余总长约5.2米左右，破损边承不规则断裂痕迹。事故发生时钢结构商铺主框架已施工完成，西侧坡屋顶已铺装完成，东侧坡屋顶第一跨已铺装完成。

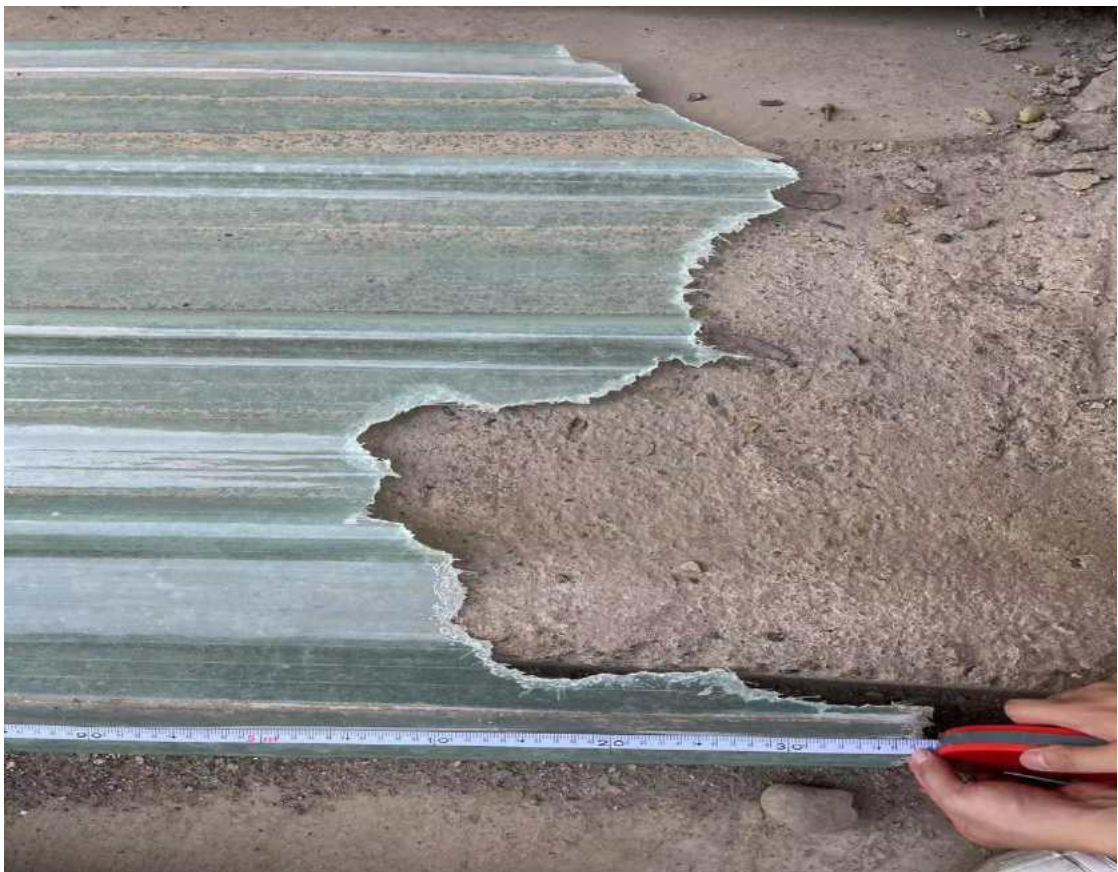
图4 破损边承不规则断裂痕迹
