塔什库尔干县新疆创颂机械租赁服务有限公司  
“10·4”一般高处坠落事故调查报告

塔什库尔干县“10·4”事故调查组

二零二六年三月

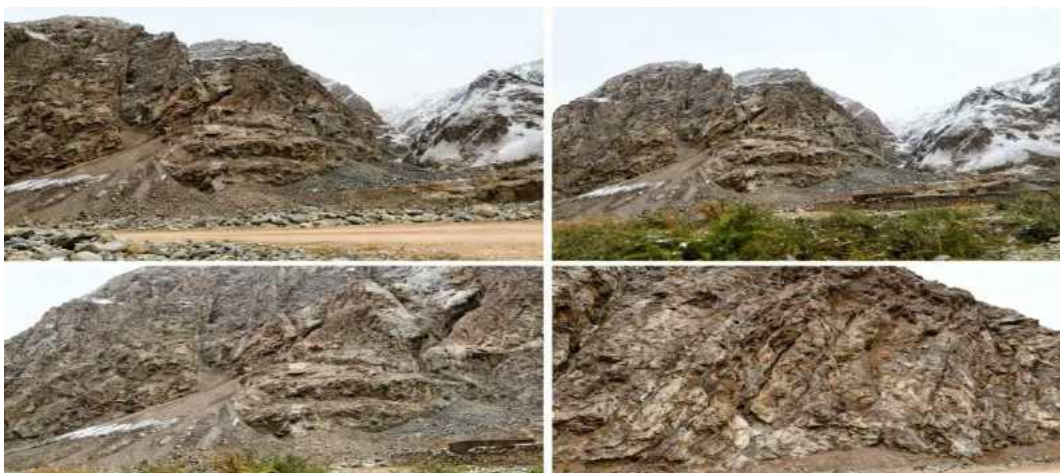
图一 事故发生现场情况

事故发生地位于塔什库尔干县大同乡阿克托尕兰干村曲什曼公司矿区内矿山道路段，该道路为施工人员上下山通行的简易道路，无硬化处理，路面为沙土碎石质地，全程无防护栏、安全警示标识、应急避险区域等安全防护设施。矿区整体矿山高度约170米，事故路段处于矿山中上部区域，地形陡峭，道路临边坡侧无任何防坠落措施。**跌落起始点**位于下山道路中间部位，高程约125米，该点位路面宽度约1.8米，临边坡侧无围挡，路面散落碎石，无防滑、警示等安全处置措施，未发现外力撞击、打斗等异常痕迹；**坠亡落点**位于下层道路边坡处，高程约80米，与跌落起始点垂直坠落高差约45米；**坠落轨迹与现场痕迹**从起始点至落点的边坡为自然裸露岩体，坡度约70°，岩体表面有多处擦痕，与死者身体接触受力特征相符；落点区域为碎石坡体，无缓冲物，无二次伤害痕迹。（见图一）

死者安全防范意识薄弱，行经道路陡峭的危险路段时，未充分辨识通行风险，存在行走观察不周、警惕性不足的不安全行为，也未采取谨慎通行的自我防护措施，行经高程约 125 米的道路中间部位时失足坠落，跌至高程约 80 米的下层道路边坡，坠落高差约 45 米，最终导致死亡。

（二）加强作业现场安全风险管控。企业需全面开展矿山作业现场安全风险辨识评估，针对高风险作业环节制定专项安全管控措施，落实专人负责现场监护。定期对施工设备、安全防护设施进行维护保养和检测检验，及时消除物的不安全状态。规范从业人员作业行为，杜绝违章指挥、违章操作、违反劳动纪律等不
