## 冷水江市运输公司“9·9”一般机械伤害事故调查报告

2025年9月9日21时30分，冷水江市运输公司在冷水江钢铁有限责任公司专用铁路工厂站进行卸料作业时发生一起一般机械伤害事故，造成1人死亡，直接经济损失123.74万元。

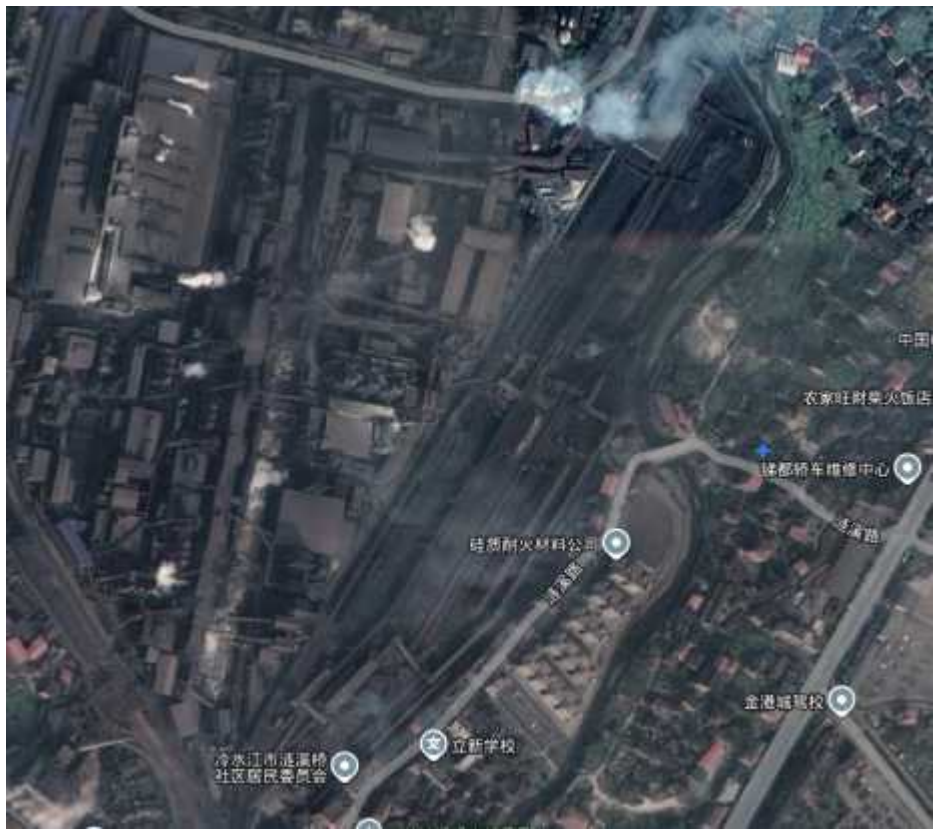
图一：事故发生地点图

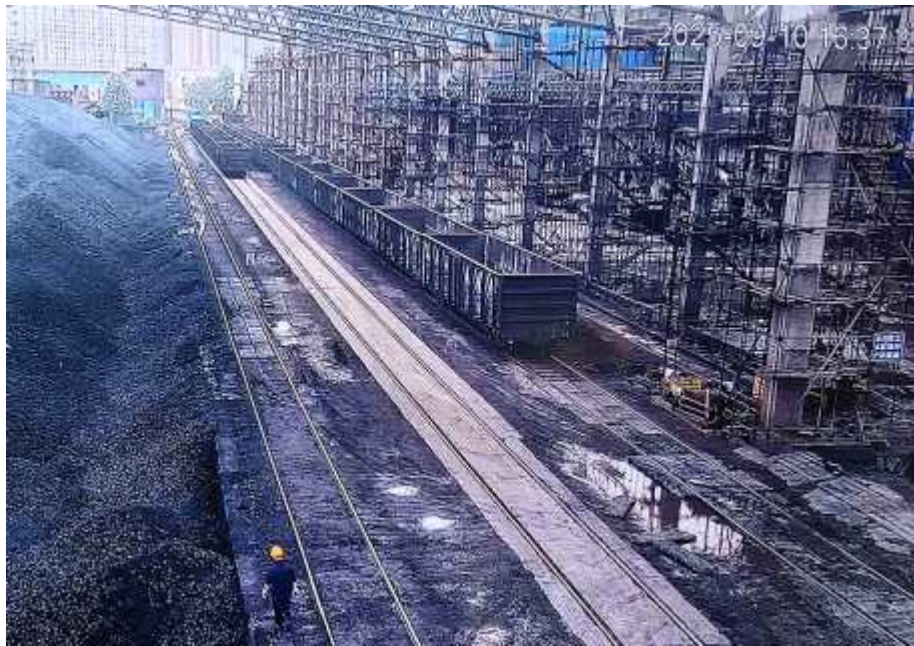
图二：事故发生地点火车车道分布图

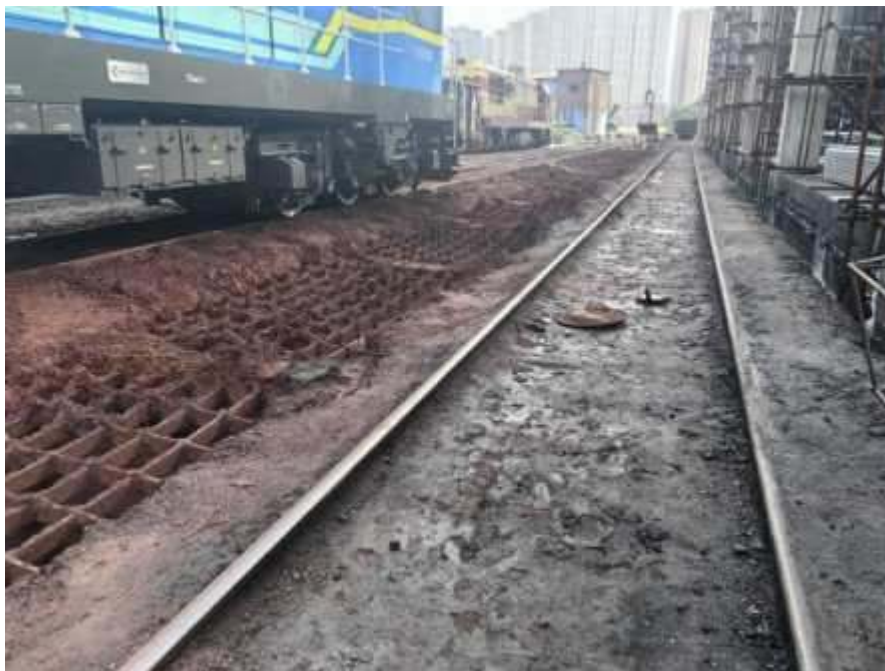
图三：卸料作业地下漏斗图片

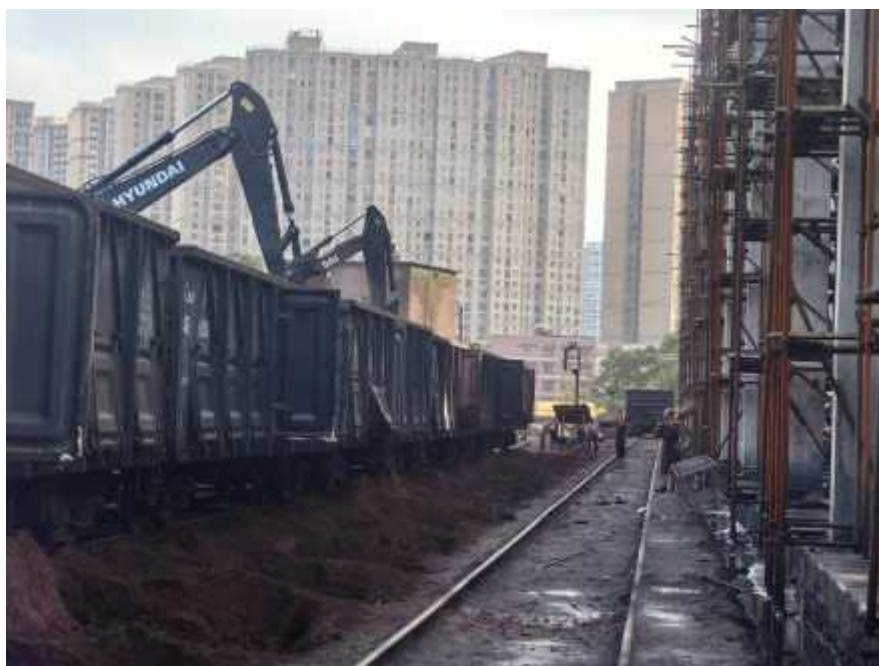
图四：卸料作业图

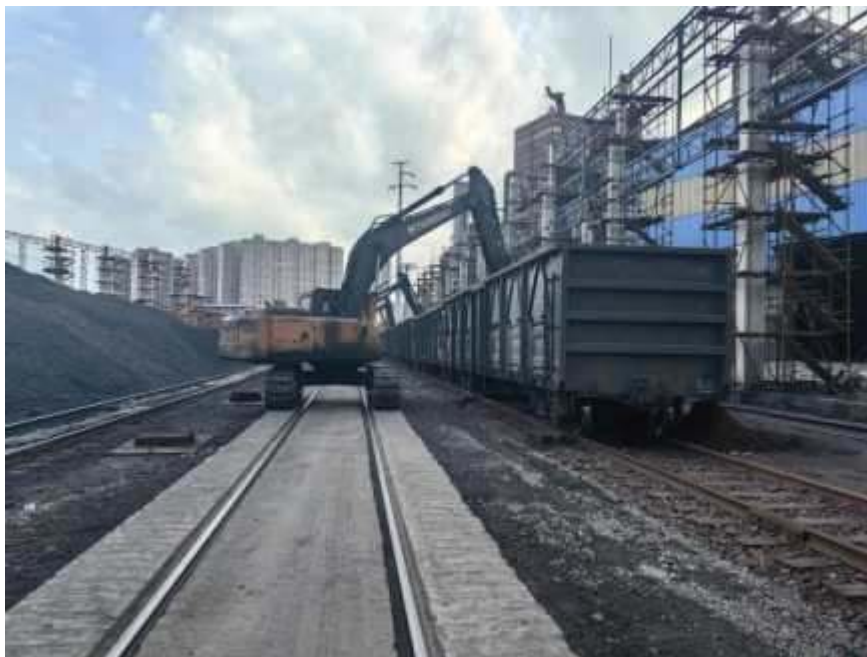
图五：卸料作业图
