# 萧山北干“3·15”一般高处坠落事故调查报告

2026年3月15日，萧山北干街道发生一起一般高处坠落事故，造成1人死亡，直接经济损失约140万元。

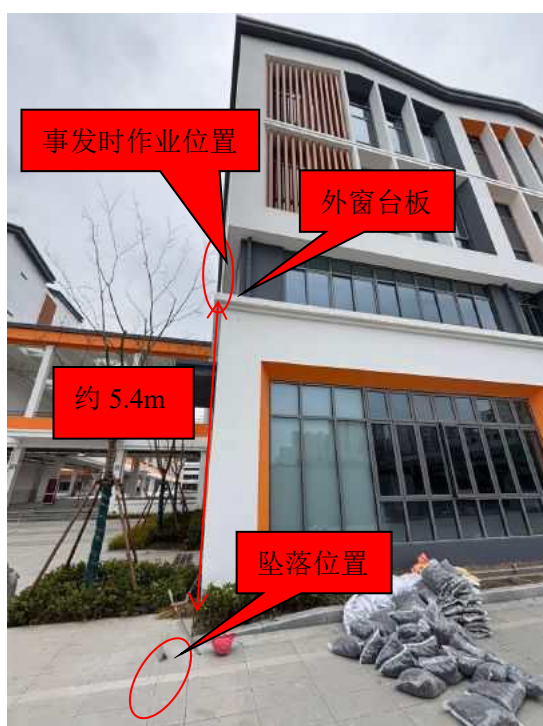
图 2 作业位置

体情况如下：李\*文实施清扫作业的外窗台板距地面高度约 5.4 米（见图 2），外窗台板宽度约 0.6 米，现场可见外窗台板留有清晰的清扫痕迹（见图 3）。事发西南侧房间窗户为平移式，周边未设置安全警示标识（见图 4）。坠落地面散落李\*文作业时佩戴的安全帽及使用的扫把等清扫工具，现场及周边区域未见安全带、安全绳，安全帽外观完整、无破损（见图 5）。

经事故调查组综合分析认定，本次事故的直接原因是杂工李\*文违反《建筑与市政施工现场安全卫生与职业健康通用规范》(GB 55034-2022)第3.2.1条<sup>[1]</sup>之规定，在未正确佩戴安全帽、未系安全带的情况下，冒险翻越2层窗户至外窗台板进行清扫作业（高处作业），作业过程中身体失衡从外窗台板坠落地面，导致事故发生。
