# 石峰铜塘湾株洲市公用环保能源有限公司 “2·14”一般车辆伤害事故调查报告

编制单位：株洲市石峰区政府事故调查组

编制日期：2026 年 5 月 7 日

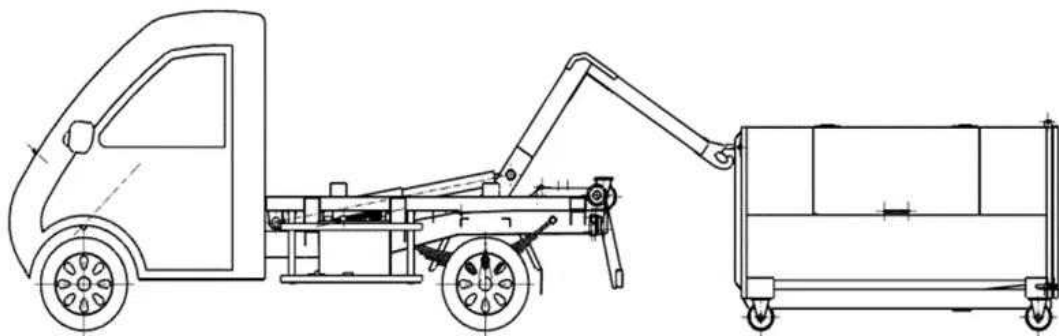
图 4 卸箱操作参考图

勾臂垃圾车卸箱操作流程：启动车辆当压力达到 0.6MPa，踩下离合器，打开取力器，松开离合器，拿出遥控手柄，降下后液压支腿，开启箱体锁紧装置，将大臂向后滑动，降下大臂将压缩箱平稳放入地面后，稍微向前移动车辆，脱离拉臂环，收起液压支腿，收回大臂，深踩离合器，关闭取力器，抬起离合器，驶离作业点。在此操作过程中，锁紧装置是打开的，箱体和车体可以分离，当箱体落下地面时，拉臂勾旋转了 180 度，此时利用重力自动打开拉臂勾卡扣，才能完成卸箱操作。

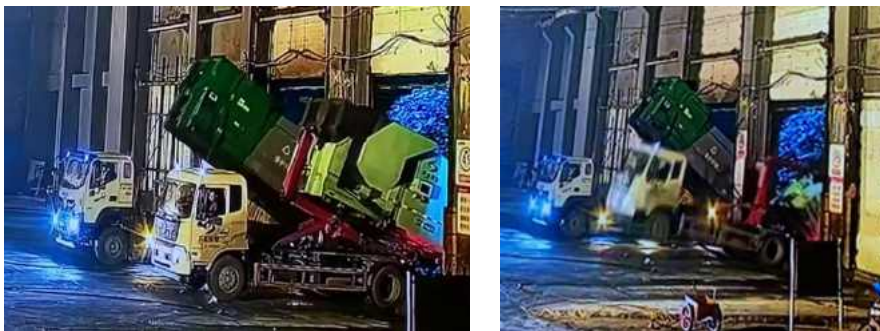
图 5 现场图片

事故发生后，经现场查验：车头已严重损坏，箱体滑落至垃圾池。

驾驶员王\*\*操作湘 B\*\*\*\*\*勾臂垃圾车倾倒垃圾时未挂好地锚、下车打开卸料门，在人车未分离的状态用卸箱操作方式直接卸料，导致超载的箱体脱落至车头翘起撞向横梁，造成车辆伤害事故。
