# 齐齐哈尔市富拉尔基区 银钢铆焊加工部“9·12”一般触电事故调查报告

“9·12”一般触电事故调查组

2024年10月14日

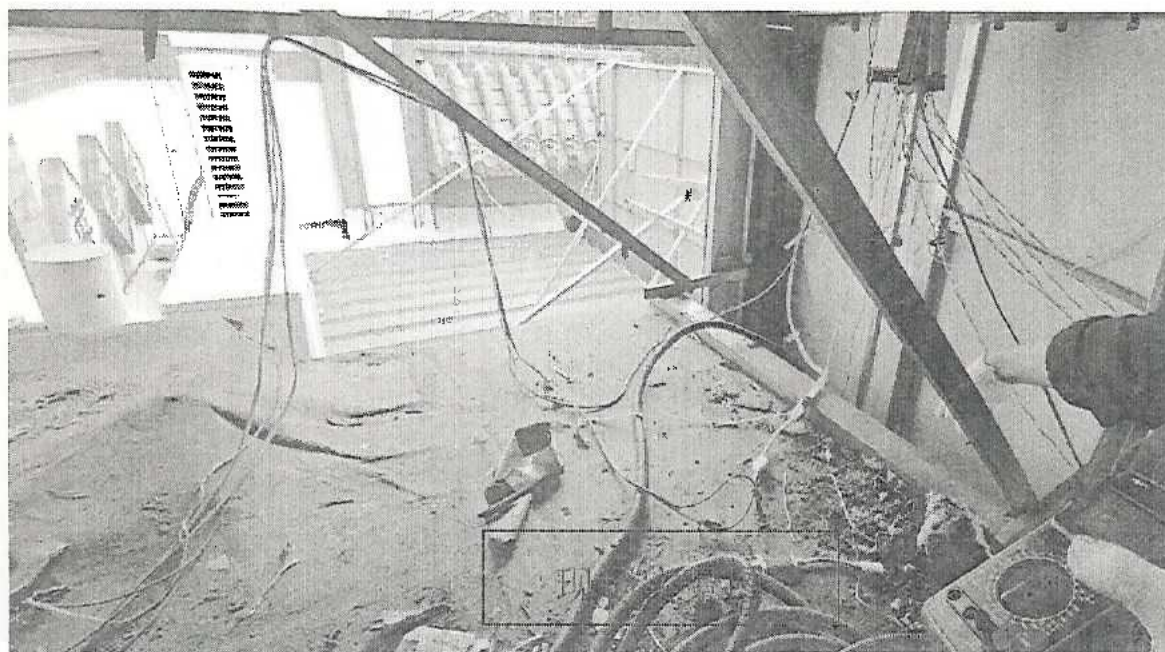
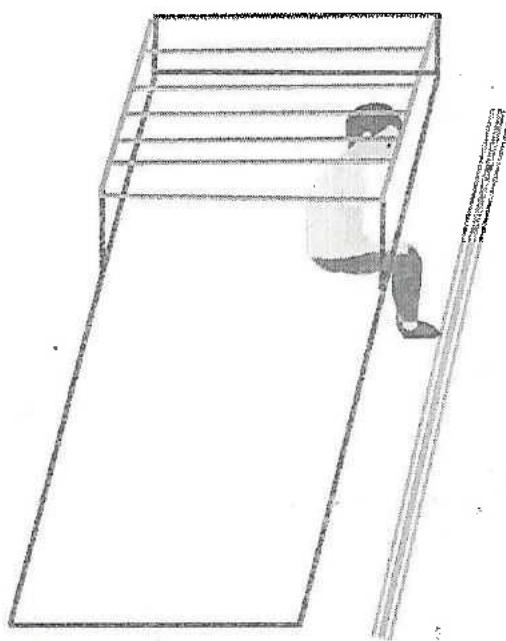
图 1：事发前

事发前由于雨达与彩钢盖之间间距小，王某采用如上图所示的坐姿，在排查灯带短路情况（双腿位于牌匾与雨达的间隙内）。

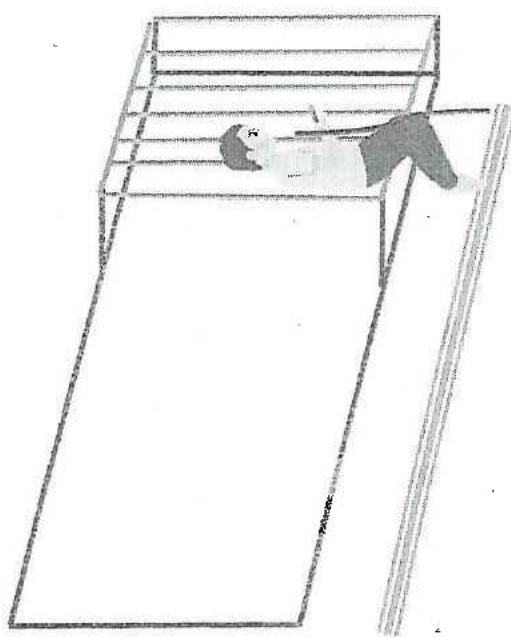
图 2：事发后

事发后王某姿势如上图所示，身体上半部分躺在雨达上，腿部在雨达与牌匾间隙内，左手握着电源线。

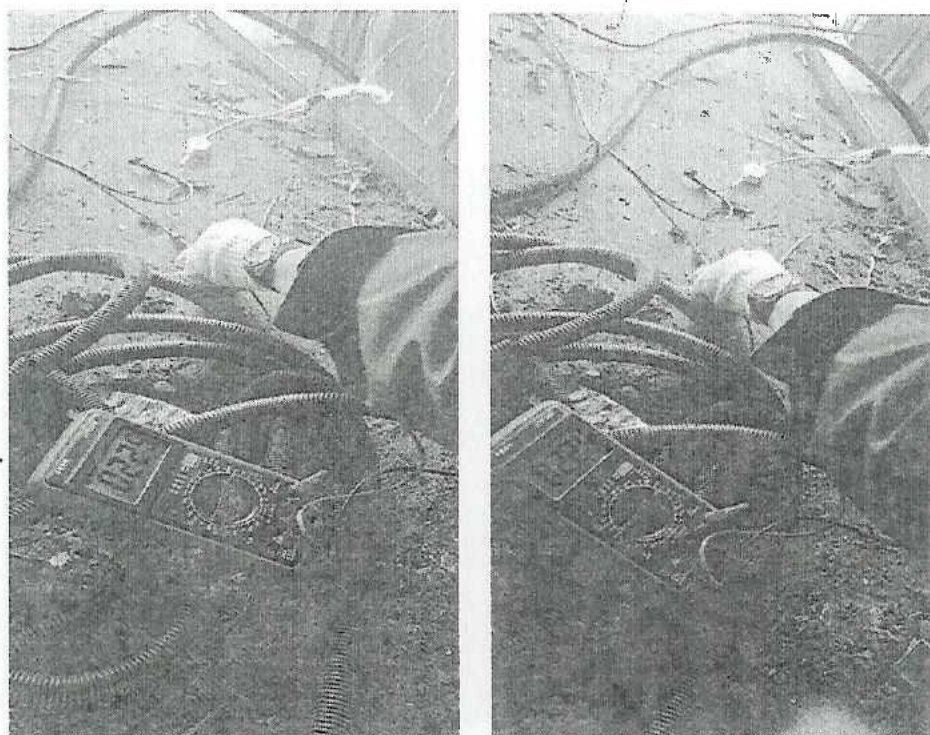
图 3：现场裸露部位电源电压检测

现场通过对电源线漏电部位和固定牌匾的钢骨架进行电压测量，分别达到 225V 和 224V，触摸即可发生触电事故。
