# 延安联业工贸有限公司“3·05”场内车辆致害 一般事故调查报告

2026年3月5日15时52分许，延安联业工贸有限公司碾庄商砼站发生一起场内车辆致害事故，造成1人死亡，直接经济损失约120万元。

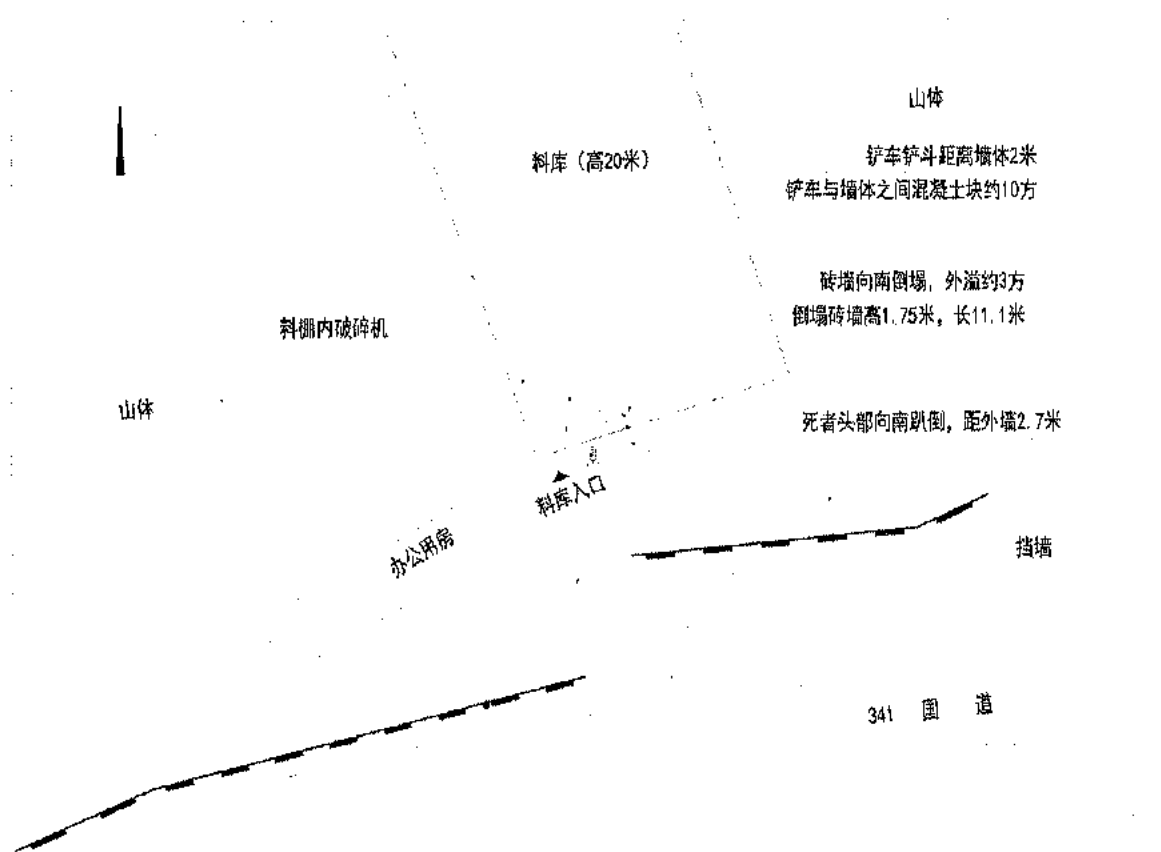
事故现场的平面示意图、事故现场照片见图

2026 年 3 月 11 日，技术组带领专家查看了事发现场，碾庄生产基地混凝土废料场高 20 米，整体长 44.6 米，废料场外砖墙向南倒塌，倒塌墙高 1.75 米，全长 38 米，倒塌墙体长 11.1 米，外墙与死者倒地距离 2.7 米，死者头部向南趴倒，废料场内铲车铲斗与倒塌墙体约两米（视频），铲车与墙体之间的混凝土块约 10 方。铲车型号：龙工，车牌号：L9855N。

废料场，1月28日至29日将粉碎机等设备安装调试完成开始工作，同时雇佣铲车司机高伟伟、挖掘机司机苏飞雄、杂工张强参与破碎工作，破碎机由郭延磊父亲郭占强操作，2月4日因设备损坏维修问题停工。因临近春节大部分维修店关门，所以设备一直没有维修，2月28日设备维修好后继续开始工作至3月5日，通过调取2026年3月5日监控视频，15时35分死者张强在废料场门口外墙底下休息，铲车司机高伟伟开着铲车在离废料场口约2米左右位置铲废料混凝土块，由于铲车推力，导致废料混凝土块向前移动，推到外墙，外墙受力后突然倒塌砸倒张强，导致张强死亡。

经现场勘查、当事人询问、查阅资料，并聘请相关专家对事故现场进行勘察技术分析，调查组认为：该起事故直接原因系高伟伟在驾驶铲车铲装废料混凝土块过程中，致使废料混凝土块前移，围墙受力倒塌，挤压到围墙下休息的张强，导致张强死亡。
