## 台盘乡中心小学二校区学生食堂维修改造项目 “7·17” 一般触电事故调查报告

时间：2026-04-16 10:53:13 来源：台江县应急管理局 浏览量：119次

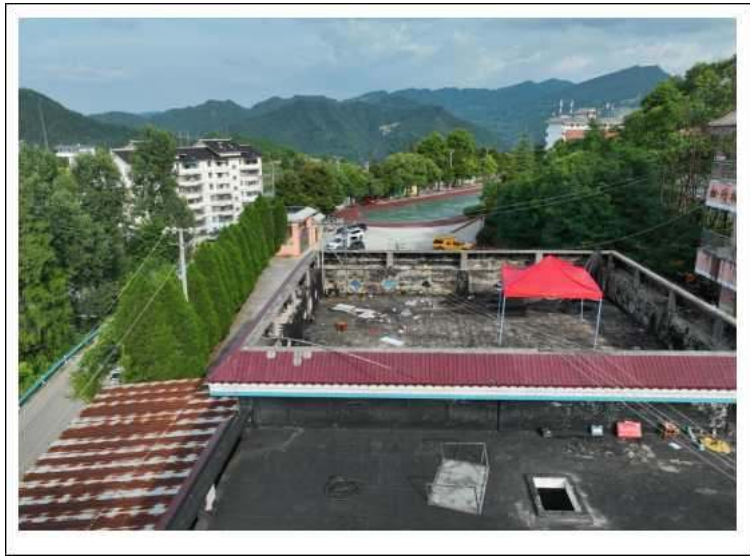
2025年7月17日14时00分许，李强施工队现场施工人员石某付、曾某、李某文、姬某华（死者）、张某英（姬某华配偶）5人进入台盘乡中心小学二校区综合楼楼顶，拆除楼顶老化的防水油膏材料，石某付、曾某在食堂楼顶施工现场西北角女儿墙脚施工作业，李某文、姬某华（死者）、张某英在食堂楼顶东南角施工作业。正在向输电线路金属支架左侧的女儿墙攀爬过程中，右手抓在金属支架左侧竖三角钢上，左手抓住女儿墙上的金属避雷线，左脚踩在金属支架左侧的属支架踏步横三角钢，左脚发力往上攀爬过程中，头顶与带绝缘皮380V输电线路（绝缘皮有破损烧焦）接触，电流通过姬某华（死者）头部流入，与周围金属构件形成回路，使其不能自主摆脱，最终导致触电事故发生（事故现场图见图1）。姬某华（死者）触电后，张某英立即使用木质凳子，将其身体从铁支架上转移至安全区域，立即对姬某华（死者）采取了人工呼吸、心肺复苏等急救措施，同时拨打了120急救电话。14时30分许，台盘乡医院救治医生来到现场进行抢救，抢救无效死亡。

图1：事故现场图

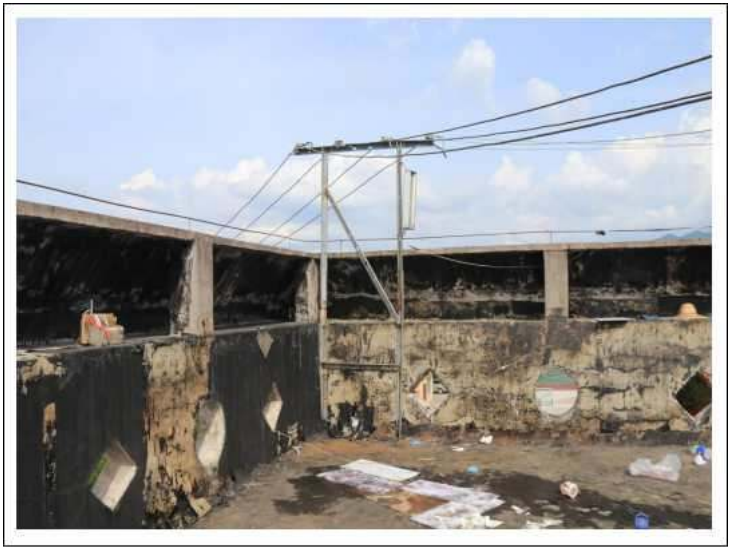
台盘乡中心小学二校区食堂楼顶使用金属支架搭设有4根380V输电线路（详见图二），输电线路横跨于食堂楼顶，且楼顶输电线路绝缘皮有破损烧焦现象。事发时，现场有5人，分别是李强施工队的石某付、曾某、李某文、姬某华（死者）、张某英，正在开展房顶进行防水油膏拆除作业，姬某华从金属支架攀爬到输电线路，石某付等人在对姬某华采取急救措施过程中，发现其未佩戴安全帽、防护手套等劳动防护用品，后经法医死亡鉴定，其头顶有明显电击烧灼痕迹。

图2：输电线路经钢铁架搭设在食堂屋顶

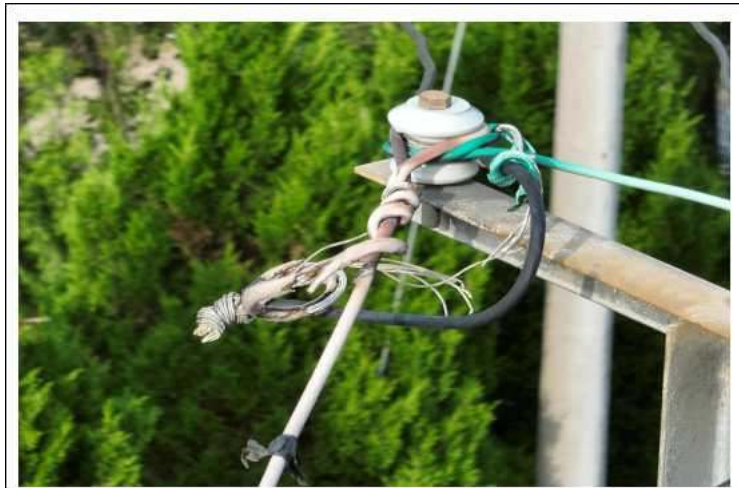
图3：楼顶输电线路绝缘皮有破损烧焦

台江县台盘乡中心小学二校区楼顶女儿墙金属支架搭设的380V电力线路绝缘皮破损漏电，姬某华准备到楼顶女儿墙上进行老化的防水油膏拆除作业过程中，头顶与金属支架上绝缘皮破损的输电线路接触，电流通过姬某华（死者）头部流入，与周围的金属支架、避雷线形成回路，使其不能自主摆脱，
