**青山湖湖坊麦客达温德姆酒店“1·16”一般触  
电伤害事故调查报告  
(送审稿)**

青山湖区人民政府事故调查组

2026 年 3 月 9 日

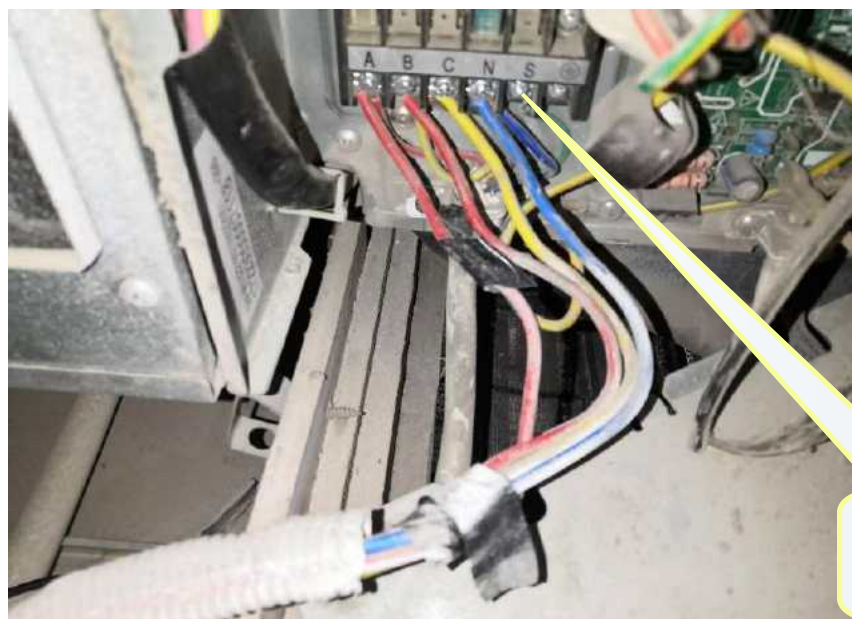
3. 涉事空调情况。涉事空调为美的牌 KFR-120T2BP2SDN1-GC 风管式空调器，其安装说明书明确该空调器属于 I 类家用电器，供电线路的接地线应与空调器接地端子连接良好。事发空调采用三相电供电，但未按规范连接接地线，见图 3。

图 3 涉事空调接线情况

**（三）全面开展隐患排查治理，消除隐性风险。**温德姆酒店要立即委托专业机构，对全店的电气线路进行一次全面彻底的隐患排查，重点检查空调、配电箱等设施的接地保护和漏电保护装置是否完好有效，对发现的隐患要建立台账，立即整改。同时，要完善酒店安全管理制度，加强对进入酒店的外来施工人员的登记、告知和现场监管。
