# 瀘河区蓝湾幼儿园室内外装修项目 一标段“8·19”一般高处坠落事故调查报告

2025年8月19日，瀘河区蓝湾幼儿园室内外装修项目一标段发生一起高处坠亡事故，造成1人死亡，直接经济损失68万元。

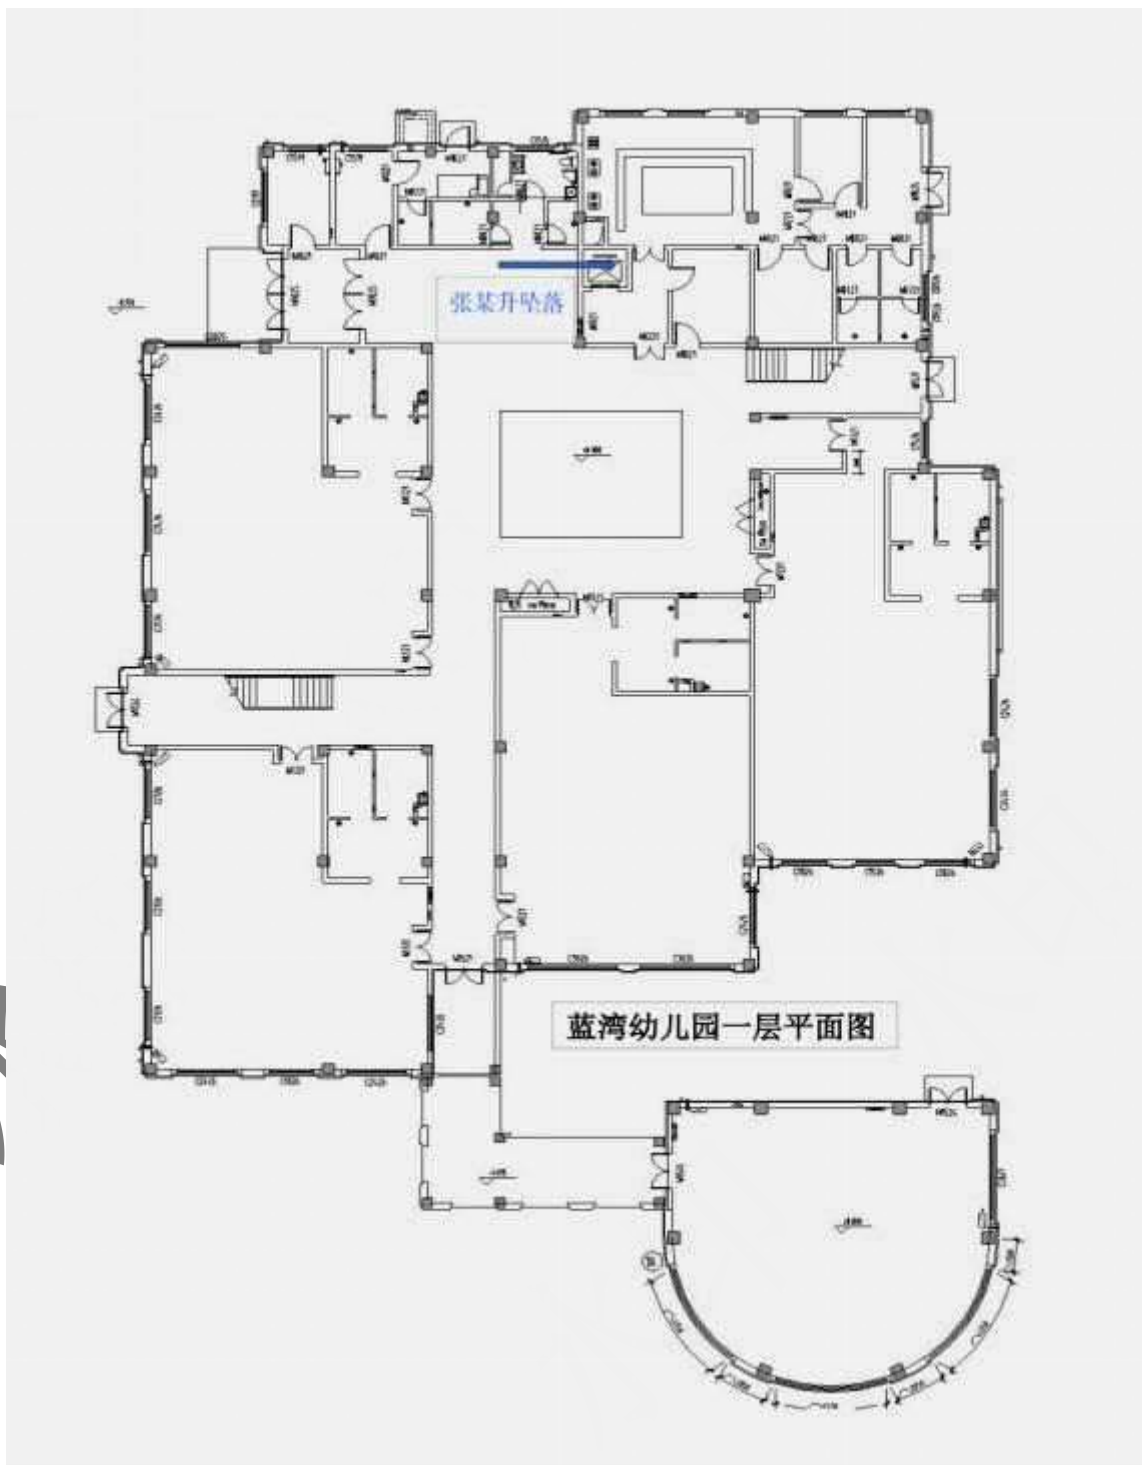
图1 蓝湾幼儿园一层平面示意图

目一标段施工班组工人开始上工，张某强、赵某国、杨某柱 3 人在一楼负责上料工作，张某坡、张某朝 2 人负责在二楼推水泥车，张某升（死者）、邢某益 2 人负责摊铺二楼地坪。

8 时许，邢某益被张某强临时叫到三楼摊地坪，只留下张某升 1 人在二楼摊地坪。8 时 20 分许，邢某益从三楼下到二楼，没有看到摊地坪的张某升，只看到张某升使用的施工工具在二楼电梯间口，邢某益当时没在意，就接着干摊地坪的活。9 时 30 分许，张某坡推混凝土到二楼时，没有看见张某升，开始到处寻找，发现张某升栽倒在一楼电梯井里，现场作业人员赵某国立即到幼儿园门口办公室将事故情况报告给项目技术负责人夏某波（现场负责），夏某波和材料员方某阳得知情况后赶到事故现场。方某阳立即拨打了 120 急救电话，同时夏某波立即向河南\*\*建设集团有限公司负责人穆某鹏电话汇报工地有人员受伤，9 时 47 分，第一人民医院急救人员赶到事故地点，10 时 30 分许，穆某鹏向瀋河区学前教育发展中心副主任马某花汇报了事故情况。11 时 48 分，张某升抢救无效死亡。

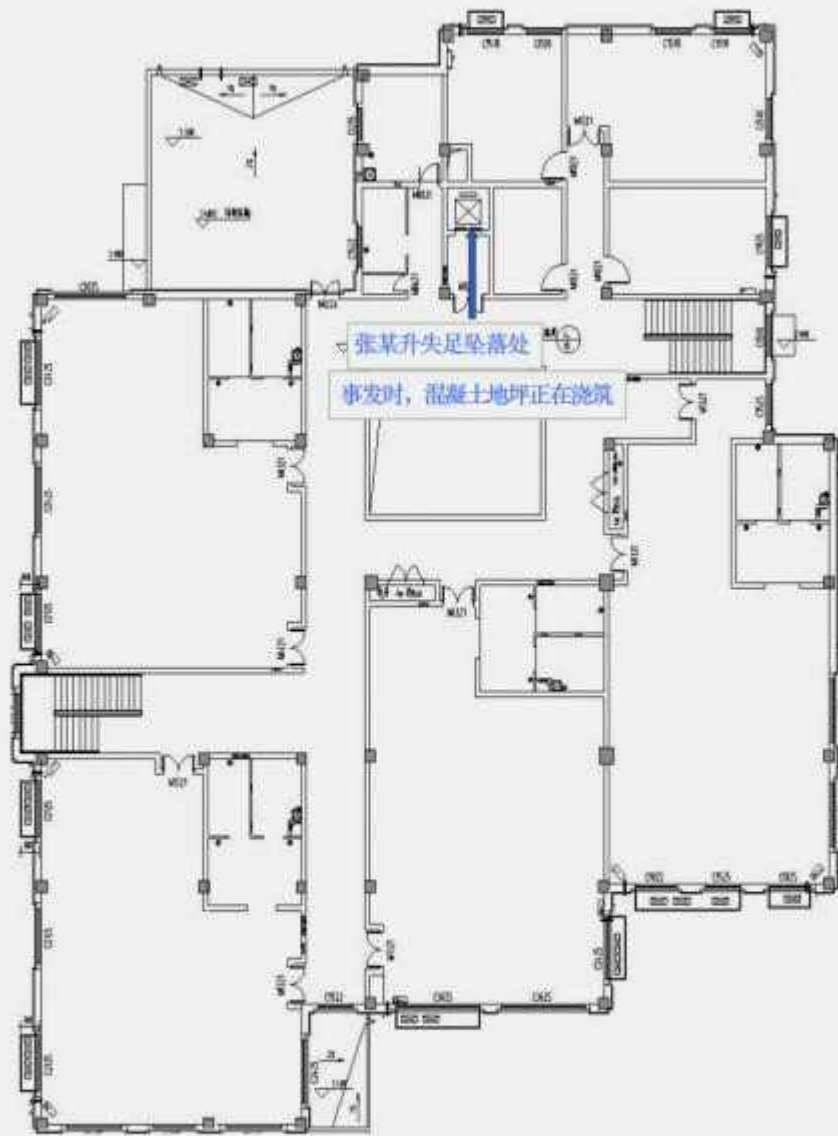
图2 蓝湾幼儿园二层平面示意图

调查组经过现场勘察、查阅资料及对事故有关人员问询笔录，通过技术分析研判，事故发生的直接原因是：河南\*\*建设集团有限公司在组织蓝湾幼儿园室内外装修工程中，因二楼电梯井口和电梯井内缺失安全防护措施，致使作业人员高处坠落死亡。

（一）各在建工程项目要加强现场作业管理，切实做好安全培训教育，定期组织观看事故案例，强化风险辨识能力，全面提升管理人员和作业人员的安全意识；在作业前要严格进行安全技术交底，督促作业人员严格按方案施工、规范佩戴劳保用品，坚决杜绝违规操作、冒险作业。
