## 临桂四塘桂林莱茵生物科技股份有限公司“8·21”一般容器爆炸事故调查报告

2026-01-30 16:10 来源：广西桂林市临桂区人民政府门户网站

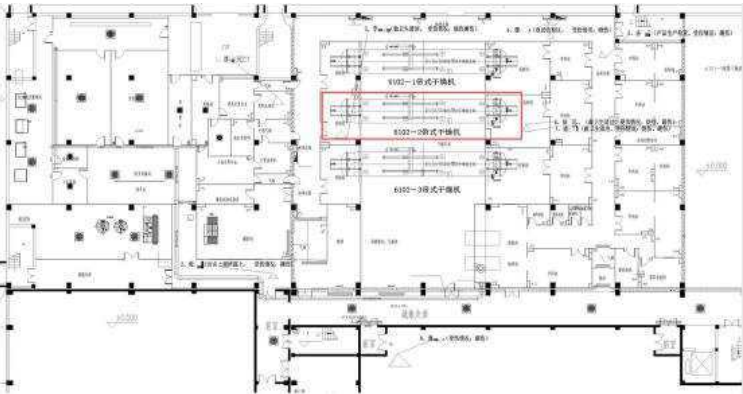
(三) 干燥车间平面布置图：红框处为2号带式干燥机

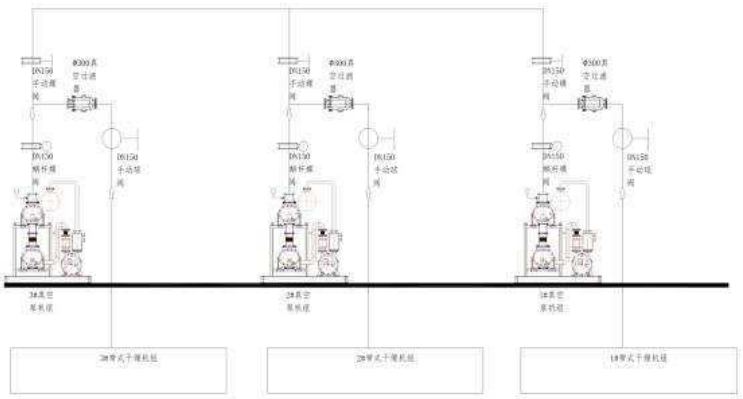
(六) 真空泵情况：设置3台真空泵，3#真空泵处于停用状态，2025年2月公司对1、2、3#真空泵进口加装联通管改造，切换使用。事故发生前白班时只有2#干燥机在干燥甜叶菊湿晶，用1号真空泵抽2#干燥机内气体，1#真空泵阀门状态为蜗杆蝶阀打开，手动蝶阀打开，手动球阀关闭；2#真空泵蜗杆蝶阀关闭，手动蝶阀打开，手动球阀关闭。夜班（事故班组）接班后因1#干燥机要干燥芒果液，班长赵某某在1#干燥机装好产品后于21日凌晨0时30分许，将1#、2#真空泵手动蝶阀关闭，让操作工唐某某将1#真空泵手动球阀打开。1#真空泵及1#干燥机正常工作。事故发生后现场勘查1#真空泵蜗杆蝶阀关闭、手动蝶阀关闭、手动球阀打开，2#真空泵机组蜗杆蝶阀关闭、手动蝶阀关闭、手动球阀打开。

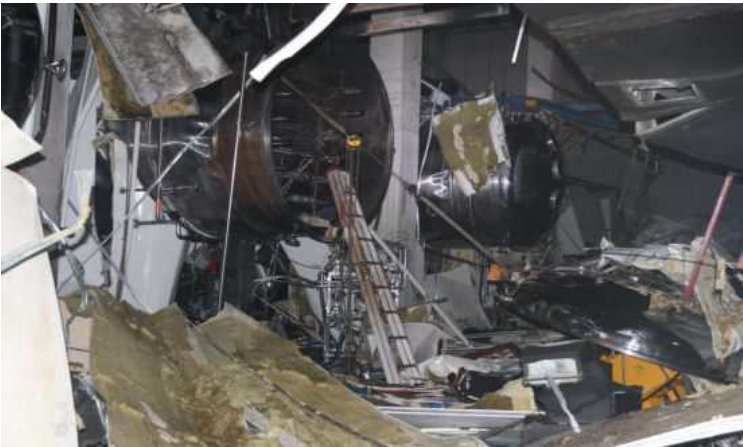
从车间外部视频监控看，爆炸当时车间二楼西北角的窗口有气浪冲出，同时一楼西南角的门有剧烈摇摆晃动现象。从爆炸现场看，彩钢隔板破损，车间门窗玻璃震碎，2#干燥机筒体完好，中间的3个玻璃观察孔有裂纹，两边封头已冲出，进口封头落在离筒体约5米处，出口封头落在离筒体约10米处。干燥机内履带、物料有烧黑、碳化现象，其中第四段加热段及冷却段较为严重。出口封头侧，洁净区的空调出风管弯头断落，现场罐体内有明火燃烧。

（图为事故发生后现场情况）

经过深入调查研究分析及专家组意见,事故原因系操作工潘某在2#真空带式干燥机装料完成后未按规程要求进行操作,未开启真空泵阀门,未将所有封头卡扣扣完。在PLC启动真空泵的同时启动热水泵,但由于真空泵蜗杆蝶阀没有打开,不能正常预抽真空(-3000~3500Pa),导致罐内无法形成负压环境。在升温加热过程中,该干燥机内物料中的水分和乙醇不断被蒸发,水蒸气和乙醇蒸汽体积膨胀增压,导致罐体两侧封头被高压气体冲出,冲出后产生静电火花,引起罐内乙醇蒸汽闪爆。

莱茵生物应深刻汲取事故教训，牢固树立以人为本、安全发展理念，坚决克服重效益轻安全的思想。要深入开展安全生产风险分级管控和隐患排查治理双重预防机制建设。要认真组织工艺技术人员，运用HAZOP分析方法（危险与可操作性分析），深入分析评估干燥过程的风险，完善工艺过程设计，采取有效措施控制风险。要组织工艺、仪表人员及自动化设备厂家，认真研究干燥工序的自动化控制方案，完善温度、压力、液位等参数的远程监控、自动调节、联锁和视频监控等功能，重点落实干燥机真空度与热水泵、蒸汽阀的联锁控制。要彻底排查真空系统安全隐患，严格落实防静电措施，加强日常的点检、维护、预防性维修等管理，确保设备的正常完好。要建立异常工况处置制度，认真研究异常工况的安全处置要点，组织相关人员进行培训、考核，并定期开展演练，提升异常工况处置能力。要建立健全变更风险管理制度，对工艺、设备、电气仪表、管理等方面的变更履行变更审批手续，开展风险分析、落实安全措施，实施变更验收，更新相关管理制度、操作规程、设计图纸及控制系统，并对人员进行培训。
