# 雷州英利广州市路讯公司“6·19”一般触电 事故调查报告

编制单位：雷州英利广州市路讯公司“6·19”一般触  
电事故调查组

编制日期：2026年6月16日

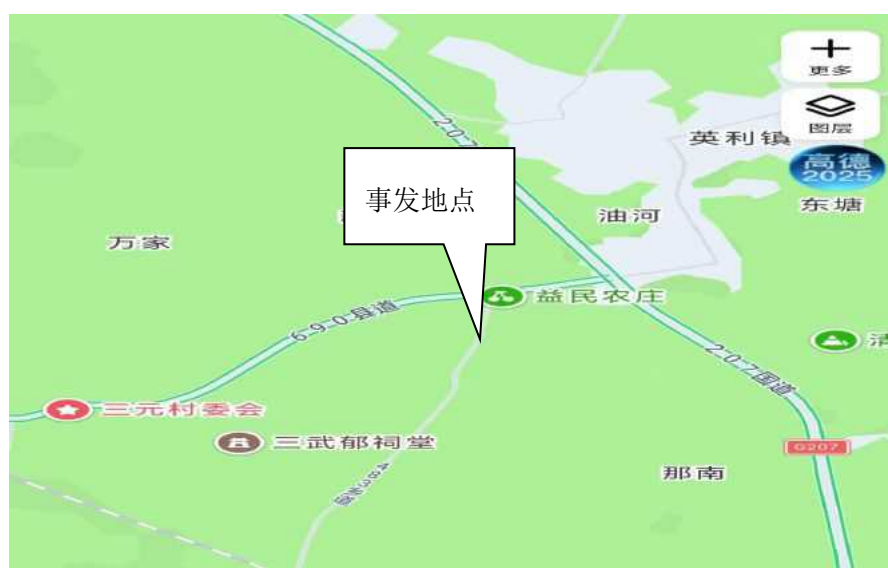
图 1：涉事位置

1. 涉事位置为英利镇 690 县道与 483 乡道交界处，，地理位置见图 1。

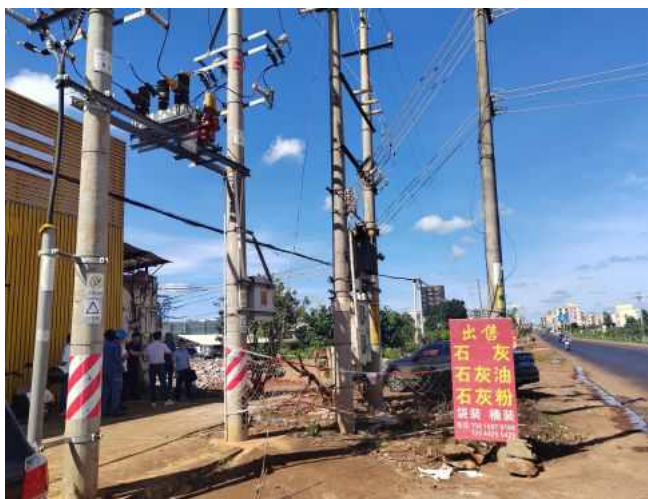
图 2：现场情况

2. 附近有 10kV 马留线利民快充电站支线 1T1 开关，见图 2；6 月 17 日一辆货车车斗拉到通信线路导致该开关跳闸，见图 3（英利供电所提供）。英利供电所已恢复供电。

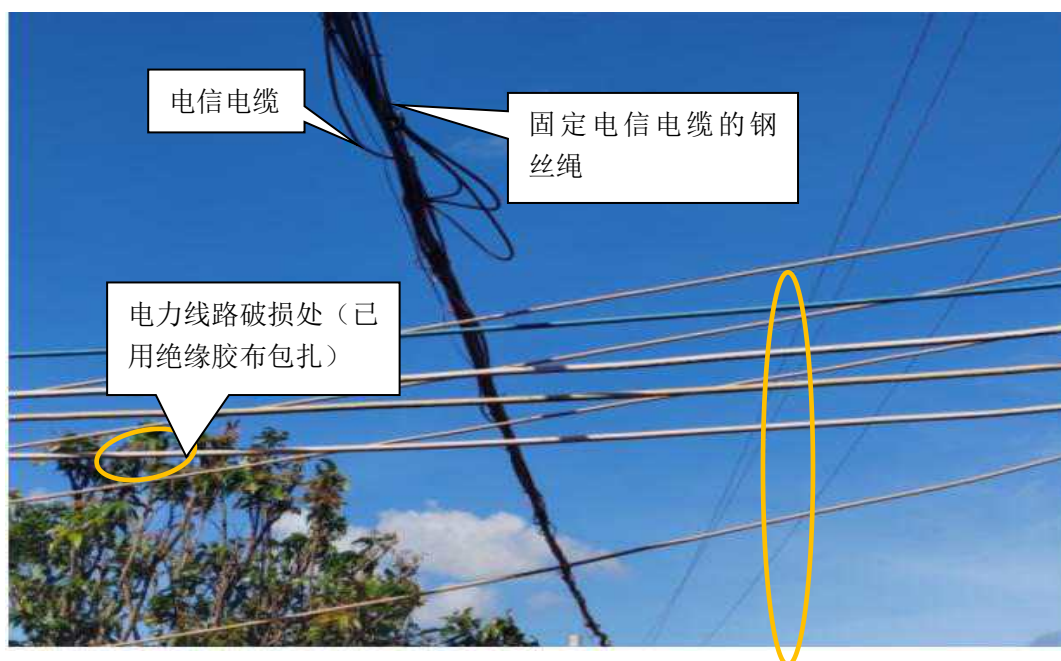
图 4：通信电缆与电力线路情况

3. 光纤电缆与钢丝绳固定并跨过 380V 供电线路上方，一根电线有绝缘胶布缠绕包扎痕迹。据了解，该处是何可农拉固定网线的钢丝绳与电线摩擦造成破损，是事后英利供电所对破损电线进行包扎处理图 4。

何可农违规作业，没有经专业培训从事通信电缆架设，其将已固定通信电缆的钢丝绳通过供电线路时，钢丝绳与供电线路接触、摩擦，造成供电线绝缘层破损，电流传导至钢丝绳上，220V 电流再通过钢丝绳传导至何可农身体，导致何可农触电死亡。

2. 通信电缆跨越电力线路上方，没有在跨越处做保护架，导致电信电缆与电力线路接触，违反通信工程安全管理规定<sup>[2]</sup>。

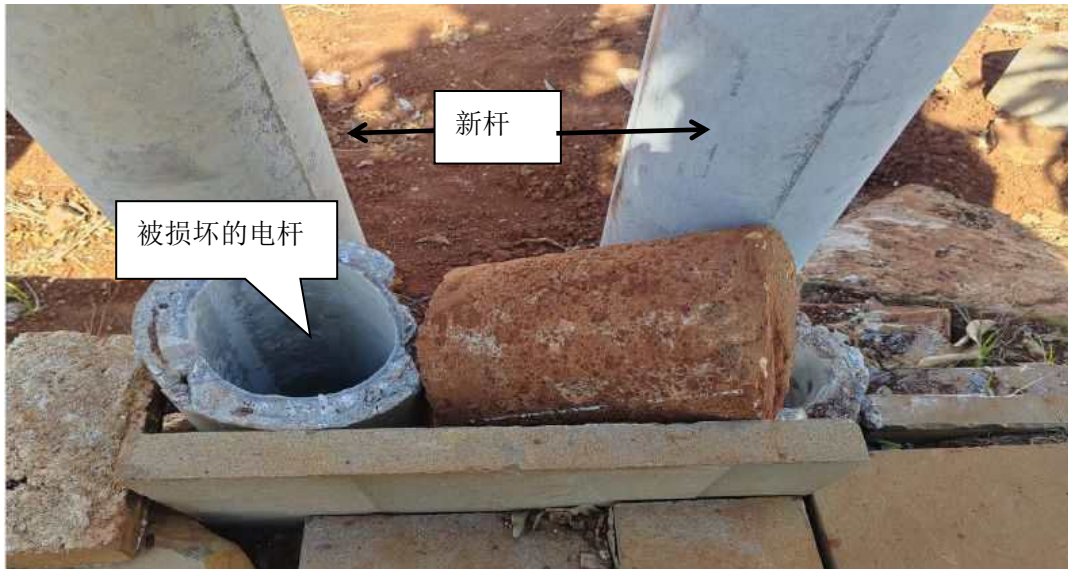
图 5：新安装电杆与损坏杆

4. 现场可见被碰撞拉断的电杆，新的电杆已安装，据了解，原电信、联通光纤电缆共用一根电杆，损坏后分开安装，图 5。
