## 江西天城高新材料有限公司“8·4”一般高处坠落瞒报事故调查

江西天城高新材料有限公司“8·4”一般高处坠落瞒报事故调查组

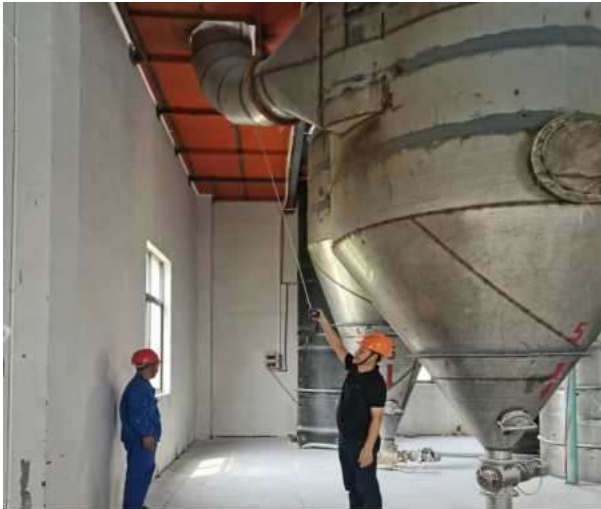
（图一）为烘干车间三层脚手架搭建位置。

安装工曹某恩在干燥车间三层约3米高的脚手架上，安全意识淡薄，未观察高处周边环境，佩戴安全帽时未系帽带，预留口未设置防护兜网，从靠近预留口处攀爬过程中脚踩在脚手架一侧由于肢体失重连同脚手架整体倾翻，不慎从三楼平台预留吊装设备孔洞摔至二楼平台，导致头部及身体直接摔到地面，是导致事故发生的直接原因。

- （一）各有关企业要深刻吸取事故教训，绷紧企业安全生产主体责任这根弦，加强安全生产责任制的落实，排查整治各类安全隐患，督促施工人员按要施工工作业现场环境，对存在无护栏、孔洞无防护兜网等存在的风险，要及时做好保护措施，及时消除安全隐患。强化对从业人员的安全生产教育和培训，要加强对施工现场的监督和检查，要严格审查电工、焊工、高处作业等特种人员相关资质，确保危险作业人员持证上岗，特别是高处作业等危险性较大作业行为，派专人进行指导和监督，责任落实到人，防止再次发生生产安全事故。
- （二）全县各行业领域要加强生产经营单位现场管理，要切实落实好生产经营单位安全责任，强化作业现场安全管理，落实各项安全生产管理制度，督促全管理，建立健全安全生产责任制，明确各岗位责任人员、责任范围等内容，建立健全安全生产规章制度和操作规程。进一步强化现场安全和设备设施管理，产安全事故的发生。
- （三）各乡镇人民政府、各负有安全监管职责的部门要认真分析安全生产形势，切实履行安全生产属地监管责任和行业监管责任，督促辖区企业认真处、有限空间等特殊作业安全管理，提高安全管理水平，落实企业主体责任，保证安全生产形势稳定向好。

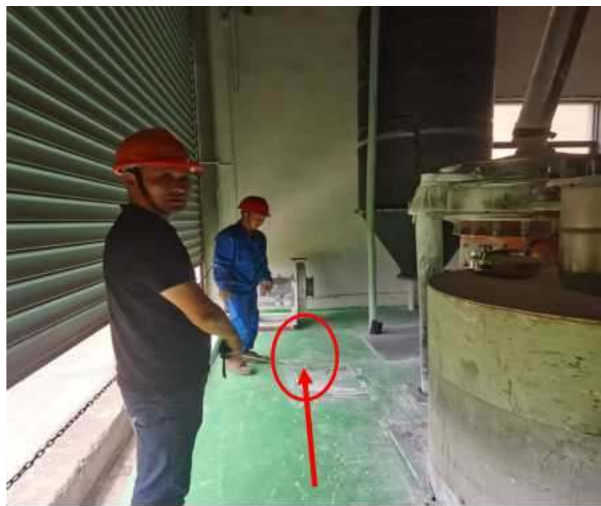
(图二) 为烘干车间二层死者坠落位置。

2022年8月4日下午，曹某恩、胡某海在江西天城新材料有限公司干燥车间三层安装5#线烘干设备，14时30分左右，安装工曹某恩佩戴安全帽未系帽带完成了对5#线烘干设备管道进行连接作业，正准备从脚手架上下到三楼平台，攀爬过程中脚踩在脚手架一侧由于肢体失重连同脚手架整体倾翻，不慎从三楼平台（层高5米）、宽1米）摔至二楼平台（层高5米），胡某海正准备收拾安装工具时听到了脚手架倒塌的声音，迅速朝脚手架方向看去，发现脚手架踏板连同曹某恩一起坠落在地上，胡某海赶紧跑下二楼，天城公司的金某在三楼巡查时听到了声音赶到了二楼查看现场情况，并打电话通知天城公司的潘某省，查看发现曹某恩头部安全帽掉落在旁边。
