长寿重庆川维建安工程有限公司

“5.4”一般高处坠落事故调查报告

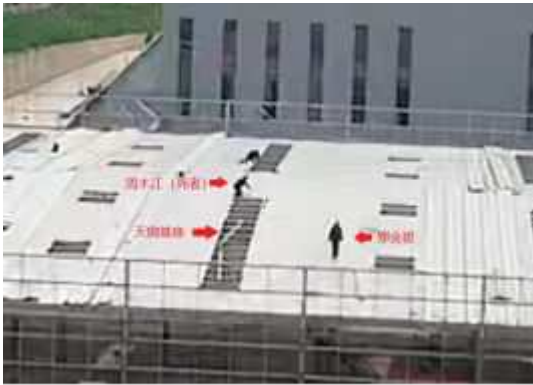
图1 周\*江坠落时视频截图

2023年5月4日下午15时00分许，重庆扬曦安装工程有限公司的派遣员工郑\*碧和周\*江（死者）两人被安排到到中化学华陆新材料有限公司建设的年产1万吨硅基化学品及5万方气凝胶填平补齐项目厂房屋顶安装屋顶排烟天窗的基座，15时53分许，周\*江在厂房屋顶上走动过程中，不慎踩翻压型金属板（尚未使用铆钉固定）从厂房屋顶坠落至地面（高度约10米），重庆川维建安工程有限公司安全员张\*全正在楼下进行安全巡视，听到声响后，回头看到周\*江从房屋屋顶上踩空掉落至地面，其侧卧脸朝下趴在地上，头部有血流出，上身穿戴有安全带，挂绳缠绕在腰部上（未散开），安全帽摔在约2米外的地方。

死者周\*江在中化学华陆新材料有限公司建设的年产1万吨硅基化学品及5万方气凝胶填平补齐项目标准厂房屋顶安装天窗基座时，未将安全带系挂在生命绳上，在作业时踩翻天窗旁未固定好的压型金属板，从高约10米的厂房屋顶坠落至地面，经现场抢救无效死亡。

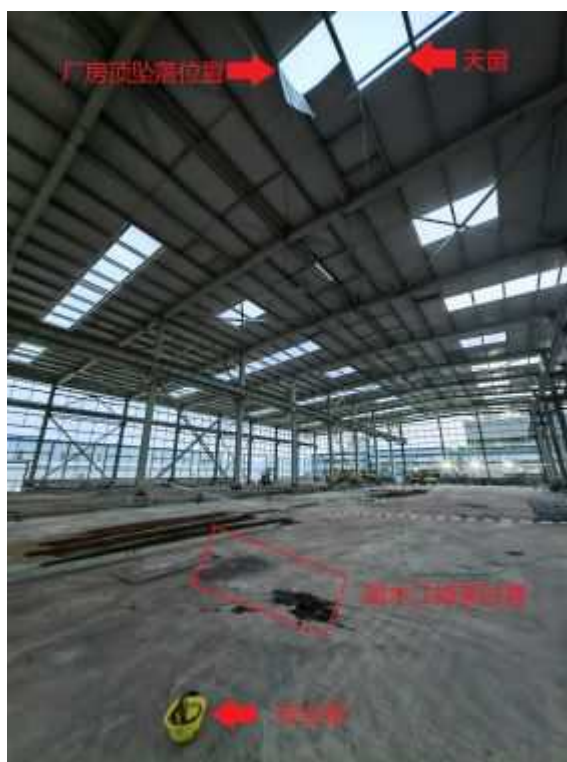
图2 现场勘查图

经现场勘查了解，事发地厂房为年产1万吨硅基化学品及5万方气凝胶填平补齐项目，位于一期厂区内，为钢结构建筑标准厂房，坠落位置屋顶至地面高度约10m，屋顶除天窗基座等地方外，其余位置满铺有0.5mm的压型金属板，压型金属板采用铆钉与天窗基座钉在一起，周\*江在厂房屋顶坠落的位置紧挨一处天窗，经查看该处位置与安装该处压型金属板时的现场监控视频，发现该处压型金属板未采用铆钉或采取其他措施进行固定。屋顶纵横向都设置有生命绳，周\*江掉落的位置在其中两根生命绳中间，每两根生命绳间距约7.2米。根据询问企业相关人员以及提供的照片等，周\*江掉到地面上后，呈侧卧脸朝下趴在地上，头部有血流出，上身穿戴有安全带，挂绳缠绕在腰部上（未散开），安全帽在约2米外的地方。现场勘查图如下：

综上所述，该起事故的直接原因系：死者周\*江未将安全带系挂在生命绳上，在厂房屋顶作业时踩翻天窗旁未固定好的压型金属板，从厂

安全防护措施不到位。未按照相关规定在轻质型材等屋面上作业时搭设临时走道板；在安装轻质型材板前，未采取在梁下支设安全平网或搭设

脚手架等安全防护措施[1]。

（四）区住房城乡建委、经开区建管局，应进一步加强行业监管执法力度，建议完善施工现场安全视频监控系统全覆盖，灵活运用“四不两直”的模式开展工作，摸清查明企业的安全生产状况，为企业“把脉体检”，重点督查高处作业安全带、生命绳、安全防护网等安全措施落实情况，对存在违法行为的，要依法严肃进行查处，切实为全区建设领域安全生产工作保驾护航。
