## 闽侯县胜祥工艺品有限公司“10·30”一般机械伤害事故调查报告

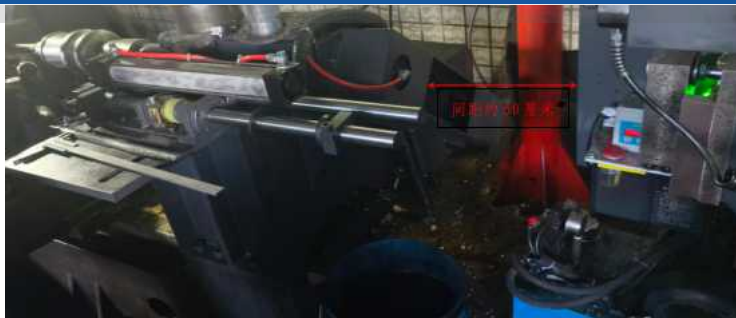
图1

事故发生在甘蔗街道陈店湖工业区闽侯县胜祥工艺品有限公司的生产车间（官莊路12号佳隆工艺品有限公司内）。涉事设备为两台2025年6月新采购的数控铁制品旋压工艺加工。两台设备均为敞开式，未安装安全防护门等防护装置。设备并排安装，实际测量间距约为60厘米（见图1），设备运行过程中液压顶杆会时两台设备最小间距约为15-20厘米。设备未进行固定安装，存在因运行振动导致位置偏移的风险。

8时53分（监控显示8时33分，监控与实际时间存在约20分钟时差），张\*负责的机床模具加工完成需取出成品模具，因单人操作不便，张\*口头请求李\*\*协助。李\*\*在未确认设备安全状态的情况下，进入两台运行中机床的间隙区域。当她面朝张\*操作的机床站立于两台设备中间时，其本人负责操作的机床恰好完成加工工动作回程。由于两台机床之间的间隙狭窄且无任何防护装置，回程的液压顶杆顶住李\*\*背部，导致她被挤压在两台设备之间，造成机械伤害事故发生。

2、企业设备安装不规范。两台涉事设备均为敞开式，未安装安全防护门等防护装置，不符合《金属切削机床安全防护通用技术条件》（GB15760-2012）“传动部位距离操作者站立地面高度≤2米时，必须设置防护罩、盖或栏等防护装置”的规定。两台设备并排安装，实际测量间距约为60厘米，设备运行过程中回程，回程时两台设备最小间距仅为15-20厘米，形成可能造成挤压伤害的危险区。

(一) 闽侯县胜祥工艺品有限公司作为事故发生单位要深刻吸取教训，全面落实安全发展理念，强化主体责任。1、完善责任体系：建立全员安全生产责任制，制定各岗位安全操作规程，确保责任到人。2、强化教育培训：开展全员安全教育培训，重点加强数控旋压机操作等技能培训，确保员工具备必要安全知识；如实记录安全生产教育和培训的时间、内容、参加人员以及考核结果等情况。3、规范新设备安全技术管理，对新购入的数控旋压机进行全面安全检测，符合GB15760-2012标准的防护装置（如防护罩、急停按钮），确保防护到位消除安全隐患。4、落实隐患排查治理机制，建立安全风险分级管控制度，完善隐患排查治理保障安全生产，防止事故的再次发生。
