# 南阳高新南阳二机石油装备集团股份有限公司

## “12·2”一般车辆伤害事故调查报告

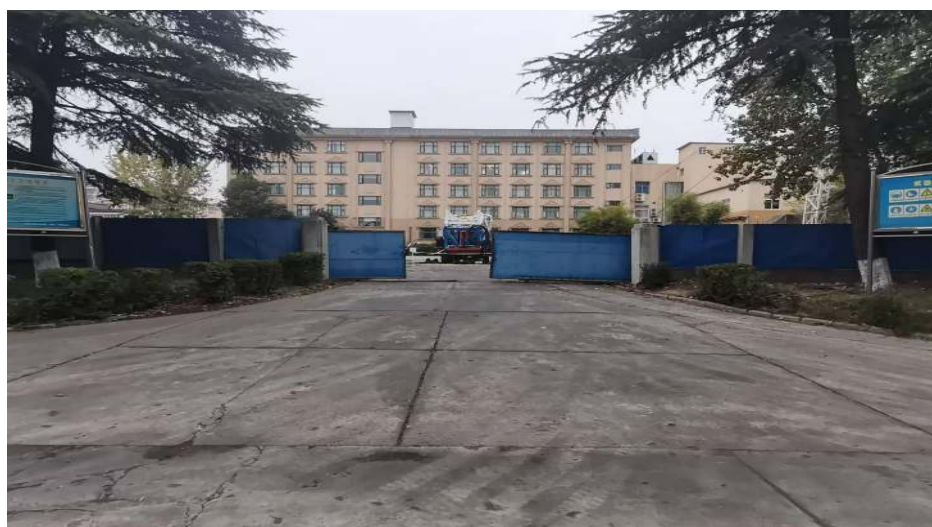
事故发生在南阳二机石油装备集团股份有限公司厂区，事故发生场所为公司厂区内第一产品试验场，事故发生位置位于试验场内产品载荷试验井口附近。

图 1 发生事故的第一试验场

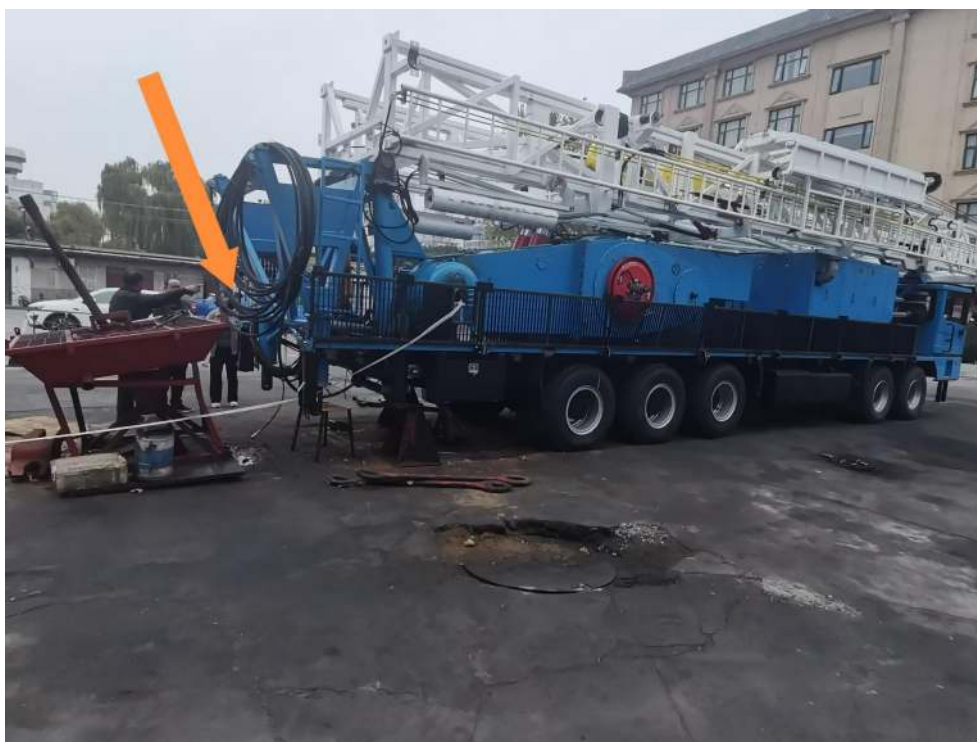
图 2 箭头所示是事故发生位置

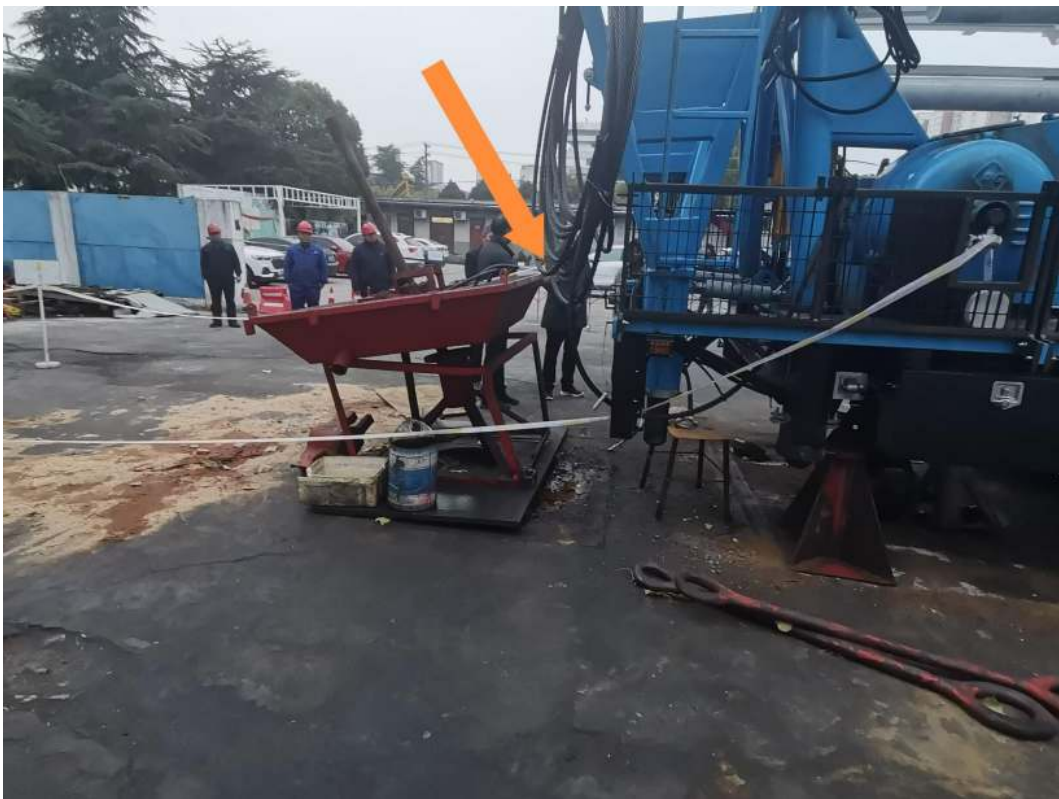
先后 4 次倒车靠近井口，总装一分厂钳工二班钳工杨\*\*和周\*\*站在修井机尾部南侧至井口北侧之间，杨\*\*站在南端，周\*\*站在北端，二人手持卷尺测量修井机后尾梁与井口之间的距离是否满足试验要求，14 时 40 分许，在进行第 5 次倒车靠近井口时，修井机突然加速后退行驶 3-4m，向南撞向试验工装，周\*\*向两侧躲闪不及，急忙躺于车下，杨\*\*反应不及被撞至试验工装后停止，挤压在修井机尾部和试验工装之间，致使杨\*\*重伤，且使试验工装变形，后修井机前行约 1 米后停止，杨\*\*倒地，周\*\*从修井机下爬出。

图 3 箭头所示为事故撞击位置

调度员阮\*在南阳二机石油装备集团股份有限公司第一产品试验场驾驶 XJ550 车装修井机于第一产品试验场进行载荷试验前期倒车对准井口过程中,右脚踩踏刹车时误触油门,致使修井机将杨\*\*撞击挤压至自动化试验工装,发生事故。

死者杨\*\*违规作业,作业时处于 XJ550 车装修井机后尾梁与井口之间位置,位于载荷试验操作规程中严禁站人的区域,安全意识不强。

1、南阳二机石油装备集团股份有限公司要深刻吸取事故教训，加强对厂区的管控，进一步强化安全生产教育培训，由下至上提高从业人员安全意识，规范其操作规程；要通过制定员工隐患信息上报等制度，使从业人员能及时发现各种隐性问题，安全管理人员能及时发现处理各种违规现象。

2、南阳二机石油装备集团股份有限公司要严格执行隐患排查治理制度，组织开展安全大排查、大检查，及时发现并消除各类事故隐患，尤其是对各个具有风险隐患的作业区域要进行全面排查，认真履行对作业现场安全生产管理职责，严格落实生产安全事故隐患排查治理制度。

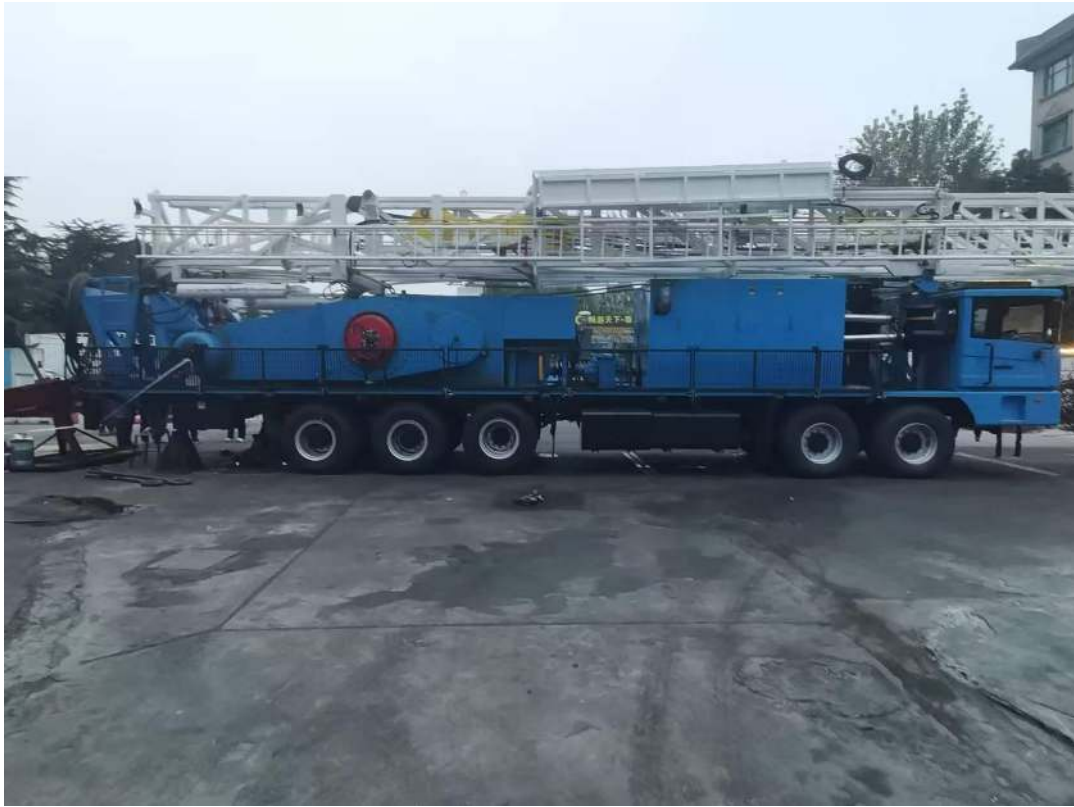
2024 年 12 月 2 日下午 14 时 30 分许，南阳二机石油装备集团股份有限公司总装一分厂在第一产品试验场开展 XJ550 车装修井机（长约 20700mm、宽约 3130mm、高约 4470mm，质量约为 54000kg，发动机功率 700HP，以下简称修井机）载荷试验，在进行载荷试验前期过程中，需要调整修井机后尾梁与井口的距离。同时作业现场距离井口南侧约 2m 处存放有钢框架自动化试验工装（长约 2000mm、宽约 1700mm、高约 1400mm，以下简称试验工装）。14 时 39 分许，总装一分厂调度员阮\*驾驶修井机在总装一分厂钳工二班班长鲁\*指挥下，

图 4 图为发生事故的 XJ550 车装修井机
