# 重庆涪陵中化重庆涪陵化工公司 “2·12”一般高处坠落事故调查报告

重庆市人民政府事故调查组

2023 年 6 月

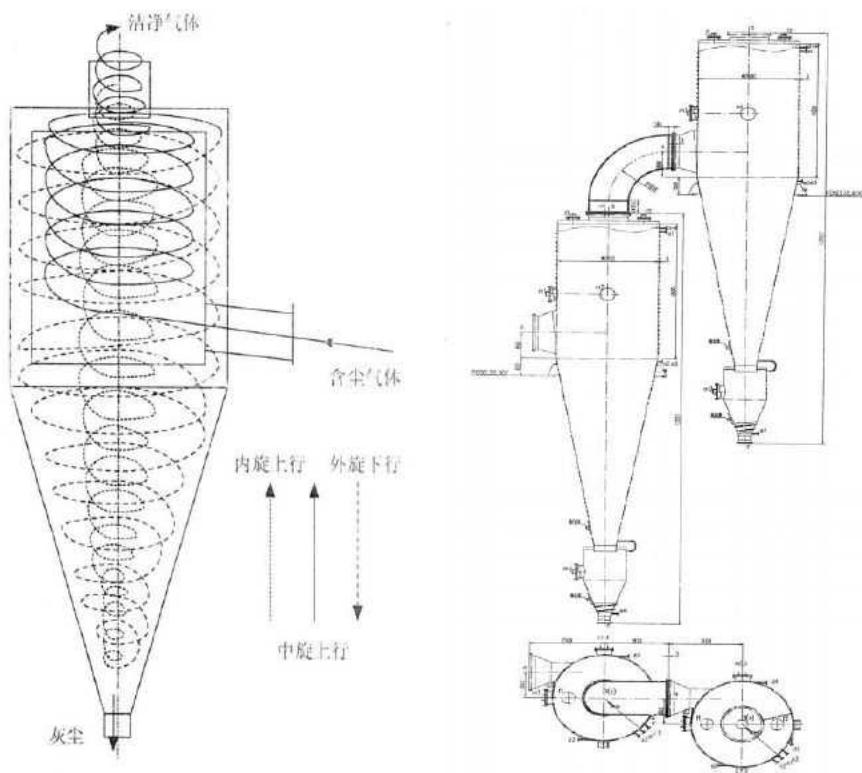
图 1：旋风分离器气流旋转示意      图 2：旋风分离器连接装配示意图

环流式旋风除尘（分离）器的外形为圆柱锥形，气体从直筒段下部以切向方式进入器内内件，在内件中螺旋上升进行一次分离，达到净化要求的气体（占总气体流量的 85%左右）直接从顶部排出，少部分气体连同被分离下来的粉尘由顶部特设旁路引入锥体，在锥体内进行二次分离，分离后的流体在锥体下部沿轴心返回一次分离区，少量气体将粉尘送入灰仓后返回器内（见图 1）。为避免水蒸汽结露使固体物料吸潮造成设备内堵塞，在设备外增加蒸汽伴管，其中设备筒体采用蒸汽盘管，设备锥体及灰仓外采用半管伴热，同时在上述锥体及灰仓小锥体分别增加两台振打器，以进一步减少物料结壁。

涉事的硝硫基（10 万吨）复合肥生产车间安装使用的旋风除尘分离器型号为 S07121A，由设备本体、配套灰仓、振打器、进气分叉管、出气汇总管组成（见图 2）。

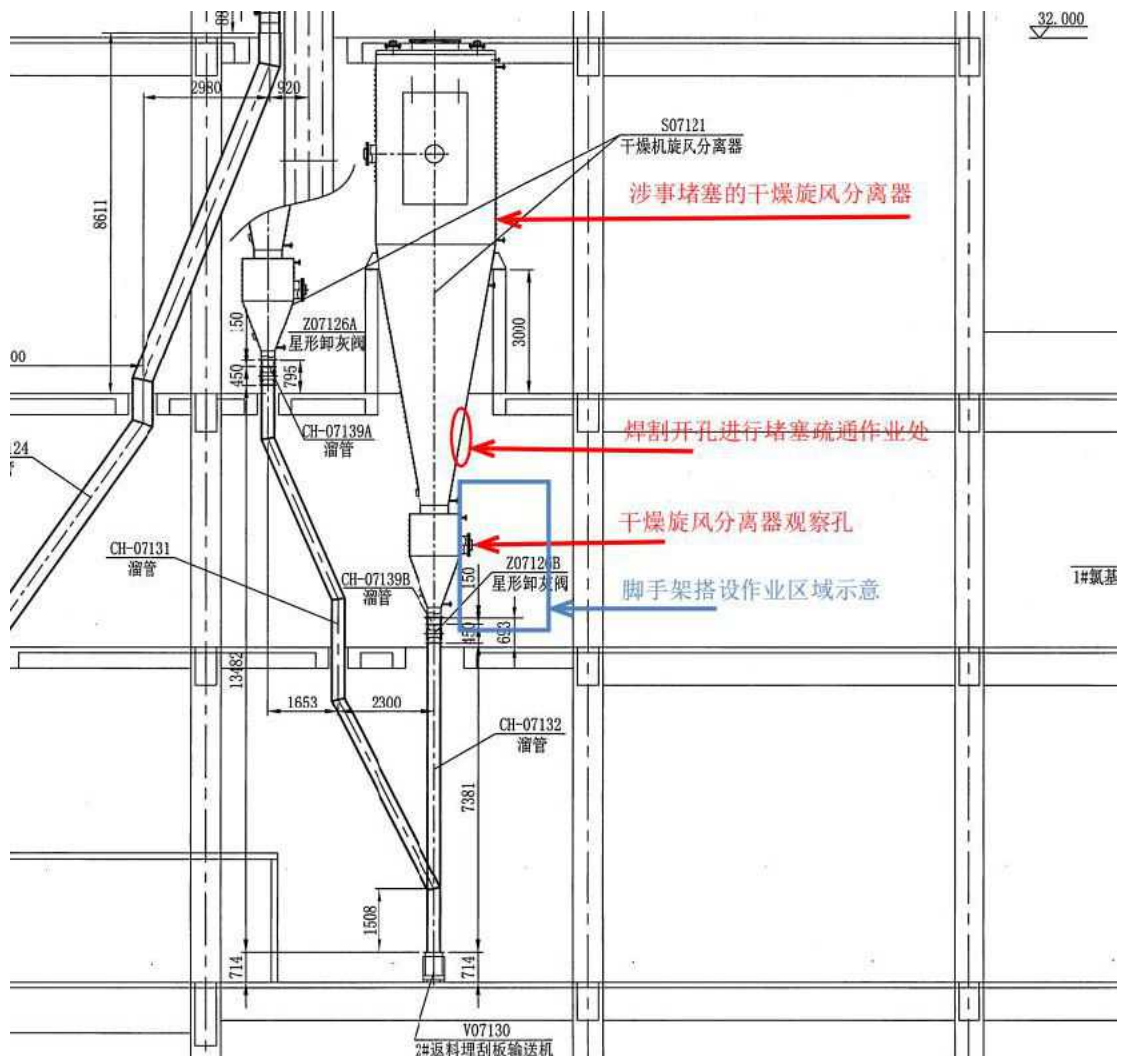
图 3 旋风除尘分离器堵塞疏通作业示意图

磷复肥分厂硝硫基肥（10 万吨）复合肥生产车间旋风除尘器发生堵塞停车，随即在三楼旋风除尘器既有操作平台实施堵塞疏通作业。后因旋风除尘器既有操作平台高度不够，便在旋风除尘器三楼既有操作平台旁搭设扣件钢管脚手架高处作业操作平台（俗称灯笼架，以下简称脚手架操作平台）用于堵塞疏通作业使用。脚手架操作平台搭设完毕后，在旋风除尘器三楼观察孔上方进行气割开孔，工人登上脚手架操作平台进行疏通作业。旋风除尘分离器堵塞疏通作业示意图如下（见图 3）

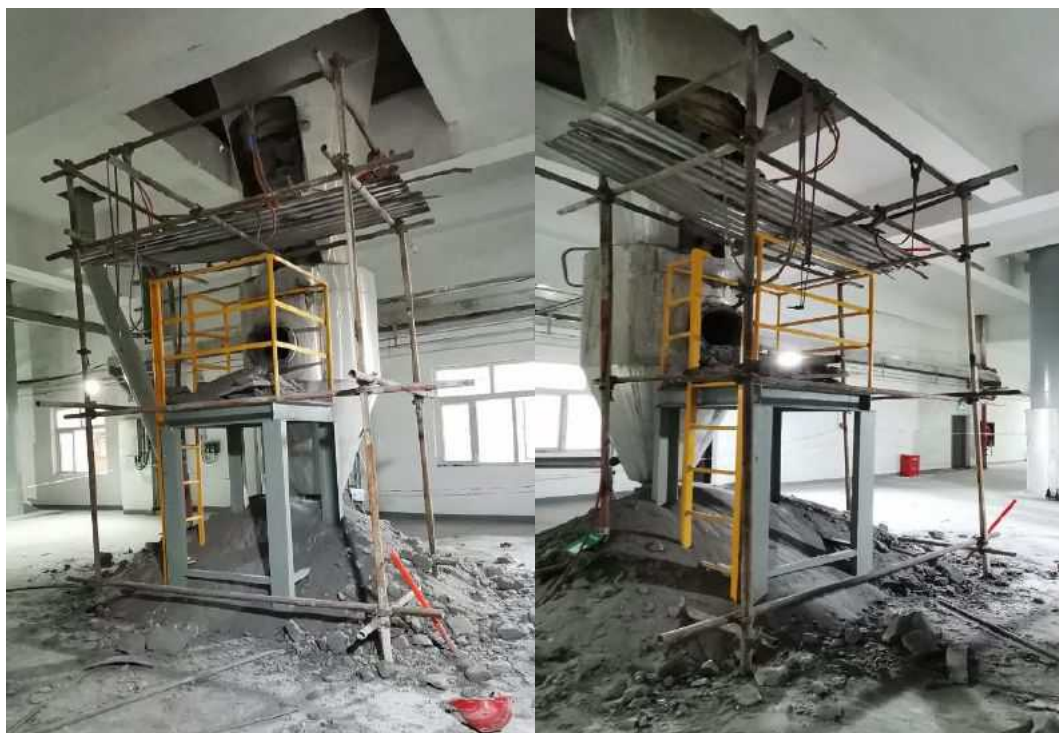
图4 脚手架操作平台

2月12日20时30分许，王良富安排时升丰公司的劳务人员陈志强、王国安轮流登上脚手架操作平台进行旋风除尘器堵塞疏通作业；20时40分许，陈志强清理累了，在翻越作业平台护身栏杆准备下来休息时，不慎从脚手架操作平台上坠落至地面（见图4），坠落高度约3.31m。

脚手架操作平台由扣件和钢管搭设而成，包括封顶护身横杆和扫地杆共四杆三跨，长约 2.35m、宽约 1.28、总高约 4.08m，第三跨处铺设有供人站在上面作业的竹跳板。该脚手架操作平台无供人员上下的通道，未与相邻构筑物进行任何连接（见图 4）。

**2.物的不安全状态。**脚手架操作平台搭设不符合要求。现场用扣件式钢管脚手架搭设了此次事故中使用的灯笼架，灯笼架由4根杆脚手架钢管搭设，灯笼架长度约2.35m、宽度约1.28m、灯笼架高度约3.31m（总高约4.08m，在距顶步架高约0.77m处设置有护身栏杆）；灯笼架为2步架，步距分别为1.61m（第1步架）、1.5m（第2步架），在灯笼架顶步架高约0.77m处设置有护身栏杆；灯笼架未见设置立面防护网、水平兜网和人员上下通道；灯笼架未设置剪刀撑、斜撑、抛撑，灯笼架也未与既有钢平台和设备连接，用手摇动灯笼架存在明显晃动。违反了《建筑施工高处作业安全技术规范》（JGJ80-2016）：“4.1.1 坠落高度基准面2m及以上进行临边作业时，应在临空一侧设置防护栏杆，并应采用密目式安全立网或工具式栏板封闭。5.1.1 登高作业应借助施工通道、梯子及其他攀登设施和用具。5.1.1 攀登作业设施和用具应牢固可靠……。6.1.3 操作平台的临边应设置防护栏杆，单独设置的操作平台应设置供人上下、踏步间距不大于400mm的扶梯。6.3.1 落地式操作平台架体构造应符合下列规定：……3 操

**3.脚手架操作平台的使用不符合要求。**现场勘查发现，灯笼架作业层未满铺脚手板，违反了规范的要求。《建筑施工高处作业安全技术规范》（JGJ80-2016）：“5.2.1 悬空作业的立足处的设置应牢固，并应配置登高和防坠落装置和设施”。《建筑施工扣件式钢管脚手架安全技术规范》（JGJ130-2011）：“6.2.4

符合规范要求<sup>17</sup>。事故现场用扣件式钢管搭设了脚手架操作平台（俗称：灯笼架），灯笼架由4根杆脚手架钢管搭设，灯笼架长度约2.35m、宽度约1.28m、灯笼架高度约3.31m（总高约4.08m，在距顶步架高约0.77m处设置有护身栏杆）；灯笼架为2步架，步距分别为1.61m（第1步架）、1.5m（第2步架），在灯笼架顶步架高约0.77m处设置有护身栏杆；灯笼架未见设置立面防护网、水平兜网和人员上下通道；灯笼架未设置剪刀撑、斜撑、抛撑，灯笼架也未与既有钢平台和设备连接，用手摇动灯笼架存在明显晃动；灯笼架作业层未满铺脚手板。整个灯笼架搭设不合格，不符合相关规范要求。

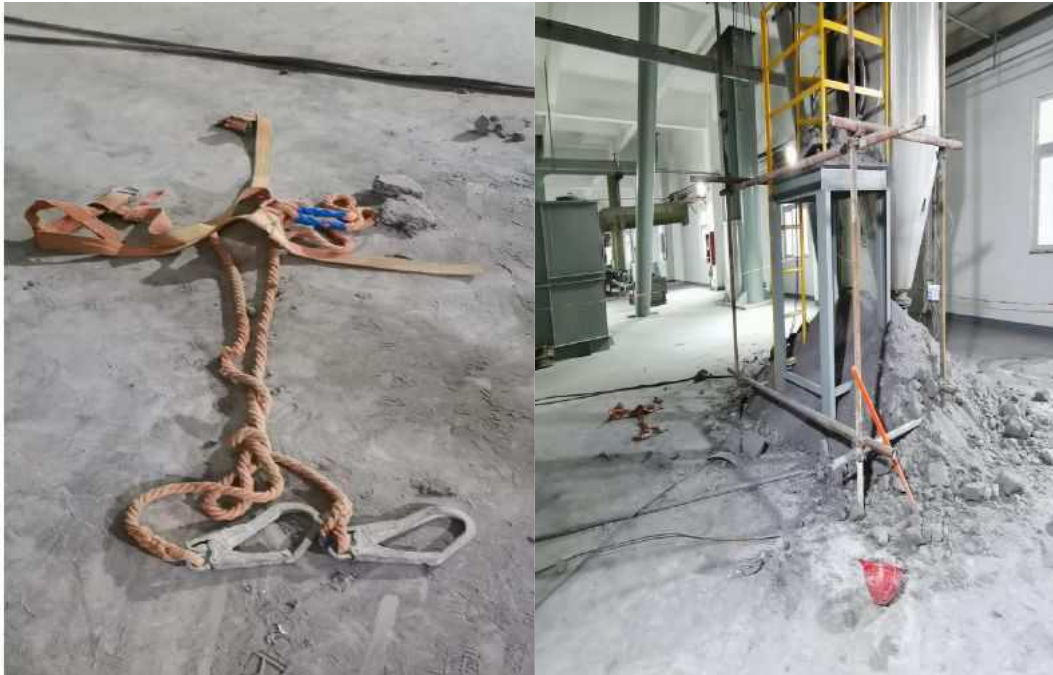
图 5 事故现场遗留的安全绳和安全帽

事故现场位于磷复肥分厂硝硫基肥（10 万吨）复合肥生产车间三楼。事故现场有旋风除尘器、既有操作平台、脚手架操作平台、安全帽、安全带和安全绳（见图 4、图 5）。

**1.人的不安全行为。**一是死者陈志强从脚手架操作平台下来时，两个安全带挂钩未进行悬挂使用，致使其翻越高处作业平台护栏失足坠落时系于腰间的安全带无法起到保护作用，其行为违反了《建筑施工高处作业安全技术规范》（JGJ80-2016）、《危险化学品企业特殊作业安全规范》（GB30871-2022）、《中化重庆涪陵化工有限公司个人防护用品管控标准》及《中化重庆涪陵化工有限公司高处作业 HSE 风险管控标准》的有关规定。二是涪陵化工公司磷复肥分厂硝硫基（10 万吨）复合肥车间主任王良富作为现场作业监护人，未对高处作业平台“灯笼架”搭设是否合
