# 广西中\*\*\*纺织有限公司“6·4” 一般触电事故调查报告

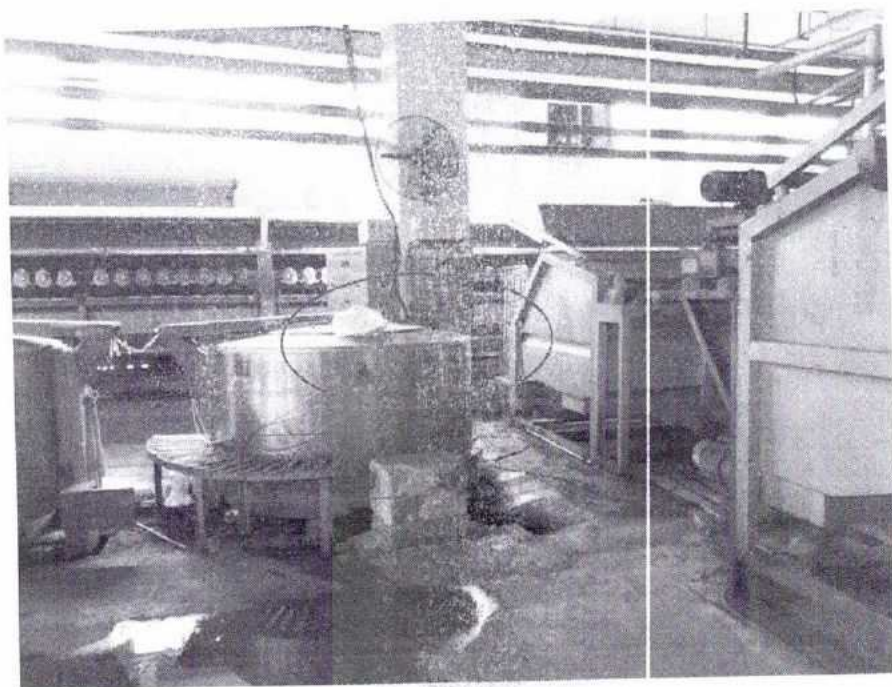
图一：涉事不锈钢外壳开关

**2.开关操作电箱情况。**开关操作电箱外壳为不锈钢金属材质，电箱未接地线，电箱外壳设有操作脱水机开关的按钮。

任某某在操作脱水机不锈钢外壳开关电箱时，开关操作电箱漏电，由于其安全意识淡薄，麻痹大意，操作不规范，在未穿着上衣和未戴绝缘手套个人安全防护用品双手潮湿的情况下操作开关，导致其触电。

**（三）完善企业安全生产隐患排查制度。**中\*\*\*纺织公司应组织有关管理人员全面开展生产安全隐患大排查，对排查出的问题要编制整改方案落实整改，特别是生产区域与生产设备存在的安全隐患，要采取切实有效措施整改到位。中\*\*\*纺织公司必须对同类型的不锈钢外壳开关操作电箱进行整改，确保漏电开关合规有效，消除其设计不当、结构不符合安全要求的事故隐患，达到安全要求。

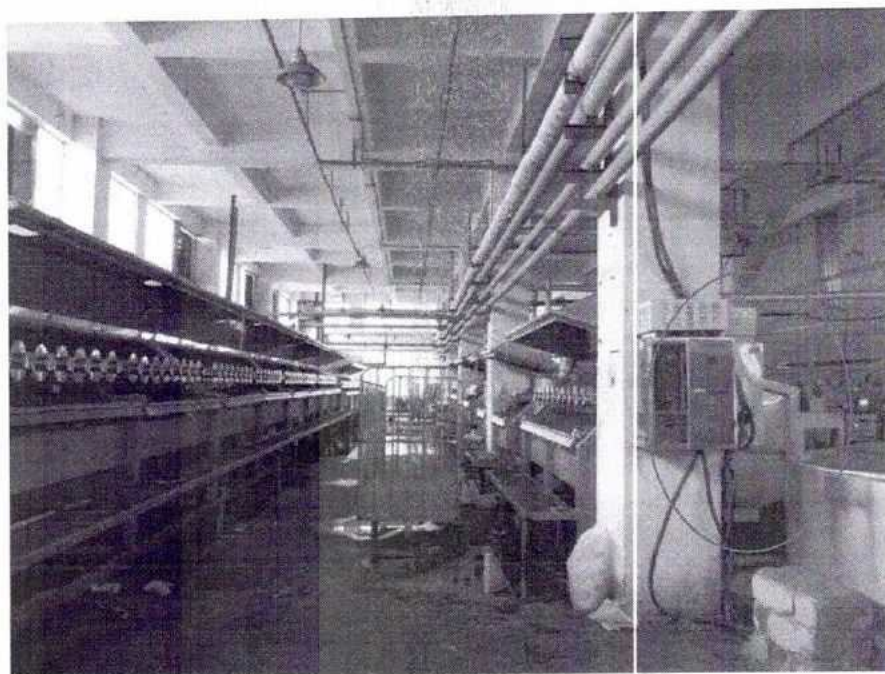
图二：涉事不锈钢外壳开关操作电箱

**1.事故现场环境。**事发地点为中\*\*\*纺织公司一楼生产车间（如图一、二），两台脱水机旁的柱子上安装有两个不锈钢外壳开关电箱，为脱水机启停开关。脱水机操作场所地面有少量积水，地面排水能力较弱。

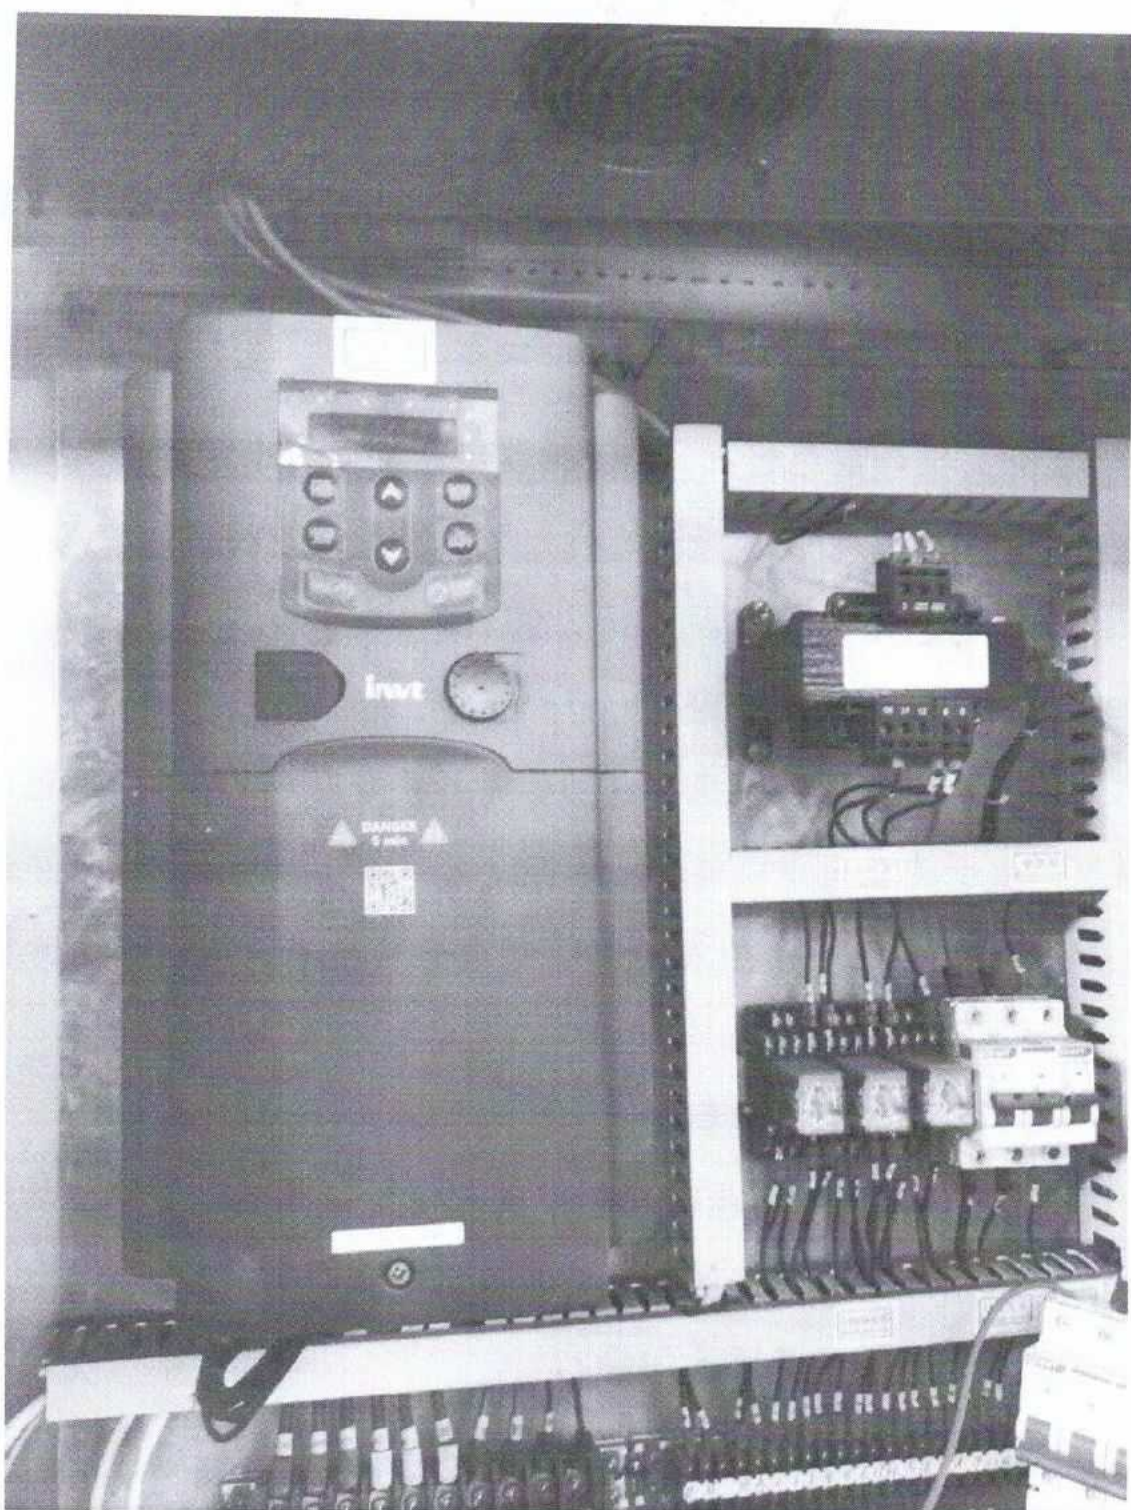
图三：涉事不锈钢外壳开关操作电箱内部
