# 无锡江阴市长泾镇暖美家家居厂“9•25”较大 火灾事故调查报告

无锡市人民政府事故调查组  
2026 年 5 月

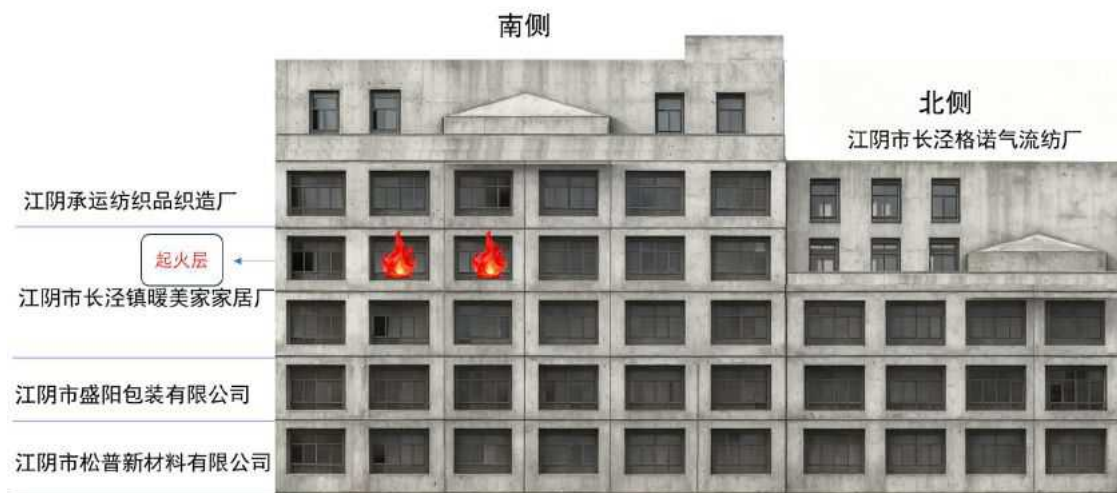
图 1 事故建筑结构示意图

事故建筑位于江阴市长泾镇寿山坟 65-2 号集体建设用地地块，钢筋混凝土框架结构，总建筑面积 15644.2 平方米，高度 28.7 米，为高层建筑，如图 1 所示。建筑设计使用功能为机械车间，设计火灾危险性类别丁类，图纸未经规划、住建和消防部门审核，未办理规划、施工和消防审验等手续。

1995 年 12 月 26 日，长泾镇长东村股份经济合作社取得该地块集体建设用地许可<sup>[1]</sup>。2014 年 12 月，针纺织品公司租赁该地块建设事故建筑北侧五层，2015 年 8 月完工投入使用，建筑面积 5076.2 平方米。2015 年 12 月，建设事故建筑南侧六层，2016 年 8 月完工投入使用，建筑面积 10568 平方米，一至五层每层面积 1918 平方米，设置了一部货梯，未设置封闭楼梯间或室外楼梯<sup>[2]</sup>，两侧楼梯出入口未设置防火门<sup>[3]</sup>，疏散距离不符合规范要求<sup>[4]</sup>。火灾发生于南侧建筑第四层。

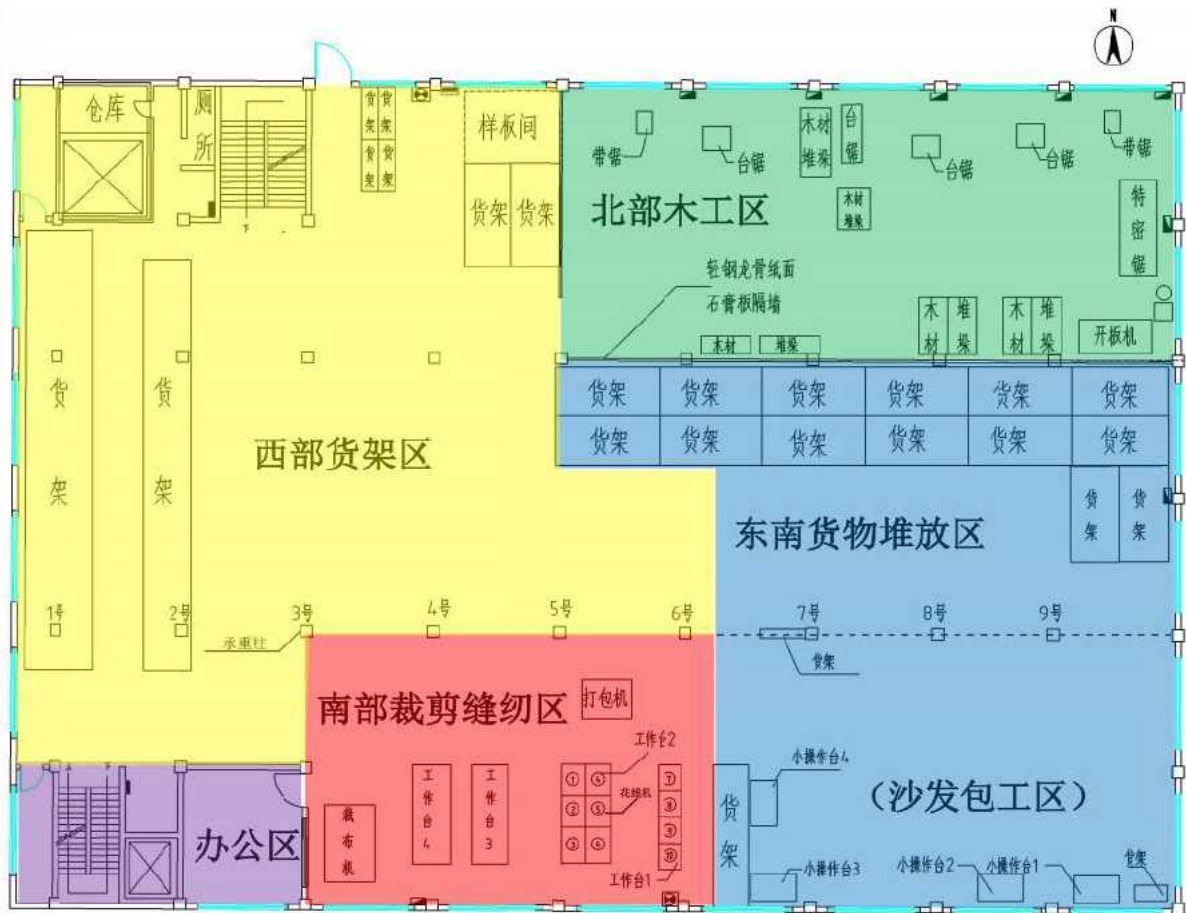
图 2 事故建筑南侧第四层平面布置示意图

松普公司使用事故建筑第一层，主要用于纸管生产。盛阳公司使用第二层，主要用于塑料膜和包装品生产。暖美家家居厂使用第三、四层，第三层用于家具展厅，第四层用于家具生产，设有木工房、沙发生产区、软床生产区、仓储区、办公室等（见图 2）。承运纺织厂使用第五层，主要用于纺纱生产，设有圆筒织布机 41 台、员工宿舍，宿舍供松普公司 1 名员工使用（见图 3）。一至五层生产、仓储物品为可燃固体，生产火灾危险性为丙类<sup>[5]</sup>，

23时，位于四层南侧裁剪缝纫区的2号工作台东侧中间的花线机区域起火，引燃周边堆放的沙发生产物料。火势逐步向东蔓延至沙发包工区，引燃货架上沙发外包物料，造成货架倾倒，在消火栓及灭火器上形成斜坡状燃烧痕迹。火势同时向西侧3号、4号工作台以及办公区、西部货架区蔓延，引燃工作台下方堆放的纸箱、生产物料等，工作台上悬吊的线槽桥架受高温和火势影响软化变形。由于长时间受热，起火部位上方线槽桥架中部断裂，对应的混凝土屋顶水泥抹灰局部不规则圆形脱落，裸露出钢筋。随着温度不断升高，现场沙发、床垫等发生轰燃，火势迅速扩大。

事故建筑南侧第四层过火，过火面积约 1800 平方米。办公区全面过火，东侧墙体及金属门向东倒塌、北侧墙体向北倒塌，第 4 至 6 号承重柱烟熏痕迹以南侧区域为中心向东、西两边蔓延。工作台 2 北侧的方形打包机过火烧损，南侧变色变形痕迹重于北侧，工作台 1 南侧的室内消火栓箱体及箱内消火栓竖管、栓口、

箱内灭火器的烧损痕迹呈现分界明显的斜坡状。四个工作台上方悬吊的线槽桥架均软化变形,工作台 2 东侧花线机上方线槽桥架呈垂落状、中部断裂,对应的屋顶水泥抹灰呈局部不规则圆形脱落痕迹,钢筋裸露。花线机及控制器上方支架受热变形扭曲,呈现以控制器为中心、向四周逐渐减轻的不规则变色痕迹,控制器柜内烧损、烟熏痕迹重于柜外。第五层受烟熏,未过火。

经调查询问、现场勘验、视频分析,认定起火部位位于第 4 至 6 号承重柱对应南侧裁剪缝纫区,起火点位于暖美家家居厂花线机控制器处,起火原因为花线机控制器电气故障。
