平坝十字宁夏通达鸿业建筑劳务有限公司

“7·22”一般高处坠落事故

调查报告

平坝区政府事故调查组

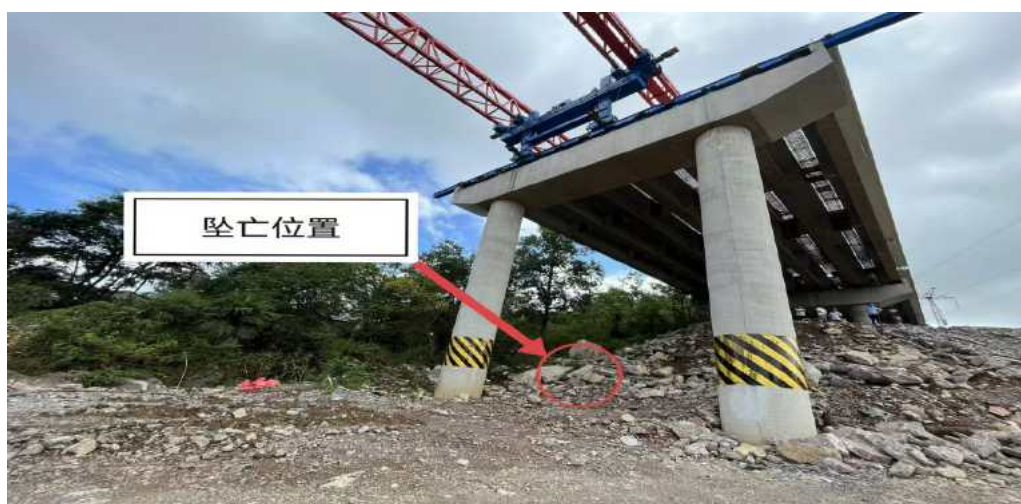
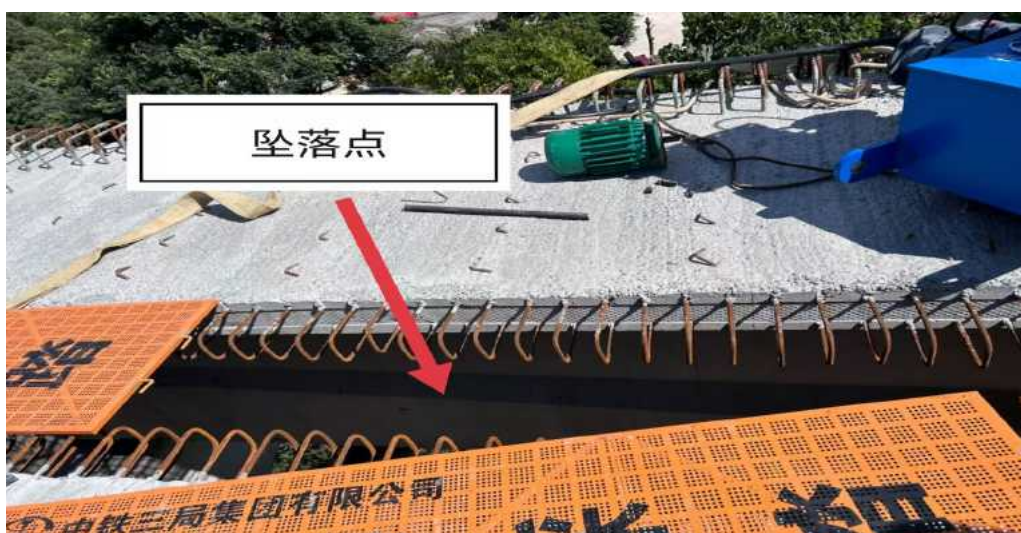
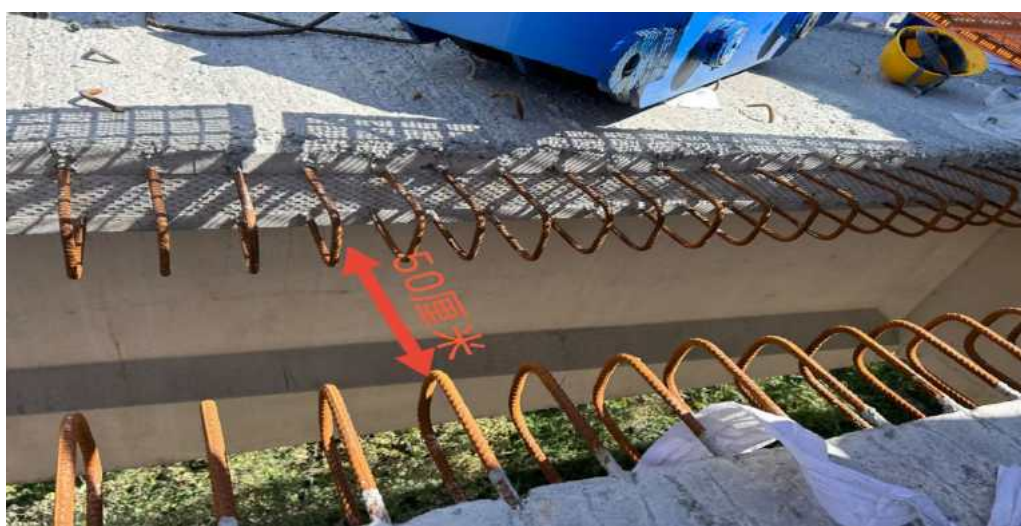
事故现场图

事故现场位于平坝区十字乡贵安高速扩容工程十一标大院村大桥，施工现场桥梁湿接缝防护盖板仅单独放置，各个盖板之间未牢固连接，湿接缝钢筋间缝隙为50cm。

通过对事故现场进行勘查、对人员进行询问、查阅资料，认定事故直接原因是：熊某安全意识淡薄，在高空作业时未佩戴安全帽且未系安全带，搬运电焊机时不慎踩空桥梁湿接缝防护挡板，从高空坠落导致颅脑损伤，造成本起事故。
