# 和龙天信矿业有限公司“11·10”一般车辆 伤害事故调查报告

和龙天信矿业有限公司  
“11·10”车辆伤害事故调查组

2023 年 12 月 1 日

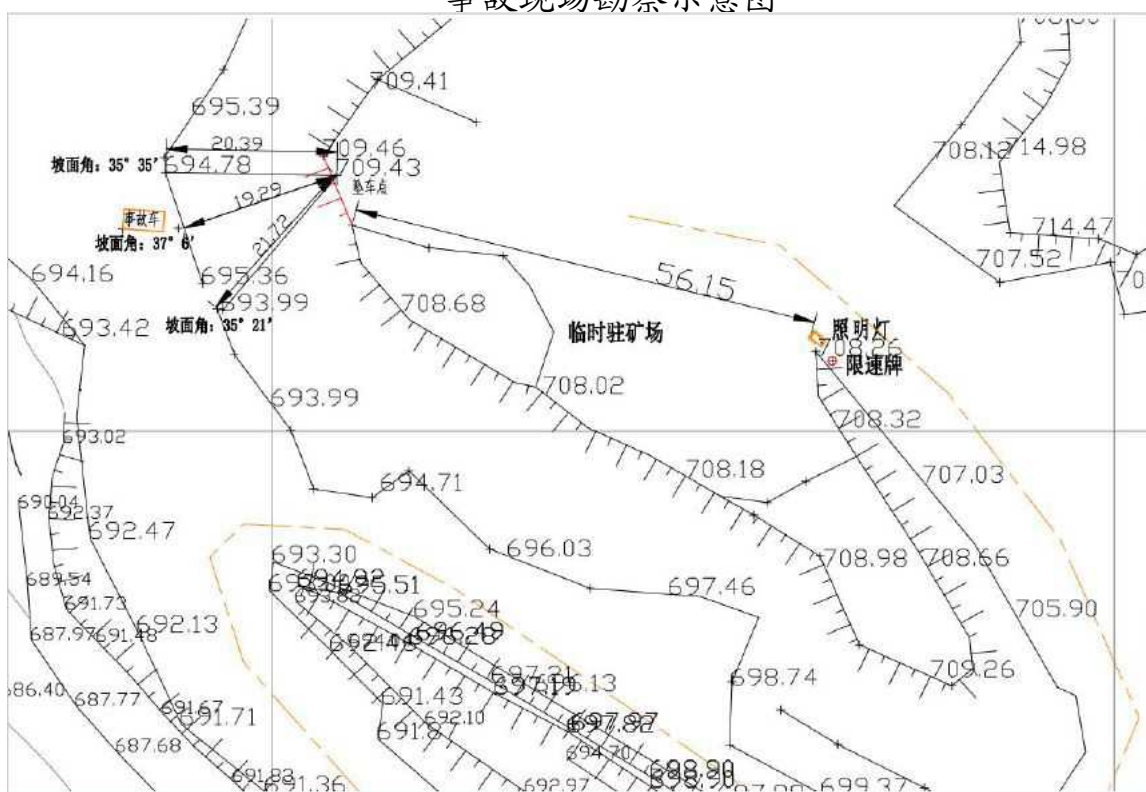
事故现场勘察示意图

事故地点为和龙天信矿业有限公司鸡南铁矿西区露天矿组临时贮矿场，临时贮矿场卸载平台标高+709.43m；事故车辆坠落至标高+694.78m，高差 14.65m。经调查：事故救援前车辆侧翻至+694m 平台，驾驶侧车门位置在下。现场勘察时，事故车辆（8 号运矿车）已由侧翻扶正，临时贮矿场卸载平台车挡已和事故车辆同时坠落至+694m 平台。

依据《和龙天信矿业有限公司吉林省和龙市鸡南铁矿西区（地下开采改露天开采）变更安全设施设计》，距卸载平台边缘 1m 处，设固定的挡车墙，挡车墙采用碎石堆砌，其高度不小于运输车辆轮胎直径的 1/2，车挡顶宽和底宽分别不小于轮胎直径的 1/4 和 4/3 倍。现场实际勘察：车挡设置在卸料平台边缘，未按照设计规定设置在离卸料平台边缘 1 米处；事故车辆轮胎直径为 1300mm（同力牌），其它车辆轮胎高度 1440mm（SANY 牌），车挡顶宽 710mm、车挡底宽 1400mm、车挡高度 720mm，车挡底宽小于轮胎直径的 4/3 倍，不符合设计要求。

依据《金属非金属矿山排土场安全生产规则 AQ2005-2005》，排土作业区域照明系统应完好，照明角度应符合要求，夜间无照明禁止排土。灯塔与排土车挡距离应大于等于车辆视觉盲区+10m。现场实际勘察：现场照明设备不亮且距离作业地点 56.15m，不符合规则要求。

贮矿场台阶坡面角为  $40^\circ$ ，现场实际勘察点①：  $37^\circ 6'$ ；点②：  $35^\circ 35'$ ；点③：  $35^\circ 21'$ ，符合设计要求。

依据《兖州中材建设有限公司和龙第三项目部露天矿山安全操作规程》，排土场平台内设置  $2\% \sim 5\%$  的反坡，现场实际勘察：现场反坡角为  $2.14\%$ ，符合规程要求。
