**伊宁县中煤伊犁 2×66 万千瓦热电联产工程中  
能建西北城市建设有限公司间冷塔结构工程  
“8·19”一般起重伤害瞒报事故调查报告**

自治州人民政府事故调查组

2026 年 1 月 27 日

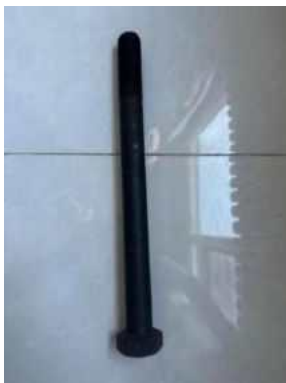
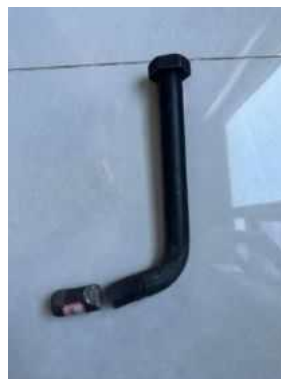
现场全作人员办规原换专用销轴。现场全作人员成用规重为 M30（直径  $\phi 29.8\text{mm}$ ）的是注，办规原代专用的顶升定定销轴（直径  $\phi 49.5\text{mm}$ ）<sup>[4]</sup>。现场勘查发现断西和变集的原换是注是对湖投以断，二曲部分是注成 V 下型变集。

左图为替换使用的螺栓正常状态，右图为替换使用造成事故后的状态

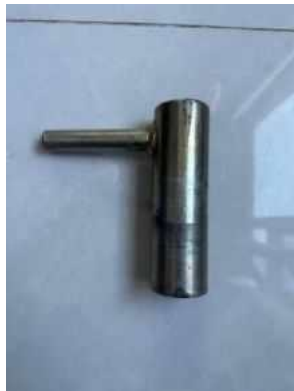
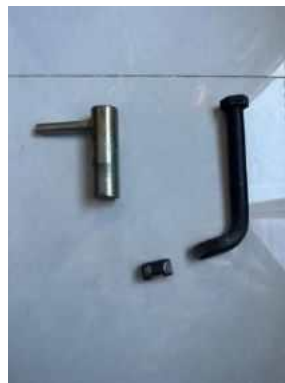
左图为按规定应使用的专用销轴，右图为专用销轴与替换螺栓对比图

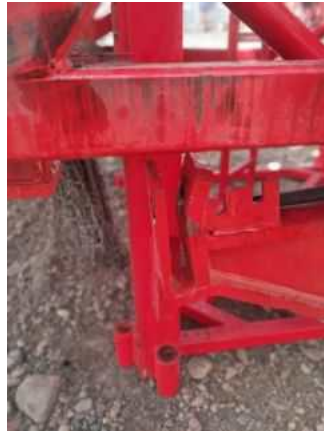
(A)

现场勘查平桥发现，成用是注定定一侧标准节上销锁履轴内直上有明显竖向划型（下图 A）顶升横新意侧履板事发后状态（下图 B）。顶升横新成用销轴定定一侧销锁的内侧履轴发生向上弯曲，销轴吊过弯曲的销锁履轴疆效，四与销锁次侧履轴疆位处于脱开状态（下图 C）。分析事发当时顶升横新一侧原换是注发生弯曲断西，顶升横新发生倾南后上部压力集中在例一侧销锁上，

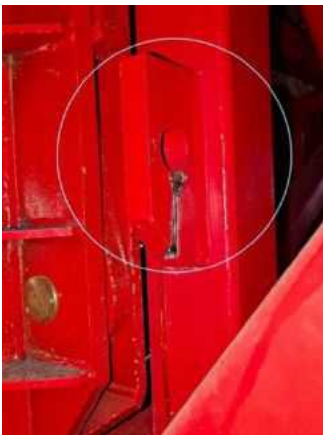
(C)

重压下导相销锁变紧，销轴从销锁疆效脱出，导相顶升理架整体下坠，理架下坠产生的冲击力导相上部起重城配重湖断西坠平。
