# 疏勒县润捷废品回收站“1·3”一般高处坠落 事故调查报告

疏勒县人民政府事故调查组

2026 年 5 月 7 日

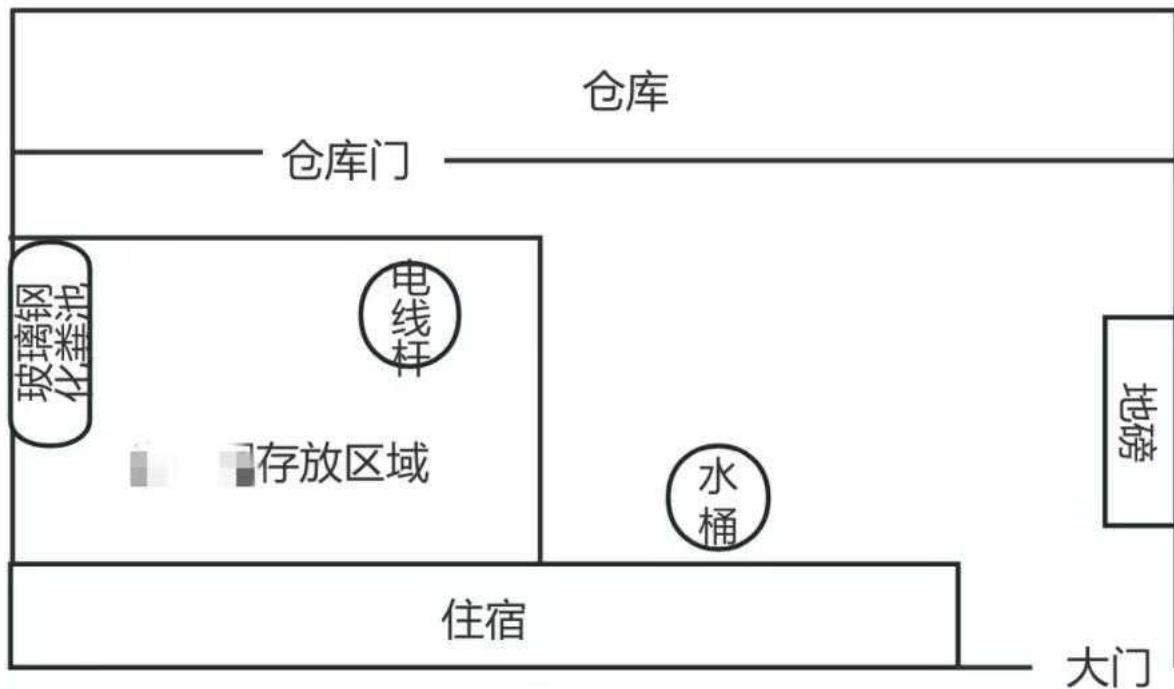
图一

2024年12月左右至2025年2月，李某某、秦某某、邢某某等人合伙在未取得营业执照的情况下利用疏勒县疏勒镇永安（6）村4组002号场地从事废旧轮胎回收业务，至2025年2月8日以李某某名义注册登记了疏勒县润捷废品回收站（李某某不参与该废品回收站的生产经营活动）。期间，秦某某因个人原因退出，李某某因车祸去世后，由邢某某实际经营管理废品回收站。朱某某免费使用废品回收站场地存放、销售收购的废旧轮胎（至事故发生朱某某未办理相关营业执照），具体存放位置为面向场地大门（由外向内）左侧（住房区域）（图一）。事故发生当日从疏勒县润捷废品回收站共计出售4车轮胎，事故发生车辆所装废旧轮胎为朱某某和邢某某两人共有，且直接导致事故发生的轮

轮胎存放区域大概分布图

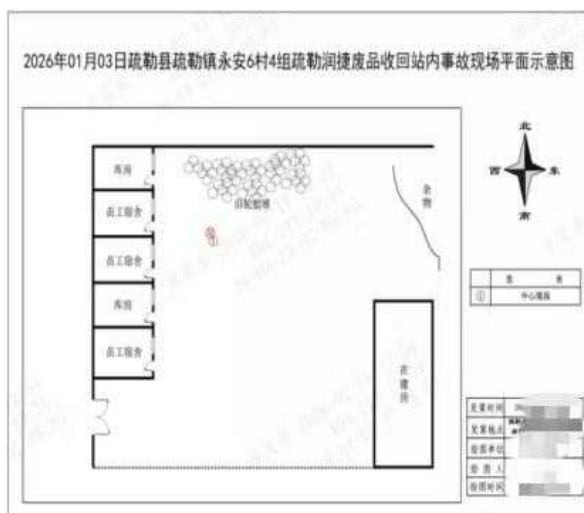
图二

为疏勒镇永安（6）村2组，南侧为疏勒镇永安（6）村3组，西侧为疏勒镇永安（6）村5组，以疏勒镇永安（6）村4组疏勒县润捷废品回收站为中心，现场北侧为疏勒镇永安（6）村4组田地，东侧疏勒镇永安（6）村4组田地，南侧为疏勒镇永安（6）村4组003号厂子，西侧为空地。疏勒镇永安（6）村4组疏勒县润捷废品回收站坐东朝西，院门朝西开，双扇内开门，院内北侧为废旧轮胎堆，东北侧为杂物，东侧为自建房，南侧为废品回收站，西侧为废品回收站员工宿舍及废品回收站库房，其东侧空地地处即为案发中心现场（见图二、图三）。
