## 江北甬江宁波市江北区金普运输服务部“4·28”一般物体打击事故调查报告

2025年4月28日4时许，位于江北区甬江街道的宁波市甬铁储运有限公司堆场内发生一起一般物体打击事故，造成1人死亡，直接经济损失约200万元。

经调查认定，江北甬江宁波市江北区金普运输服务部“4·28”一般物体打击事故是一起因生产经营单位装卸作业现场安全管理不到位、作业人员违章作业造成的一般生产安全责任事故。

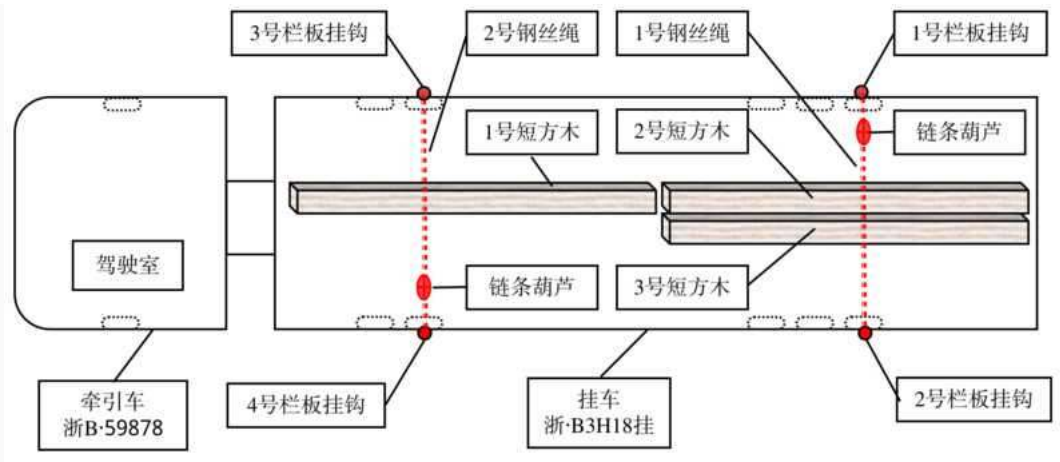
图一：事故发生前事故车辆示意图

事故车辆为自有的浙B59878/浙B3H18挂运输车，事发时装载长圆木5根，短方木3根。3根短方木堆垛在最上层，1号、2号短方木卡在长圆木缝隙中，3号短方木平放在长圆木上，分别由两根钢丝绳捆绑。钢丝绳两端的绳环分别勾挂在事故车辆两侧的栏板挂钩上，由链条葫芦拉紧，1号钢丝绳的链条葫芦位于1号栏板挂钩处，2号钢丝绳的链条葫芦位于4号栏板挂钩处。

- 1.事故车辆装载的3号短方木平放在长圆木上，存在木材滚落风险；夜间作业现场缺少照明设施。
- 2.余\*\*进行装卸作业时，未认真观察事故车辆装载木材状况，未及时发现木材滚落风险，且未佩戴安全帽。

（一）金普运输服务部要深刻吸取事故教训，认真落实安全生产主体责任。加大安全生产资金投入，配备配齐作业场所照明设备，完善安全生产条件，认真学习运输企业相关法律法规和规范。加强安全生产教育和培训，保证从业人员具备必要的安全生产知识。强化作业现场管理，制定并落实安全生产规章制度和操作规程，深入开展事故隐患排查治理，切实管控事故风险，杜绝类似事故再次发生。

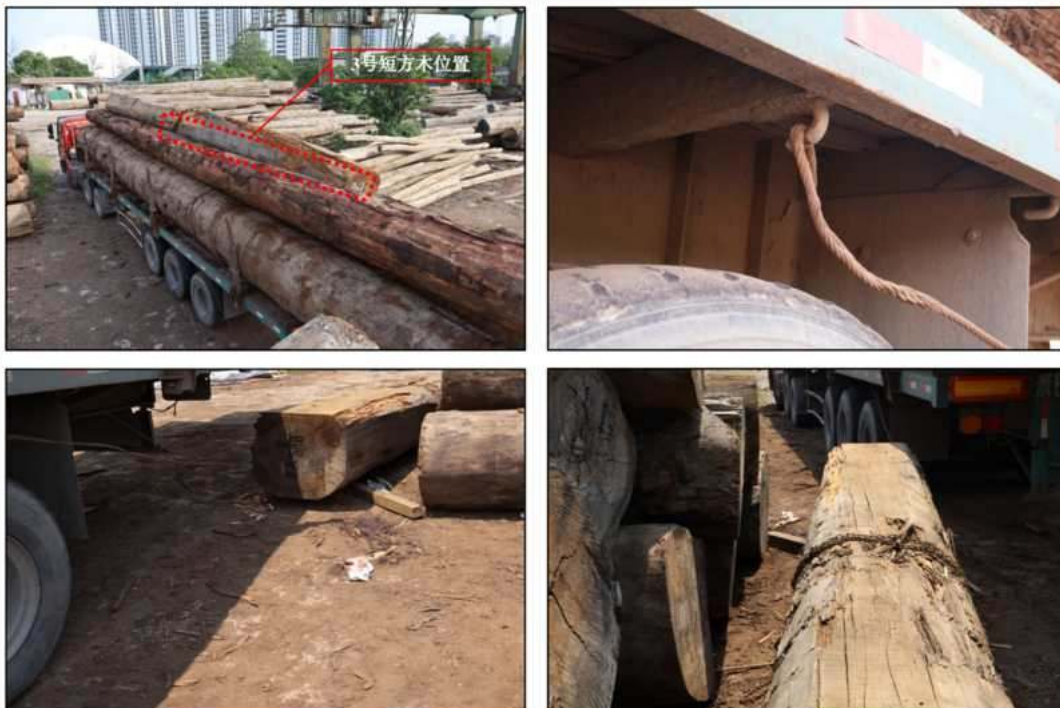
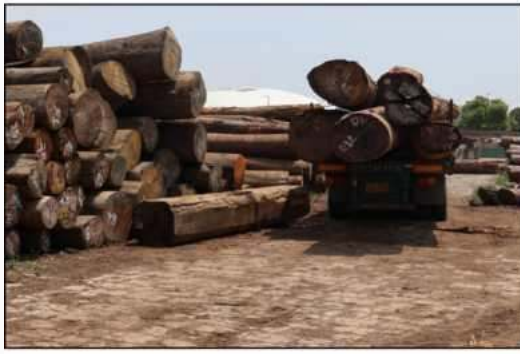
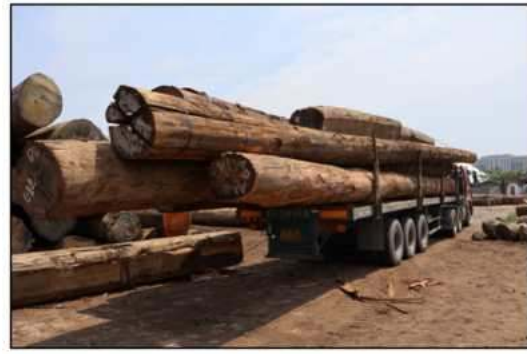
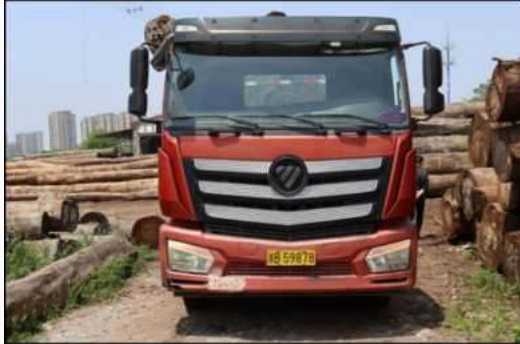
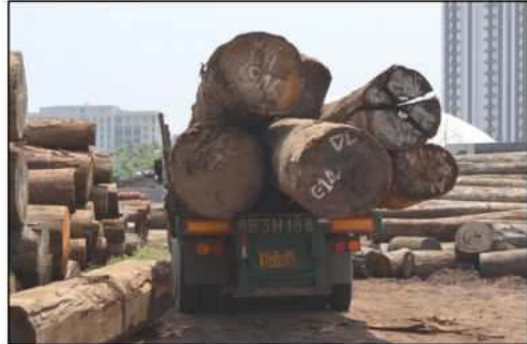
事故发生时，作业现场无照明设备，抓木机停泊在事故车辆副驾驶侧附近空地上等待作业，并为作业现场提供照明，照明范围为事故车辆副驾驶室一侧。滚落物为3号短方木，体积约2立方米，重量约0.5吨；1号钢丝绳一端勾挂在2号挡板挂钩上，另一端缠绕在3号短木材上。现场地面上有明显血迹，未见安全帽。余\*\*被救出后，现场作业人员将事故车辆往前移动约5米，并将2号钢丝绳重新紧固。
