# 小店山西澳达汽车销售有限公司“3·4” 一般坍塌事故调查报告

小店区政府事故调查组  
二〇二六年六月

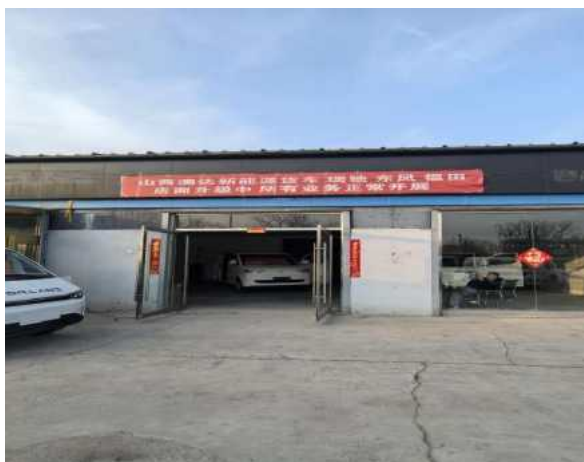
1. 事故现场位于太原市小店区龙城北街与怡昌路交叉口东北角山西澳达公司承租院内，场地内停放车辆，悬挂横幅“山西澳达新能源货车、瑞驰、东风、福田店面升级中，所有业务正常开展”。

（涉事场地门头）

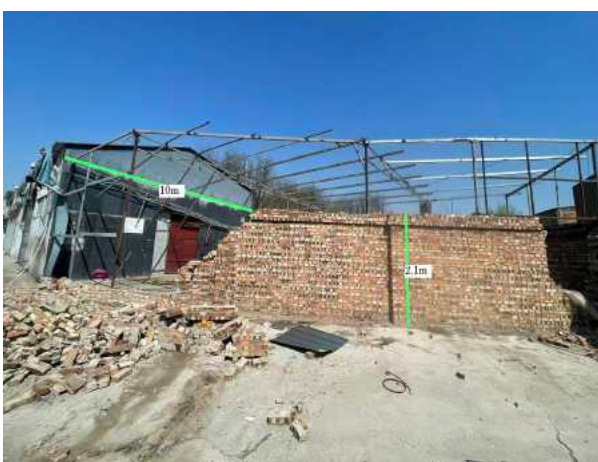
（事故中拆除的厂房和围墙）

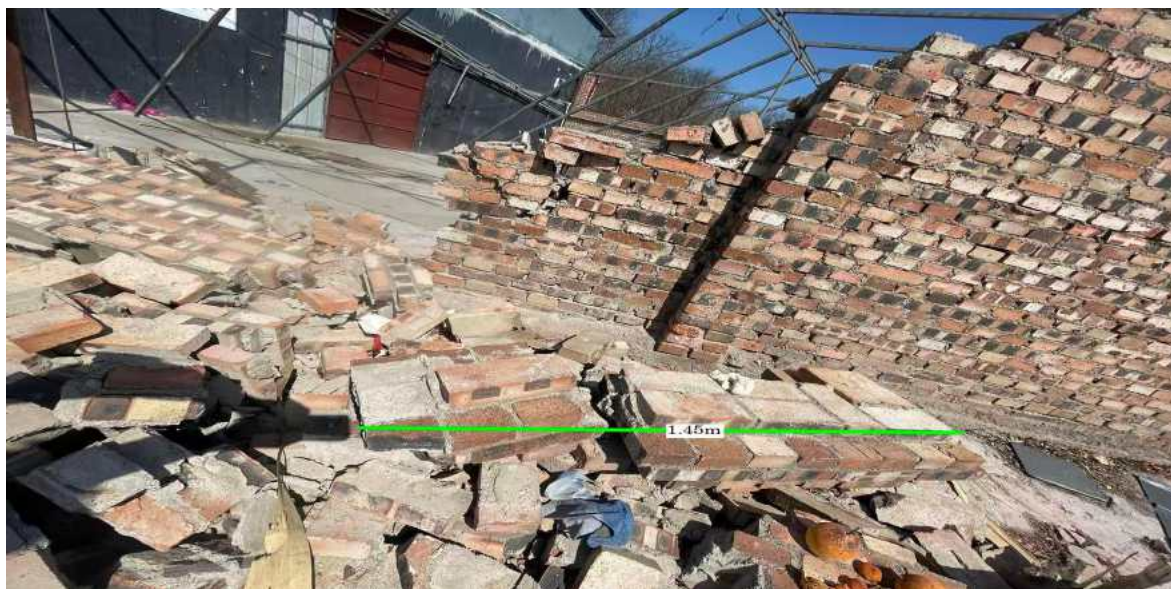
2. 场地内遗留有闲置彩钢房建筑及院内附属墙体，彩钢板房顶部及侧面彩钢板均已拆除，部分方形钢管已被切断；墙体为砖混结构，建筑南侧墙体西段已拆除长度约 5 米，地面堆积大量拆除后的砖块。墙体顶部一块长度约 1.45 米的混凝土粘连的砖块横向搁置于墙体下部。

（事故中拆除围墙位置）

经核查，作业现场未设置安全警示标识；未采取安全防护措施。作业工具仅为电镐、铁锤。

事故直接原因：作业人员在墙体拆除作业时，违反操作规范、冒险作业，先从砖墙底部进行拆除，导致墙体坍塌事故发生。

作业人员在墙体拆除作业时，用电镐先从砖墙底部进行拆除作业，违反《建筑与市政施工现场安全卫生与职业健康通用规范》（GB55034-2022）第3.5.14条规定“拆除作业应符合下列规定：1. 拆除作业应从上至下逐层拆除，并应分段进行，不得垂直交叉作业。2. 人工拆除作业时，作业人员应在稳定的结构或专用设备上操作，水平构件上严禁人员聚集或物料集中堆放；拆除建筑墙体时，严禁采用底部掏掘或推倒的方法。3. 拆除建筑时应先拆除非承重结构，再拆除承重结构。4. 上部结构拆除过程中应保证剩余结构的稳定”导致墙体坍塌事故发生。

全区要严格规范拆除、改建、修缮等施工作业管理，施工项目依法委托具备资质的单位实施，编制专项施工方案，严禁野蛮施工、违规作业。强化租赁场地安全监管，常态化开展现场巡查和隐患排查治理。
