# 金湾平沙珠海市鑫涛源建筑工程劳务分包 有限公司“4·12”一般物体打击事故

## 调查报告

金湾区政府事故调查组  
2026 年 6 月 12 日

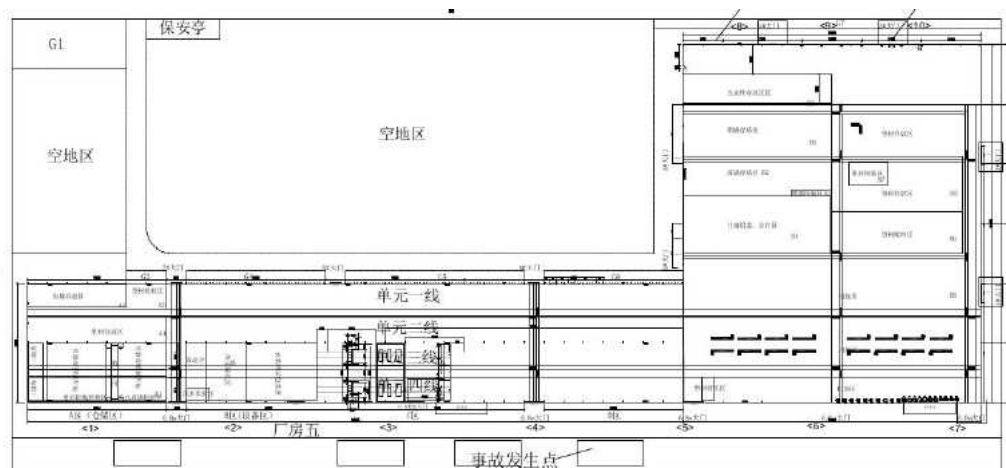
图 1 事故地点平面示意图

事故发生地点位于平沙镇升平大道16号厂房一楼南侧绿化

草地（如图 1 所示）。该区域从东向西依次放置了两个非固定、房型钢结构物和一个钢结构底座，事发区域为第二个房型钢结构物西面钢板处。汽车起重机事发时停放于第二个房型钢结构物西北方向通道上，钢结构物两侧均栽种着多棵树木（如图 2 所示）。

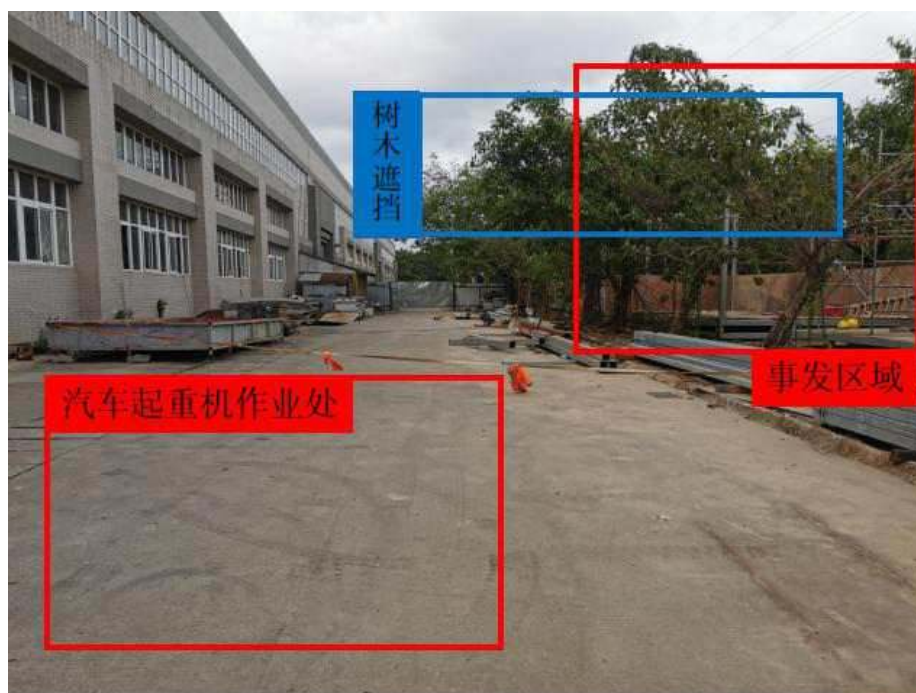
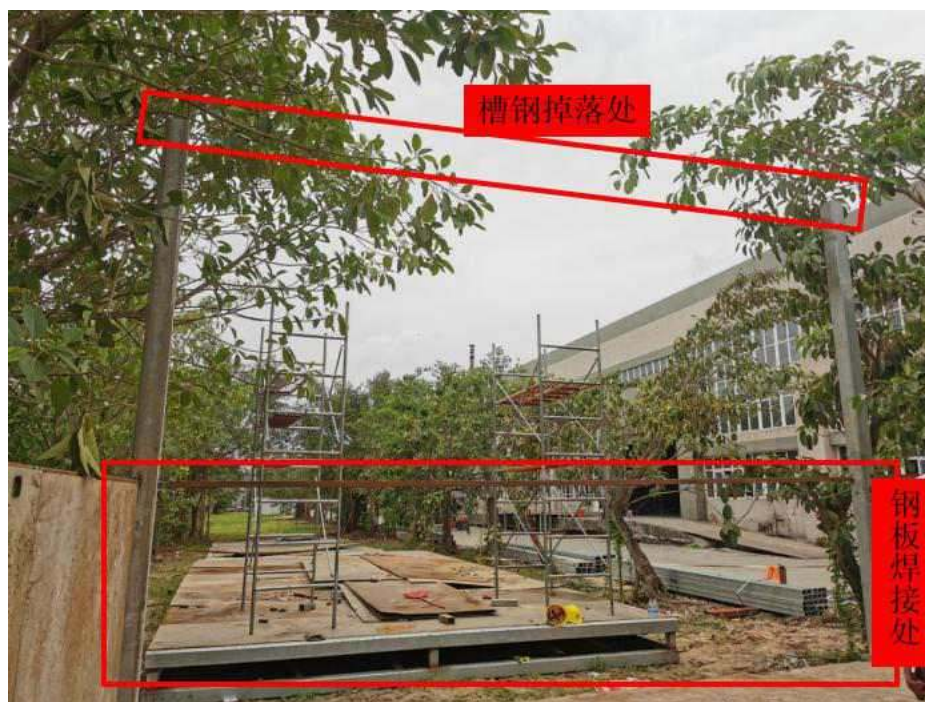
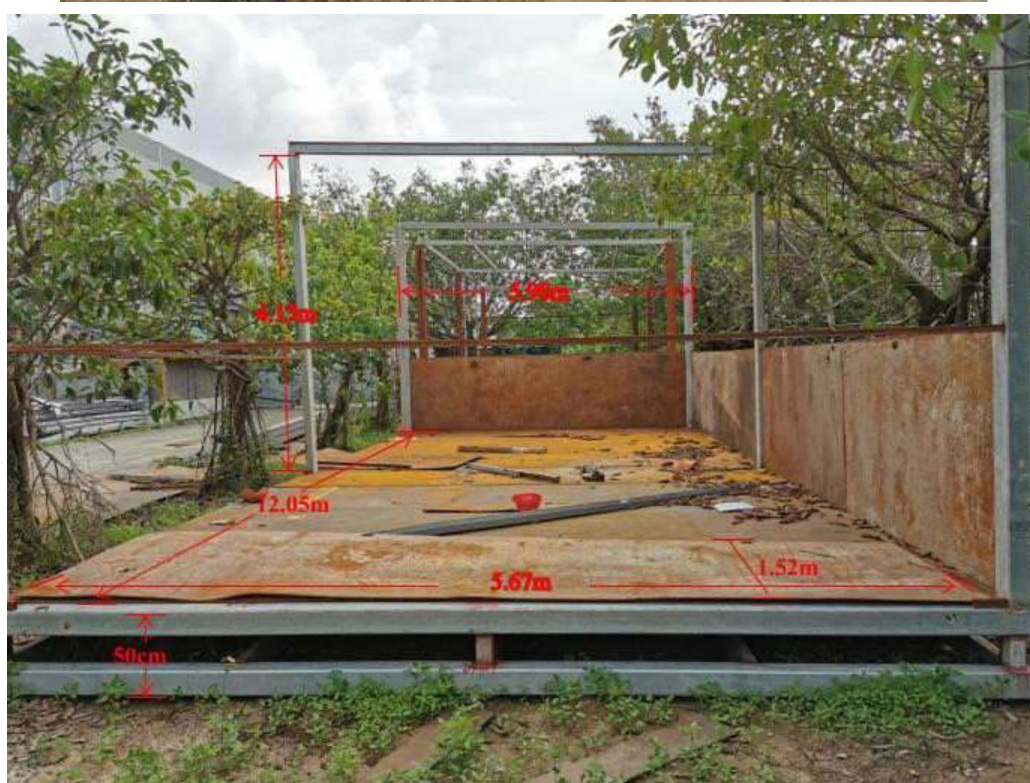
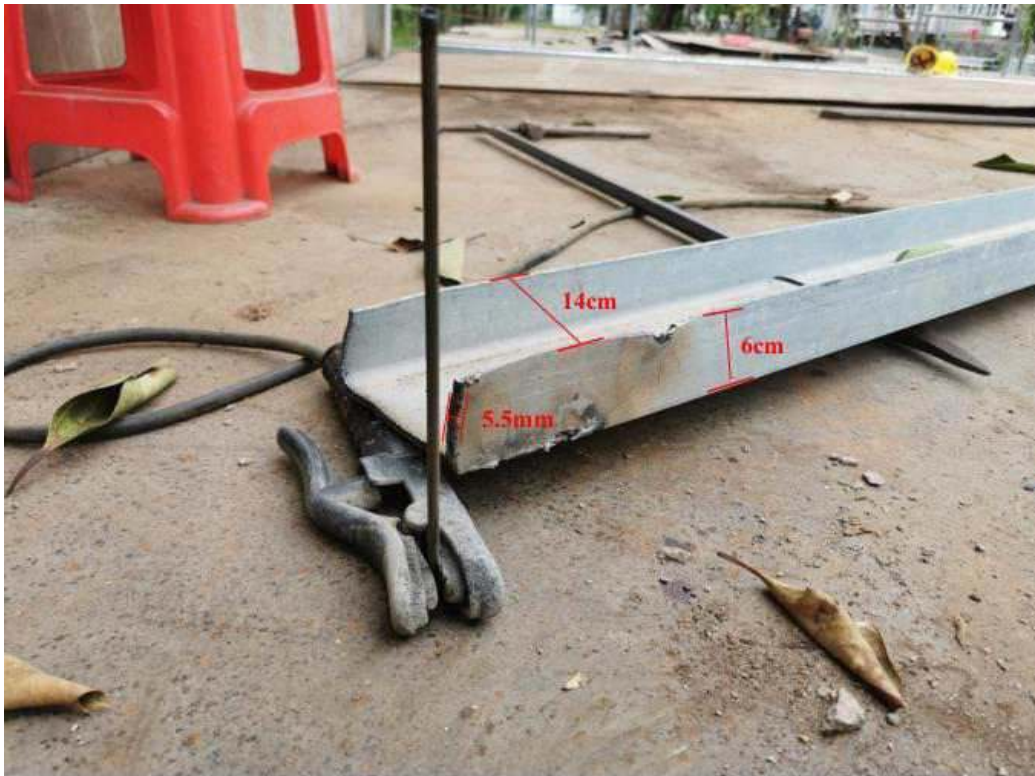
图 2 事故现场照片

事故发生地点无警示标志，无警示带，有安全帽散落于涉事房型钢结构物底座。

事故调查组经过现场勘察、事故现场相关人员谈话问询等调查取证和分析论证工作，可以确定该起事故的起因物为起重机械（3.04 参照《企业职工伤亡事故分类 GB 6441-1986》表 A3），致害物为金属件（4.15 参照《企业职工伤亡事故分类 GB 6441-1986》表 A4），伤害方式为落下物（5.02.1 参照《企业职工伤亡事故分类 GB 6441-1986》表 A5），不安全状态是其他（作业场地树木遮挡起重机司机操作视线）（6.04.2.7 参照《企业职工伤亡事故分类 GB6441-1986》表 A6）。不安全行为是在起吊物下作业、停留（7.09 参照《企业职工伤亡事故分类 GB6441-1986》表 A7）。

事故调查组认为，本起事故的直接原因是：魏某飞允许作业人员在吊物下作业、停留，并在视线受现场树木遮挡和缺乏专人监护的情况下，操作起重机收钩，吊钩意外勾挂致使槽钢坠落，

（一）富艺公司须从严把控外包单位安全生产准入条件与相关资质审核工作，严禁不具备安全生产条件、无合法从业资质的单位及个人进场作业，杜绝违章蛮干等行为。

（二）鑫涛源公司应压实安全生产主体责任，建立健全本单位安全生产的各项规章制度并组织实施管理制度。做好对从业人员的安全生产教育和培训。主要负责人要切实承担起安全生产第一责任人的责任，加强现场安全管理。

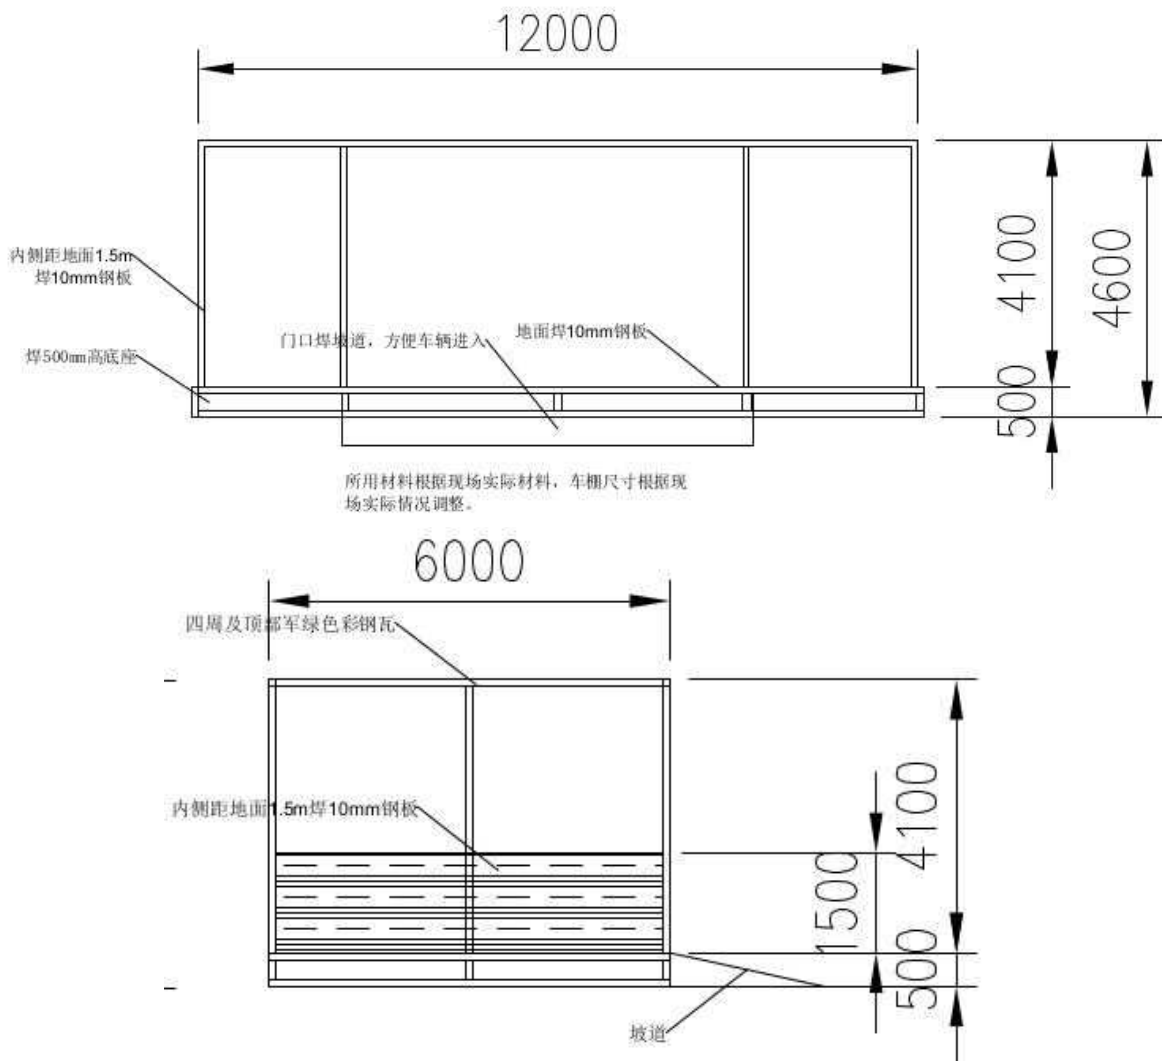
图 3 钢件类定作物图纸

涉事钢件类定作物为非固定、房型钢结构物，长 12.05 米，宽 5.98 米，高 4.15 米，底座高 0.5 米，底座长边两侧焊有六根立柱，每两根立柱顶端间焊有槽钢，涉事槽钢长 5.98 米，高 14 厘米，宽 6 厘米，厚度为 5.5 毫米，截面为凹槽形，重约 67kg，底部焊有钢板，涉事钢板长 5.67 米，高 1.52 米，宽 1 厘米，重约 677kg（如图 2、3 所示）。

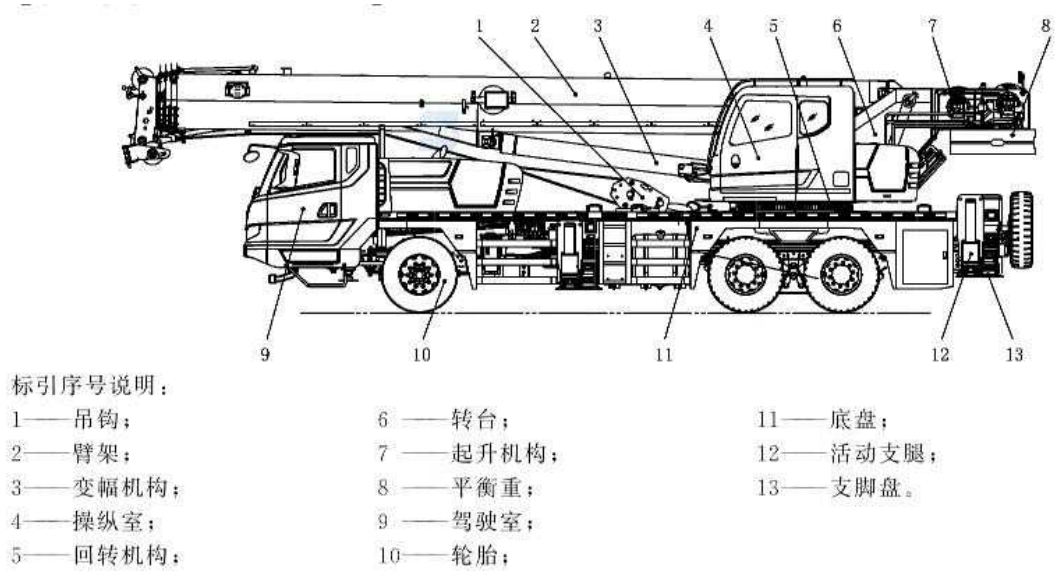
图 4 汽车起重机示例图

汽车起重机主要由驾驶室、操纵室、臂架、吊钩、起升机构、活动支腿等组成（如图 4、5 所示）。涉事汽车起重机车牌为豫 K3\*\*\*7，车辆型号为 XZJ5\*\*\*\*\*25，车辆识别代码：LXGCPA333KA0\*\*\*\*6，外廊尺寸(长×宽×高)为 12870×2550×3470mm，整车整备质量为 32805kg，额定起重量为 25t，起升

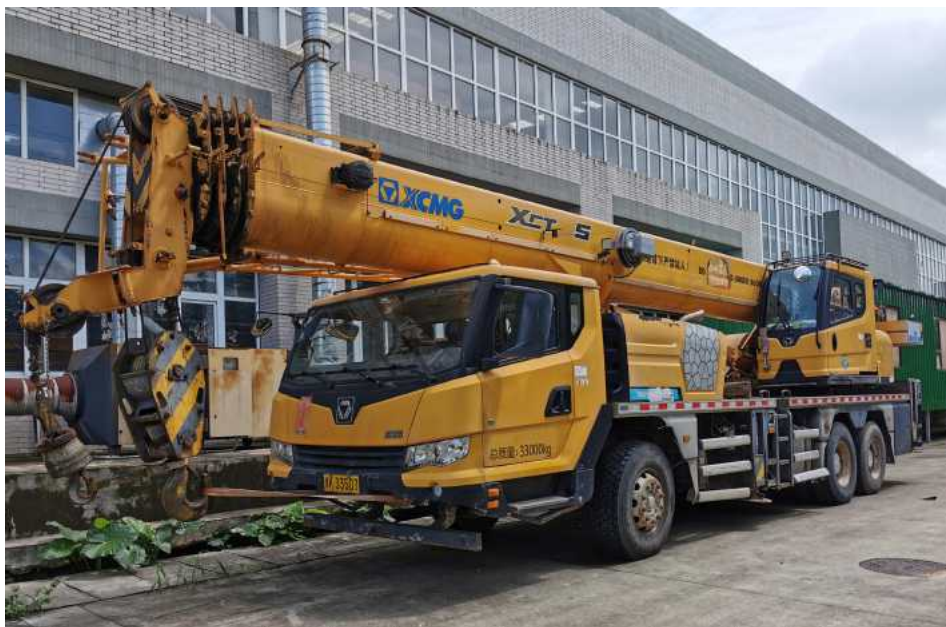
图 5 涉事汽车起重机照片

高度为 42m，制造年月为 2019 年 1 月 28 日。下次定期检验日期为 2026 年 6 月，目前处于检验有效期内。
