# 盐湖区安邑街道鑫马央璟建筑工地“8·22” 一般高处坠落事故调查报告

盐湖区人民政府事故调查组

2026 年 3 月

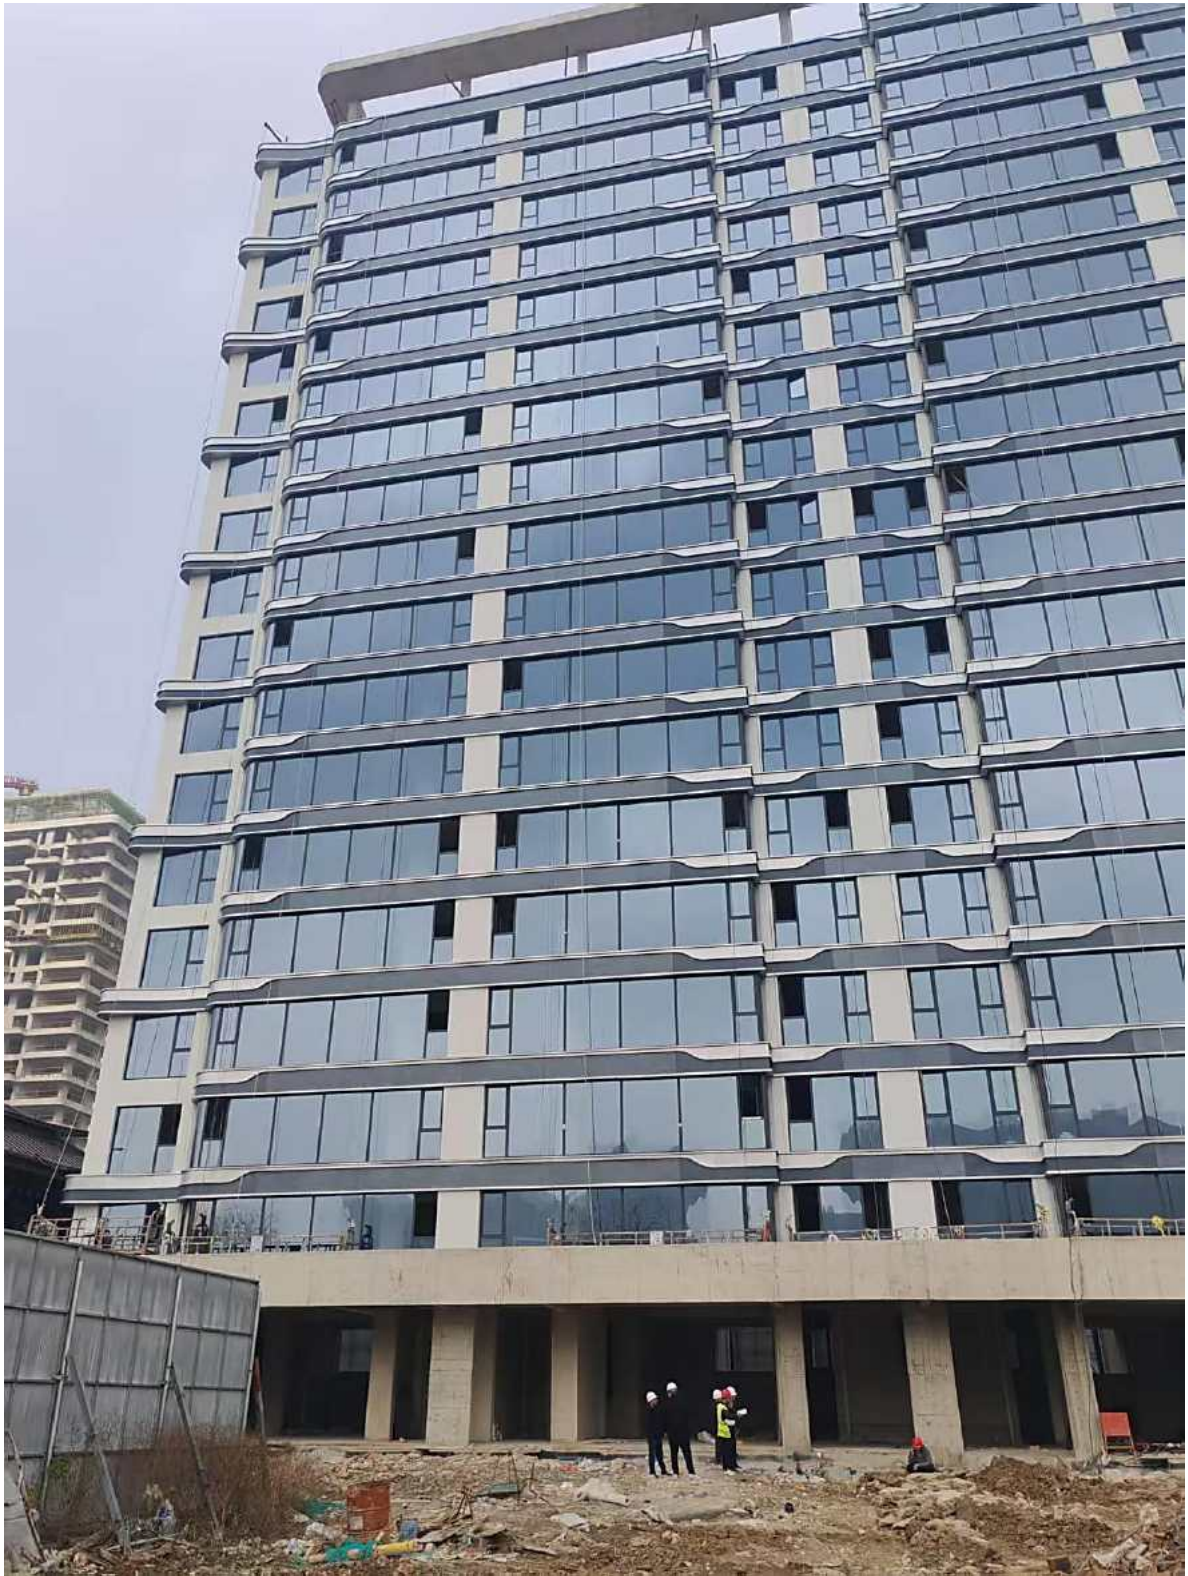
1001 室阳台距离地面高度在 28m 左右。

图 2 已施工完成的 2#楼

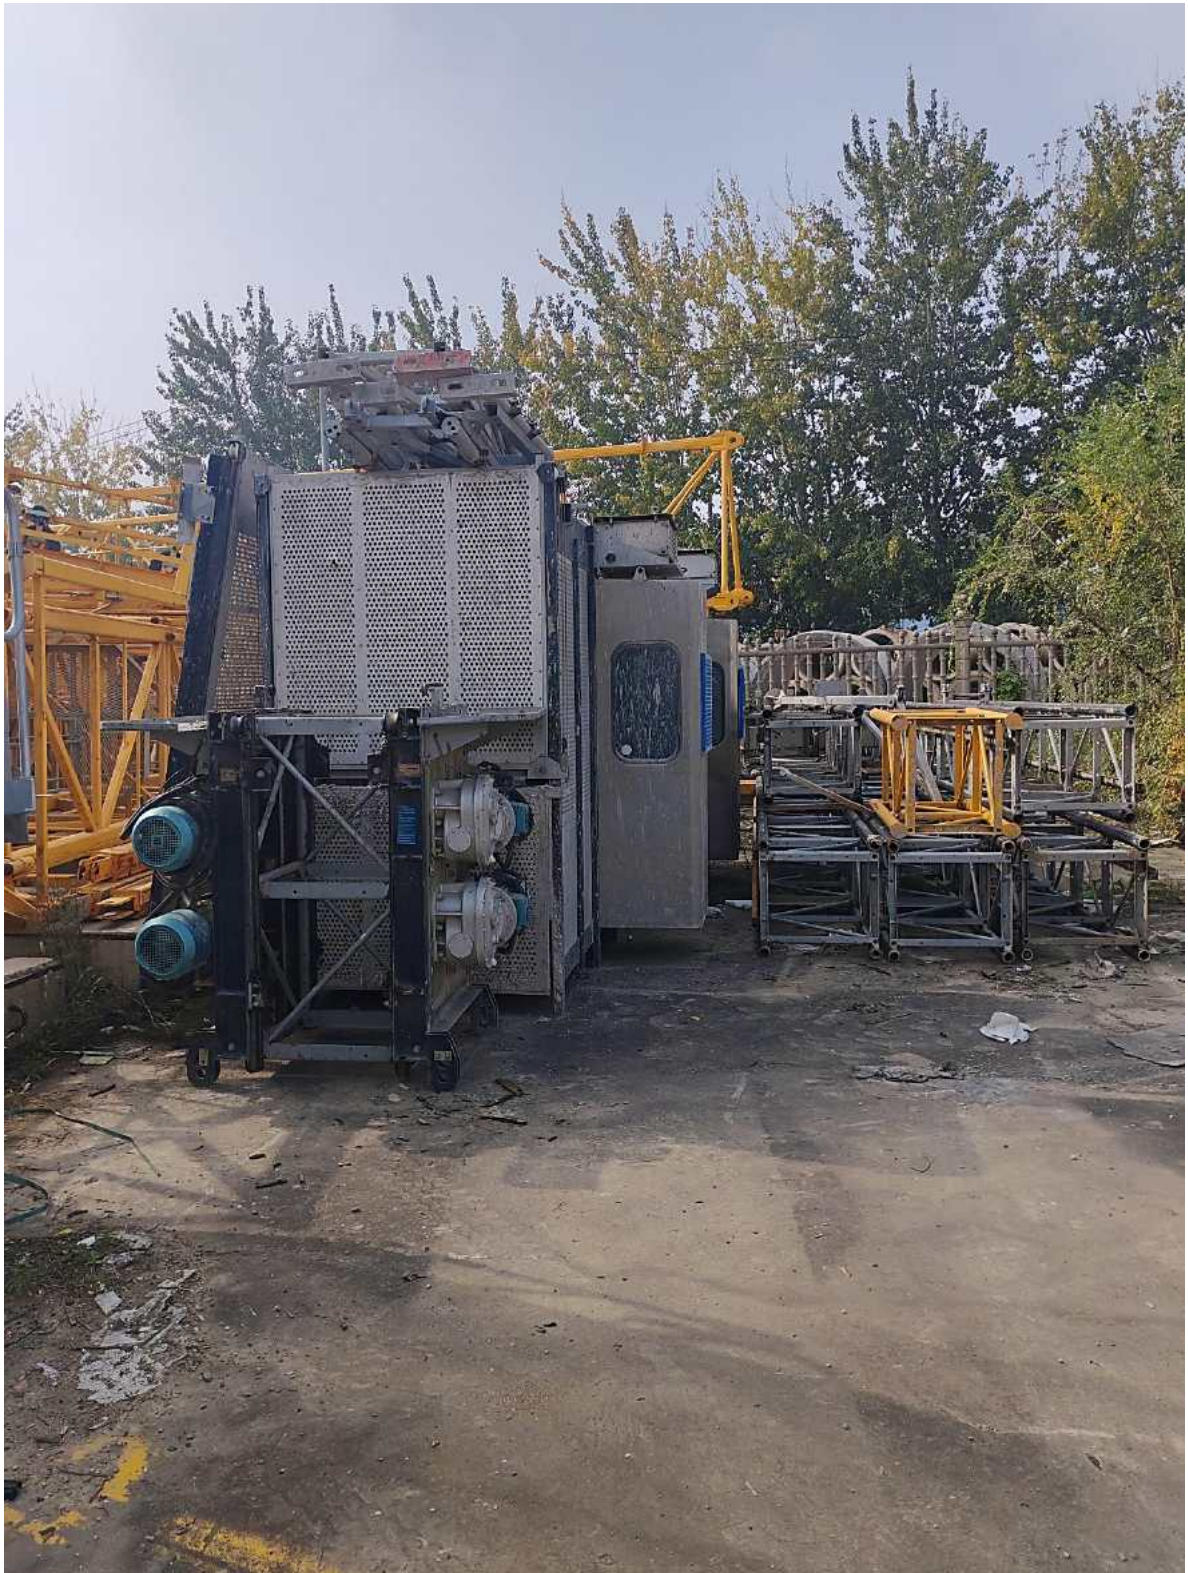
图 3 已拆除的施工升降机

事故现场位于运城市盐湖区安邑街道办事处辖区内“鑫马央璟 C 区”项目施工现场，人员掉落位置位于 2#楼西单元南侧施工升降机下方。现场勘查时，施工升降机已经拆除，1001 室已经施工完成，根据询问谈话笔录和现场实际推断事发状态。

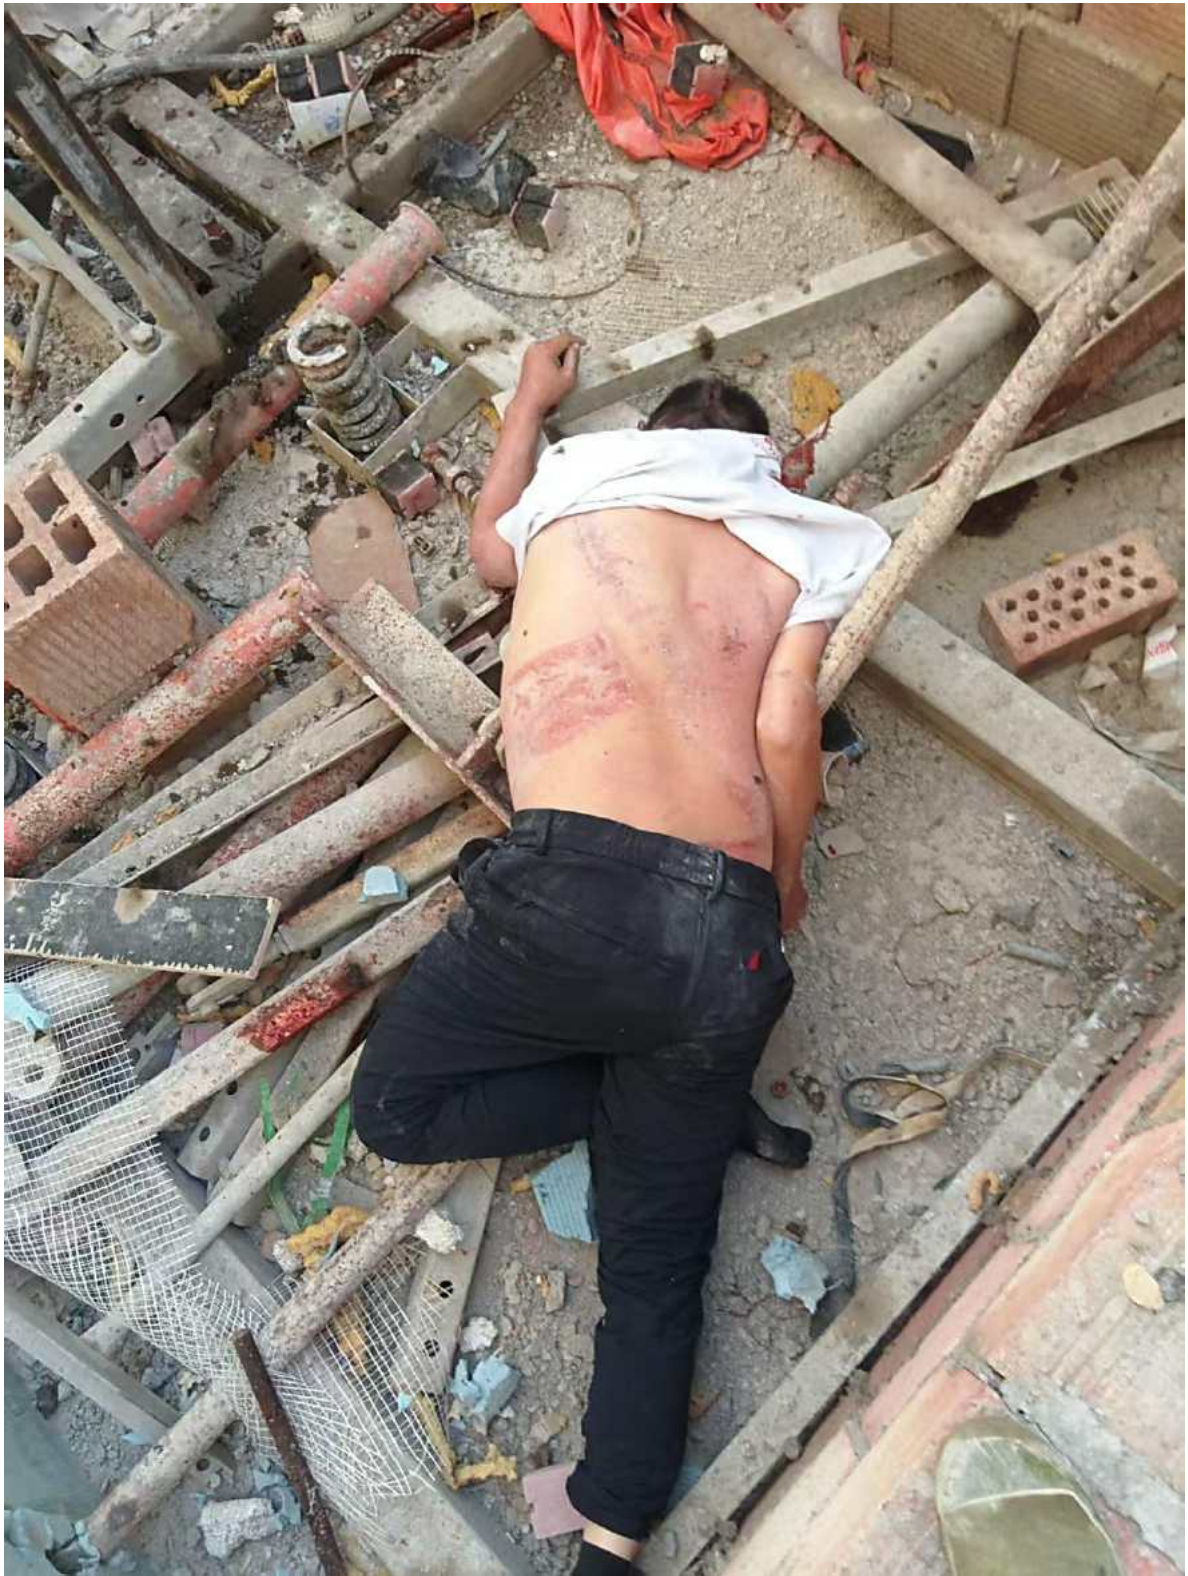
图 5 现场救援人员拍摄的人员受伤情况

依据运城市中心医院提供的《居民死亡医学证明(推断书)》，彭某军直接死亡原因为颅内损伤。

彭某军经医院急诊抢救，于2025年8月22日7时46分因救治无效死亡。**直接死亡原因：**因从房屋或建筑结构上跌落或跌出（工业和建筑区域）（W13.6）引起颅内损伤，未特指（S06.9）。

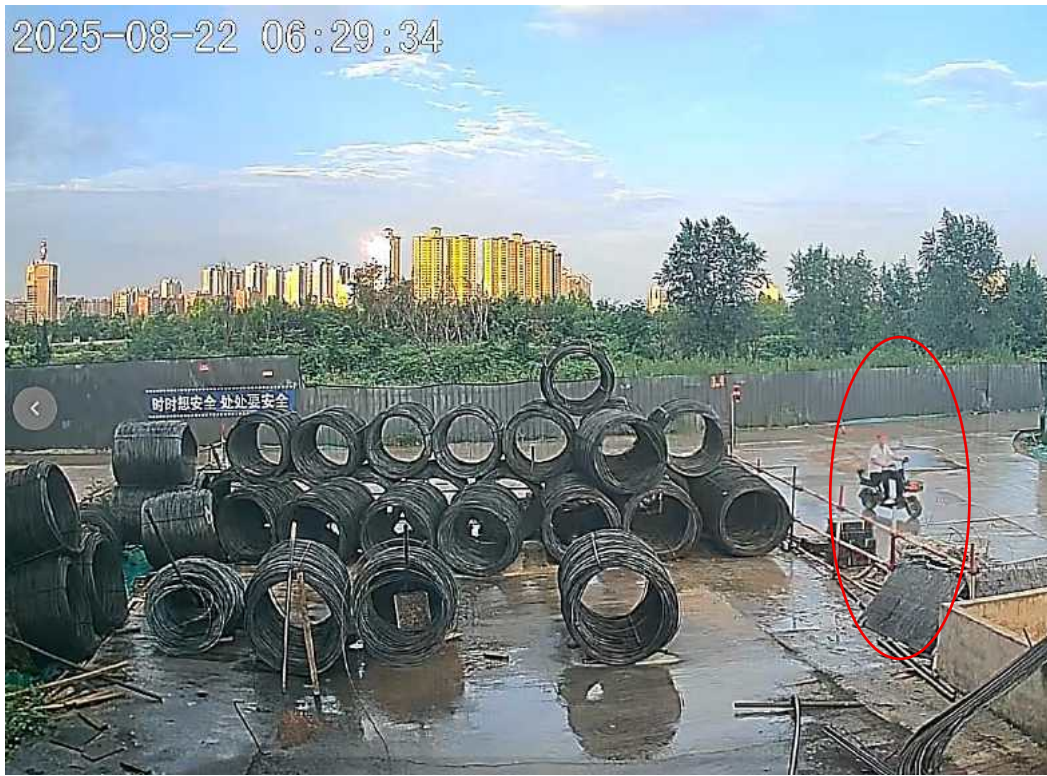
图6 彭某军进入项目现场

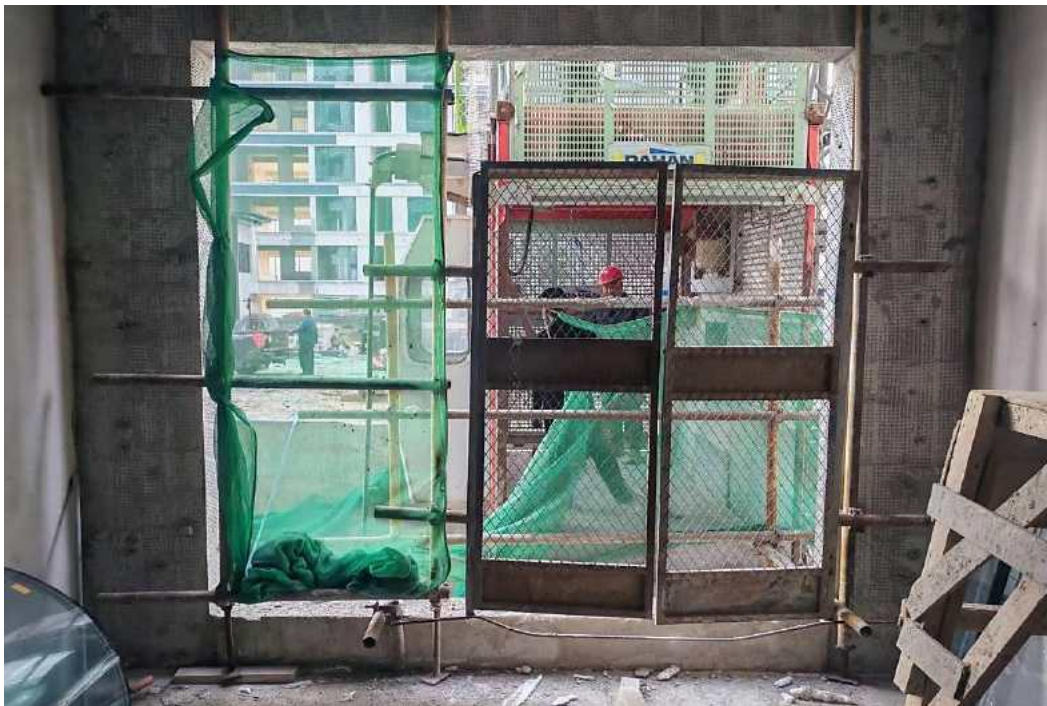
图7 项目经理王某鳌回忆事发时10层施工升降机搭建情况

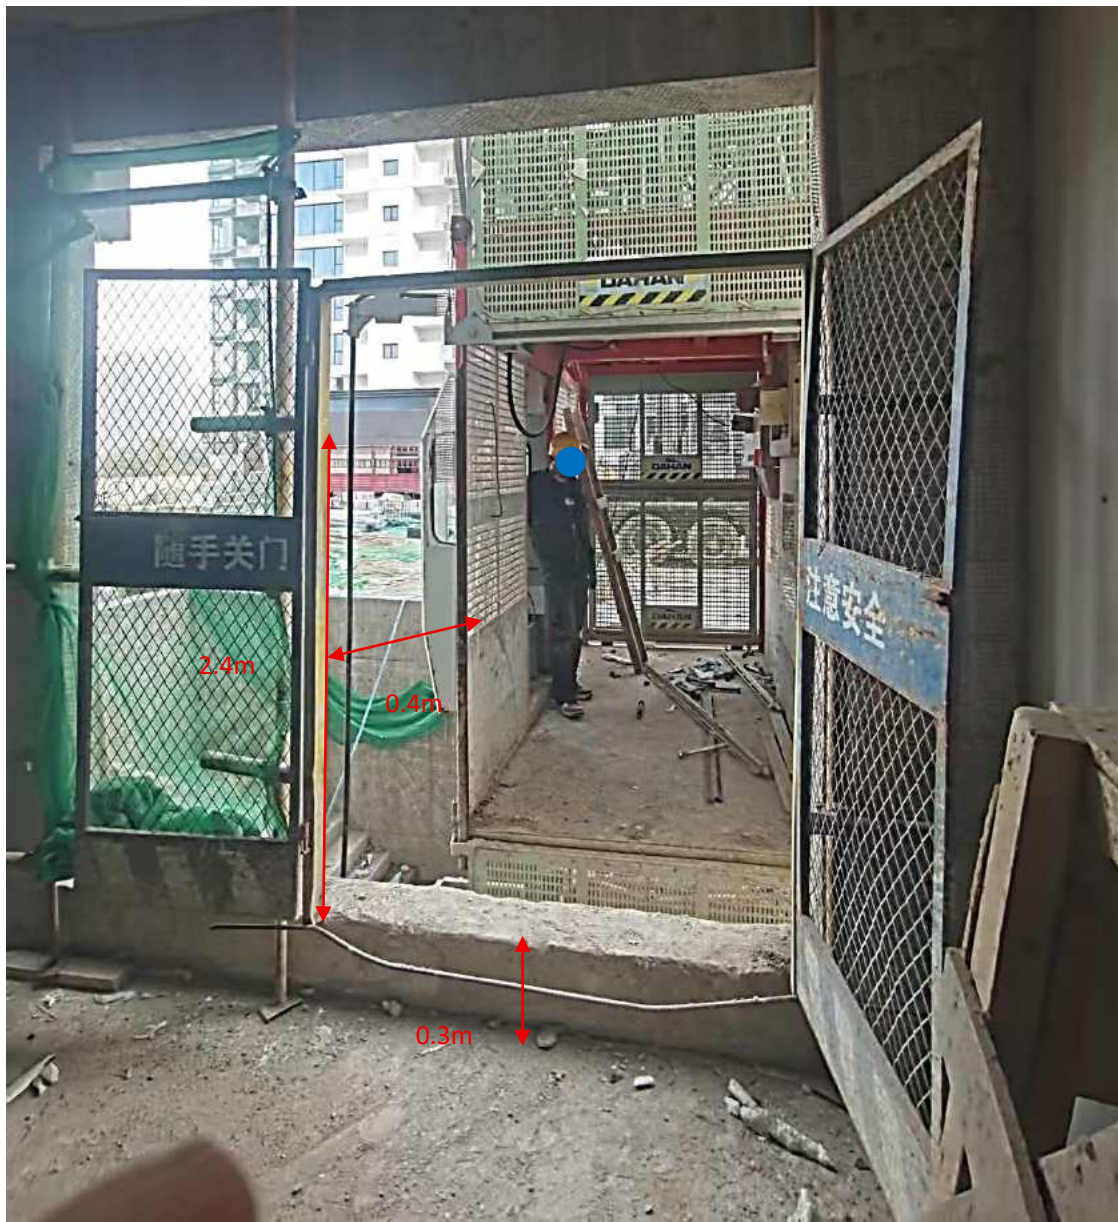
图 8 东侧吊笼布置模拟图（出事地点为西侧吊笼）

施工升降机西侧吊笼通过翻板（长 1.4m，宽 0.35m）与作业平台相连，方便人员与物料进出，吊笼与作业平台西侧有一宽 0.4m，长 2.4m 孔洞，事发时，吊笼上翻板未进行正确放置。

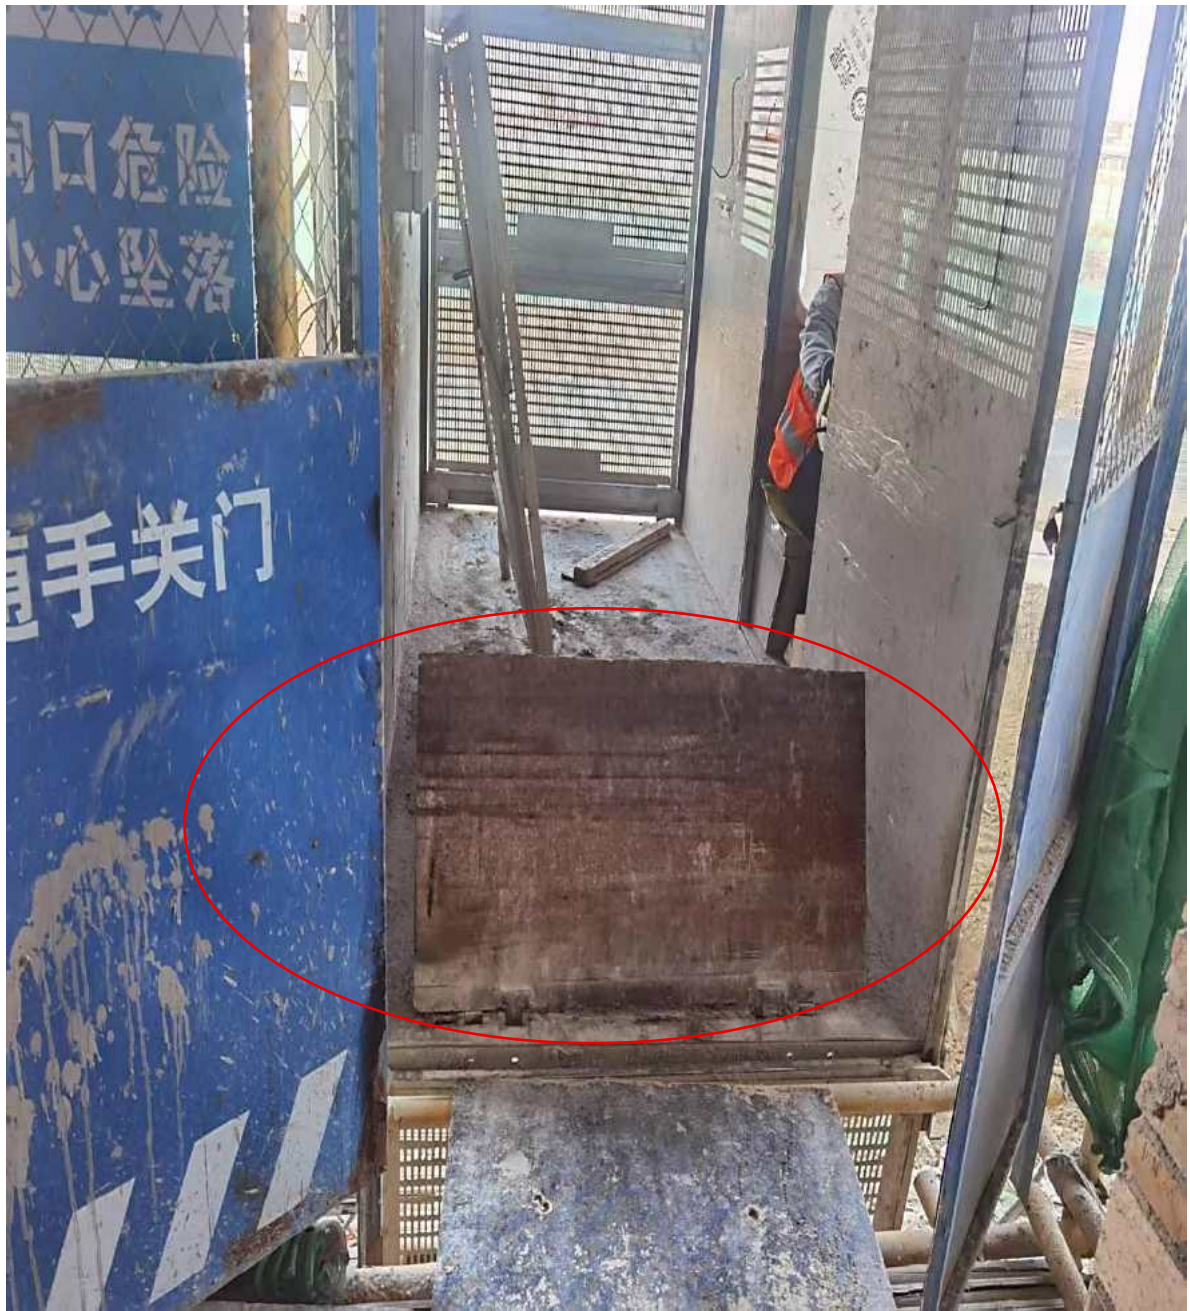
图 9 施工升降机吊笼上供人员及物料运输的活动板（翻板）

1. 彭某军未取得“建筑起重机械司机（物料提升机）”特种作业操作资格证书，不具备施工升降机使用专业知识，在通过施工升降机西侧吊笼进入 10 层作业平台时未将吊笼上翻板正确放置。

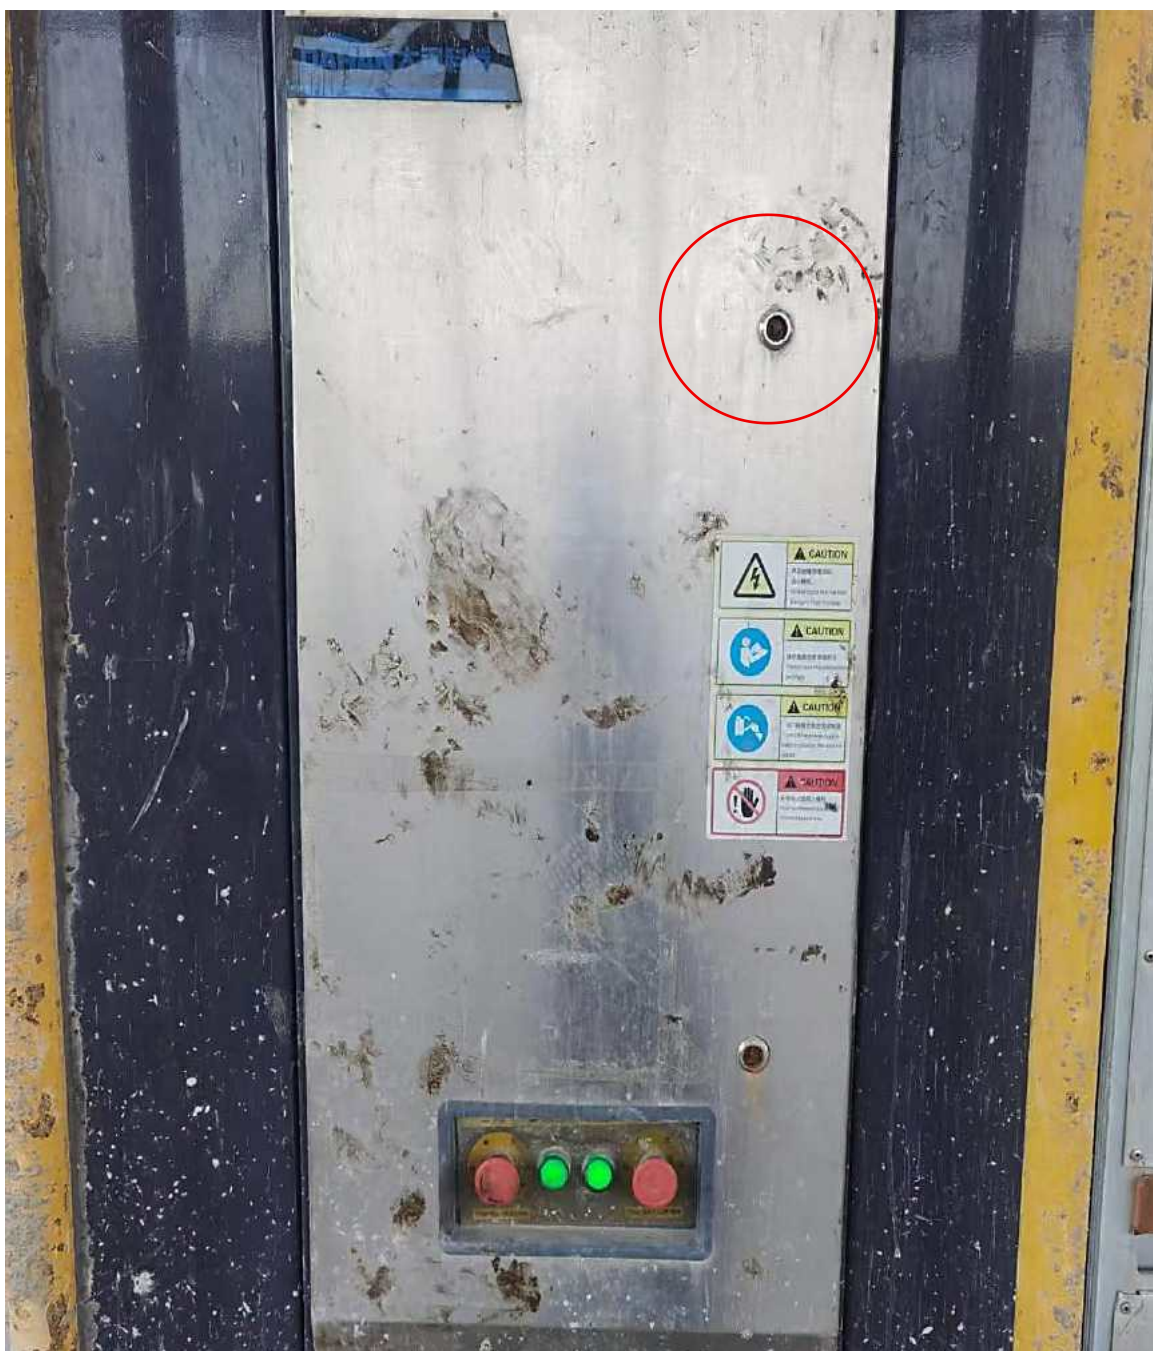
图 10 施工升降机开关箱上的门锁

施工升降机开关箱钥匙为通用三角形钥匙，地面防护围栏门未上锁，给无关人员私自操作施工升降机提供了条件。不符合《建筑施工升降机安装、使用、拆卸安全技术规程》（JGJ 215-2010）5.2.35 作业结束后应将施工升降机返回最底层停放，将各控制开关拨到零位，切断电源，锁好开关箱、吊笼门和地面防护围栏门。

（一）强化现场安全管理。施工总承包单位应加强对施工升降机的安全管理，细化施工升降机的停车标准，对开关箱锁具进行更换，对地面防护围栏门进行上锁管理，停车时设置安全警示标志，防止无关人员随意操作；加大对作业规程和安全措施现场落实情况的检查力度，健全完善责任追究制度；从严查处违章作业、非法作业，重点打击“习惯性违章”行为、非法作业行为；

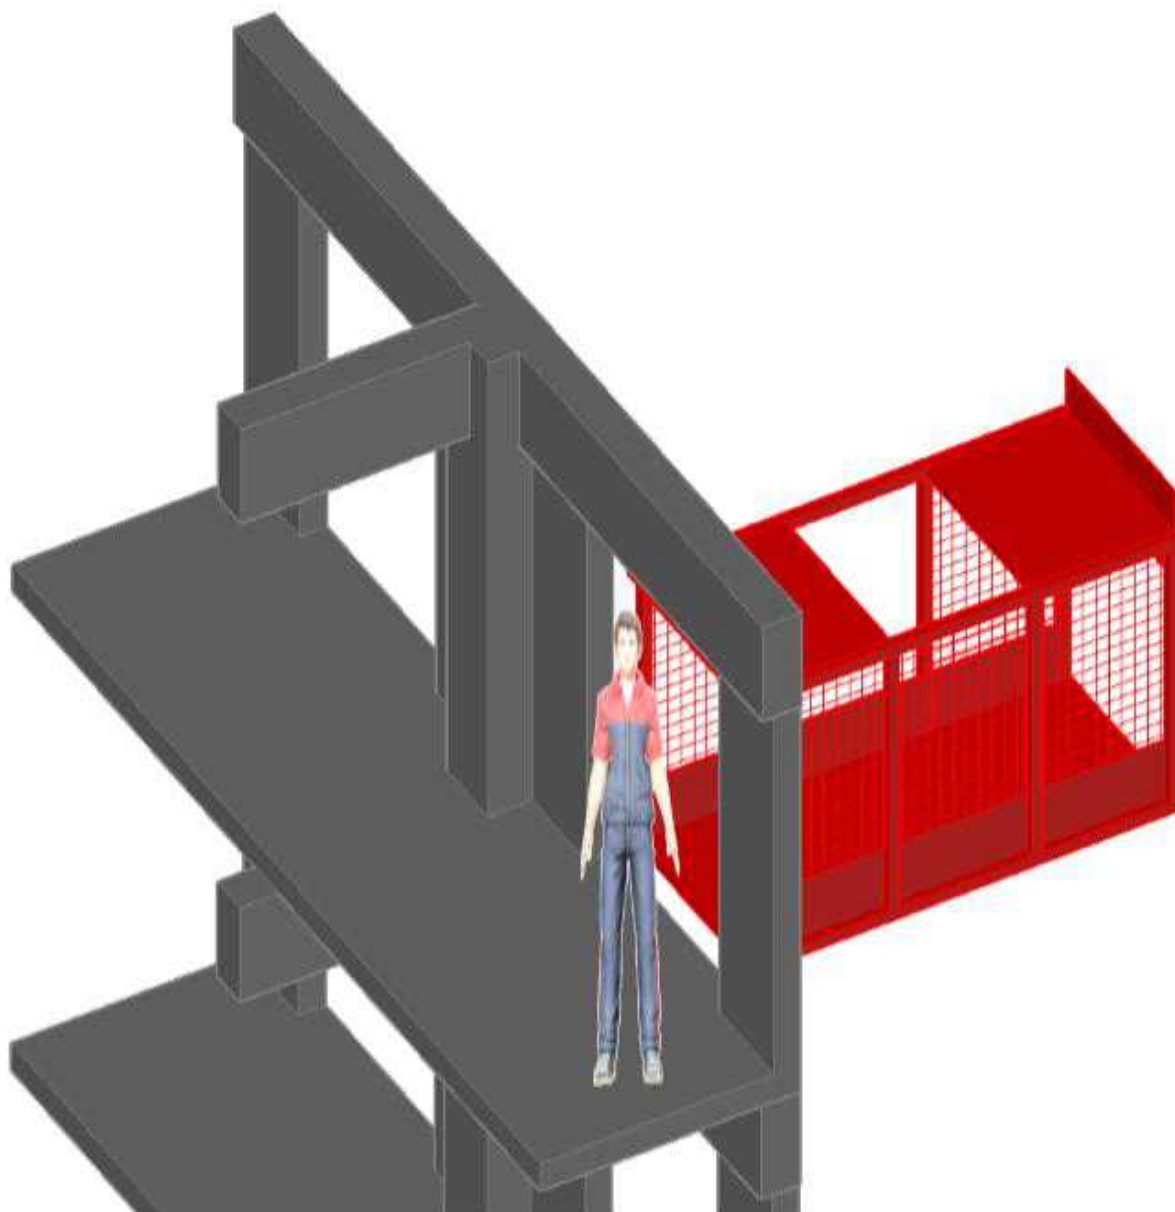
图 14 人员坠落过程模拟图 3

当事人在未放下吊笼内翻板的情况下跨过阳台进入1001房间

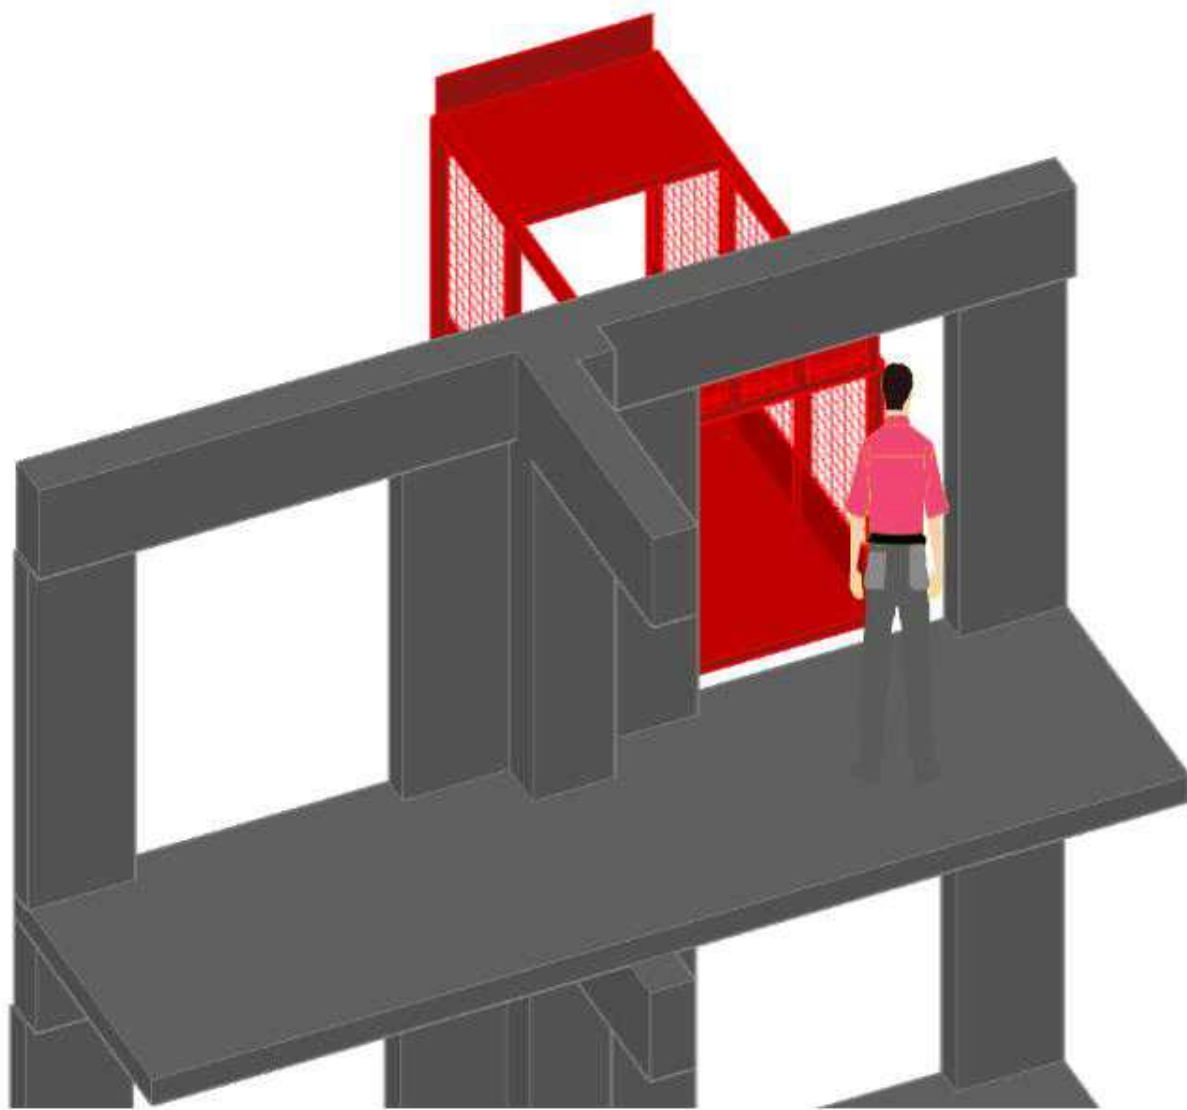
图 15 人员坠落过程模拟图 4

当事人从1001房间返回

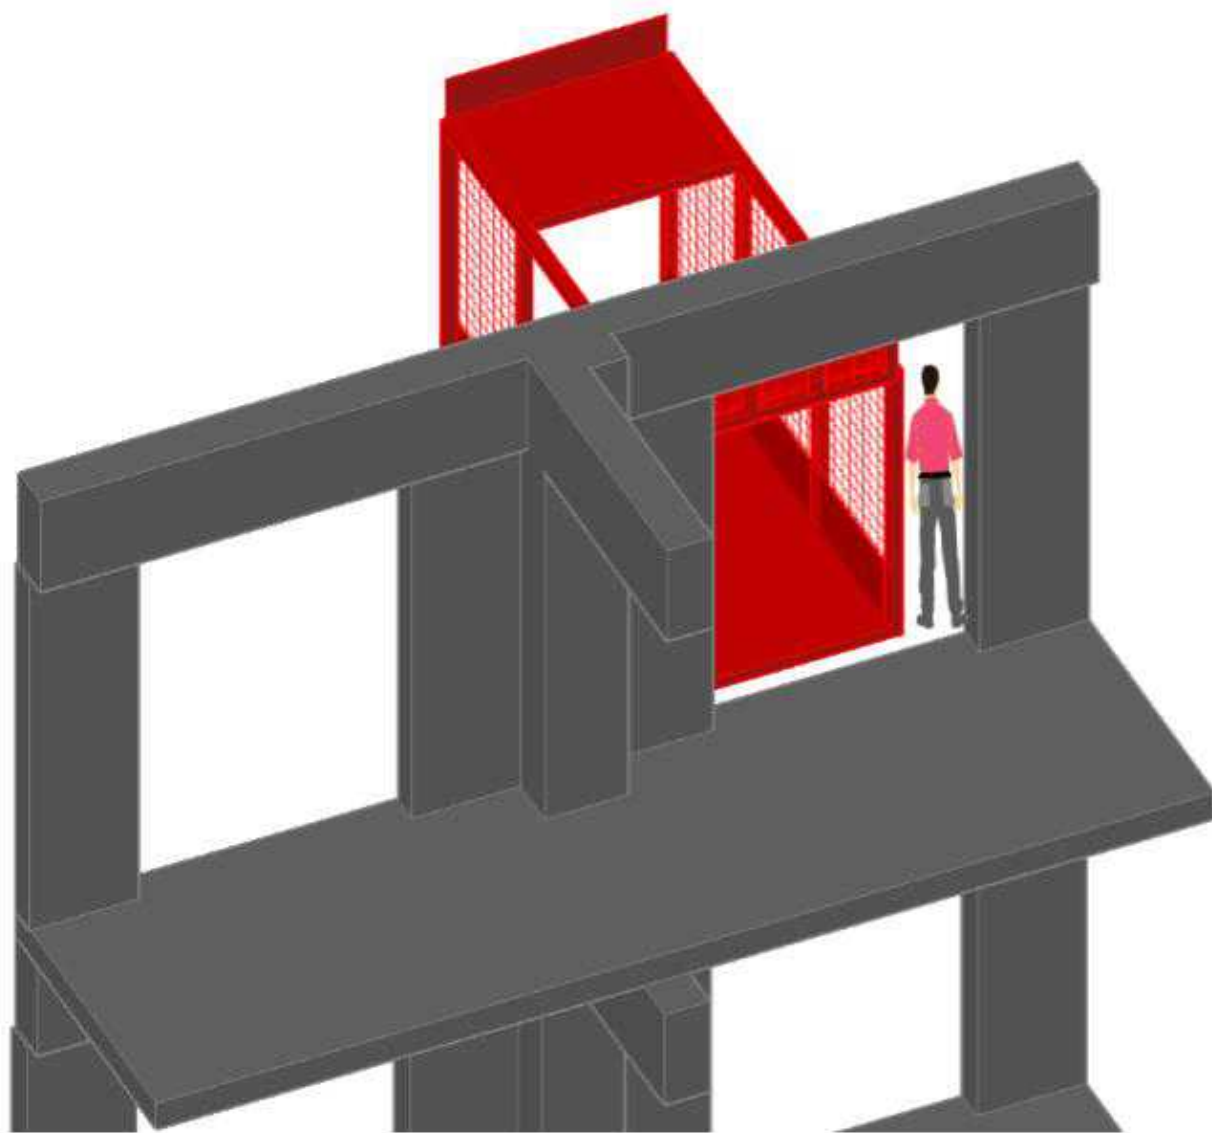
图 16 人员坠落过程模拟图 5

2. 彭某军在 1001 室现场查看完成后，冒险通过阳台跨越至吊笼，不慎从吊笼与 2#楼本体间隙宽 0.4m，长 2.4m 孔洞掉落至地面。

当事人不慎从施工升降机与2#楼的间隙坠落01

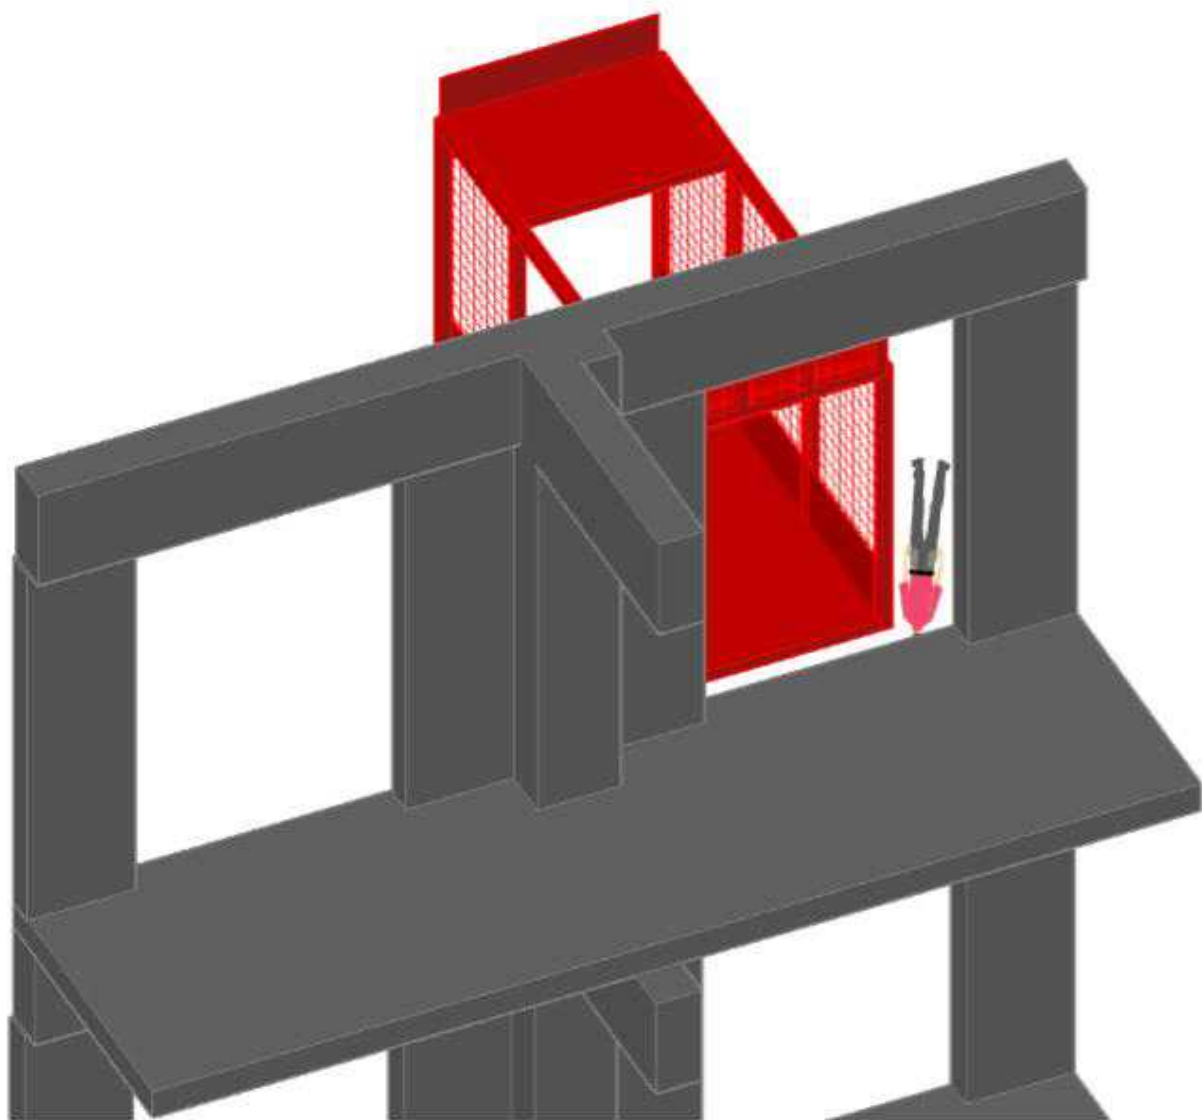
图 17 人员坠落过程模拟图 6

当事人不慎从施工升降机与2#楼的间隙坠落02

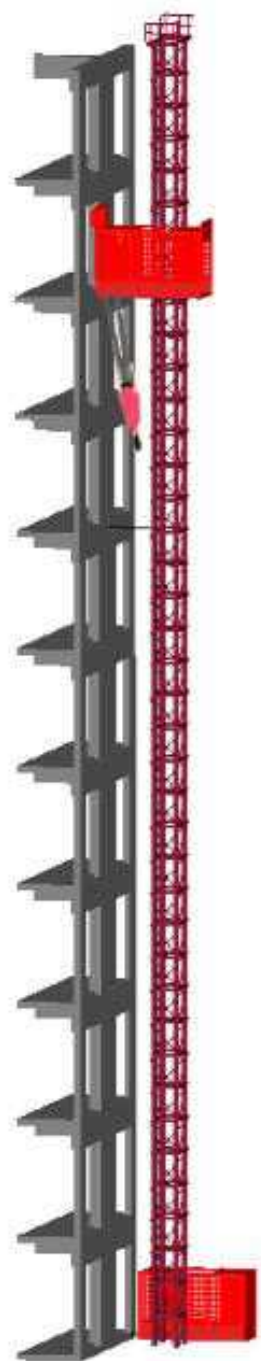
图 18 人员坠落过程模拟图 7

当事人从十层坠落
