# 市南湖南路 34 号“5·9”一般火灾 事故调查报告

市南区政府“5·9”一般火灾事故调查组

2024 年 8 月 29 日

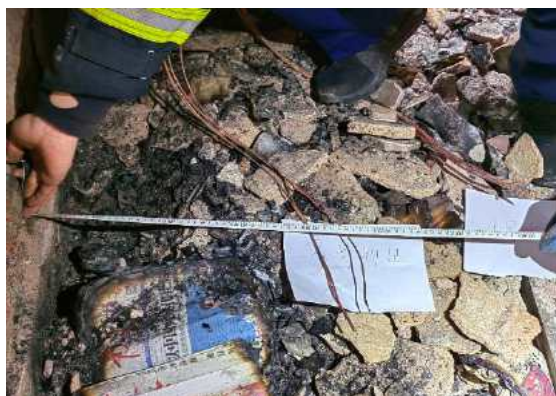
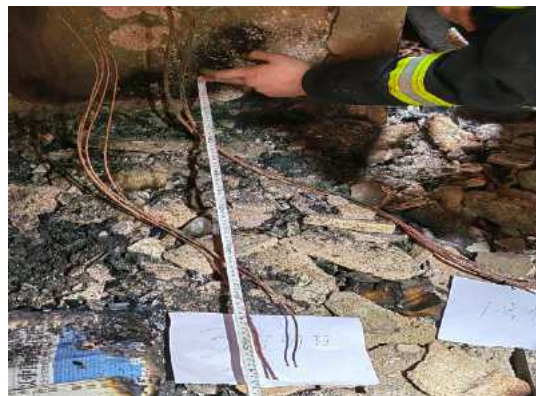
**3 号物证**

1. 在距入户门东墙85cm，南墙70cm地面处，提“1号物证”多股铜导线；在距入户门北墙30cm，东墙70cm地面处，提取“2号物证”铜导线；在距入户门东墙55cm，南墙87cm地面处，提取“3号物证”多股铜导线，铜导线上有熔痕。

侧内墙延伸至东墙处，铜导线散落至东侧墙角，铜导线较粗，对铜导线进行细致勘验，铜导线线头处带有明显痕迹熔珠，线身处伴有电熔痕以及小熔珠。
