# 仁怀盐津北城混凝土有限公司“4·15”一般机械伤害事故调查报告

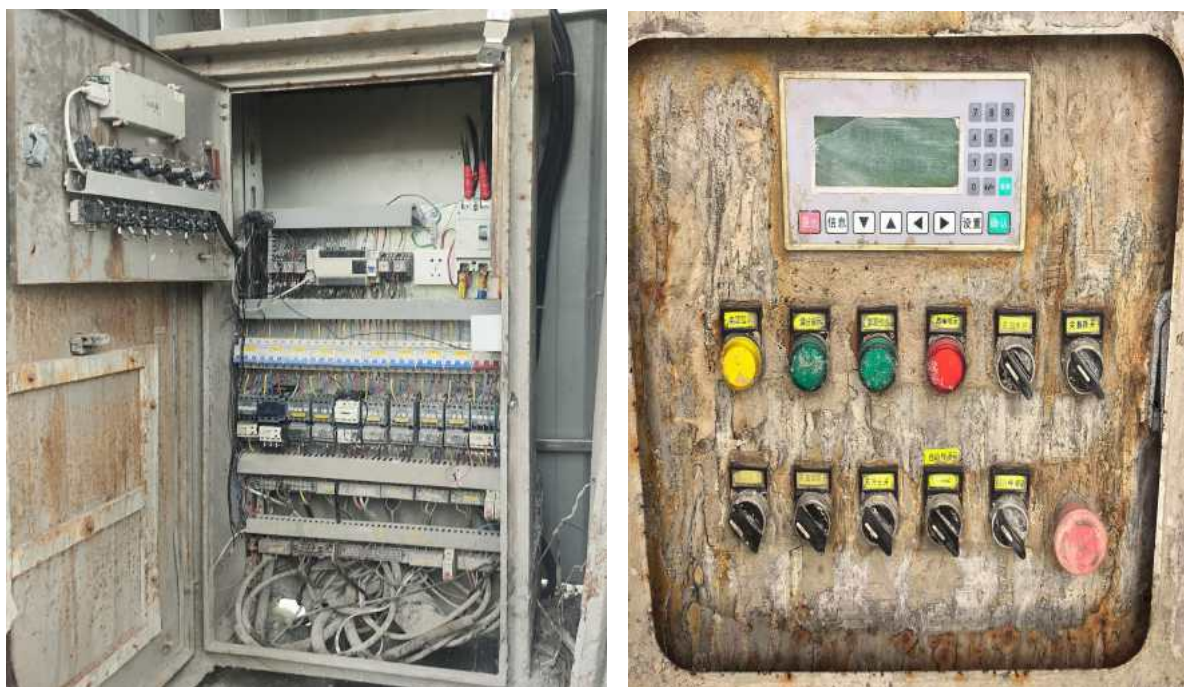
事故发生时，混凝土砂石分离机的预设自动启动运行时间大概为 10 至 15 分钟运行一次。

控制柜的操作面板分为自动和手动

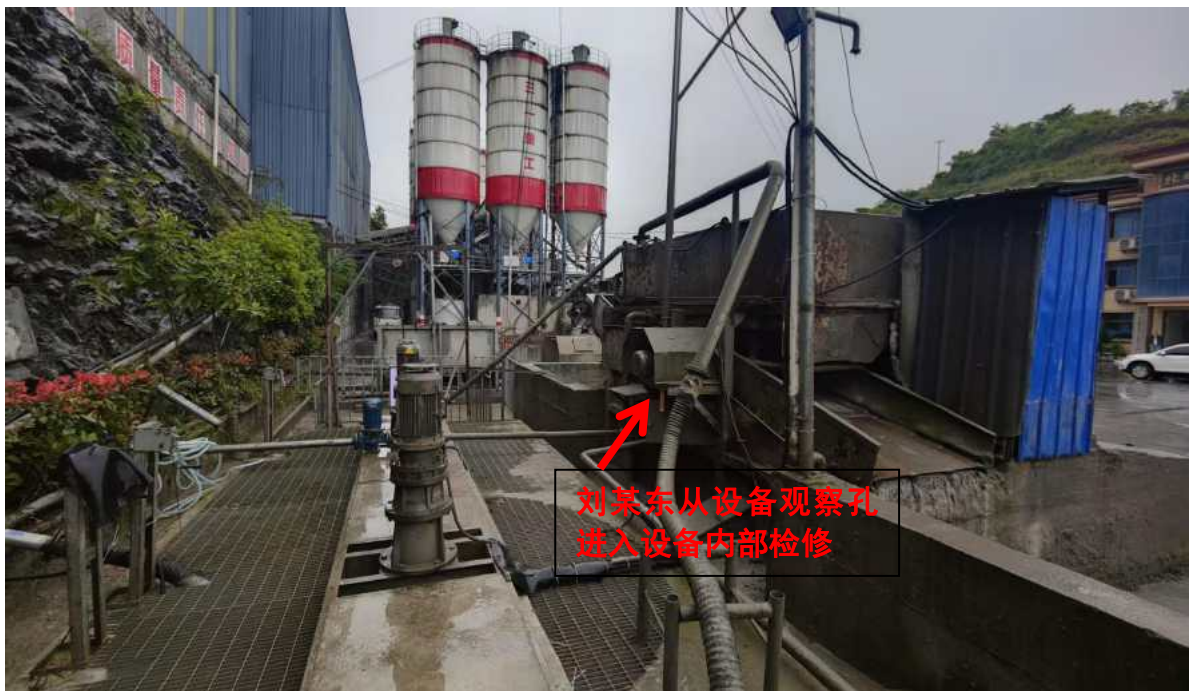
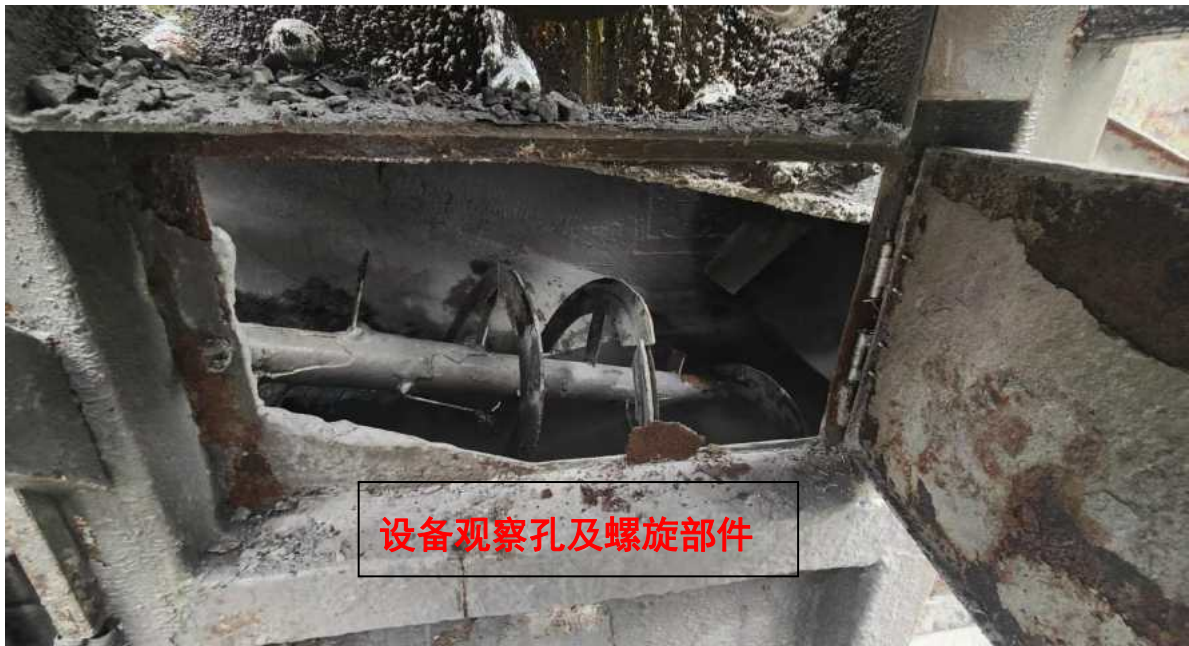
#### （五）事故现场

SIF 混凝土砂石分离机内部开始检修；14 点 10 分左右，娄某也到现场帮助递工具；14 点 25 分，牟某到企业外面小卖部买水，大概用了 5 分钟回到现场；过了几分钟，谢某军到现场检查完维修情况后离开；14 点 35 分左右，牟某离开现场回调度室处理其他事情，娄某在现场协助检修；14 点 55 分左右，刘某东到控制柜调试完机械后，未断开控制电源的空开，返回机械内部对机械的螺旋叶片进行焊接与切割；15 点 15 分左右，SIF 混凝土砂石分离机突然开始运行，将刘某东绞伤在分离机内，后经消防救援人员救出后，于 2026 年 4 月 15 日 17 点 11 分死亡。

机修工刘某东检修 SJF 振动型混凝土砂石分离机时，未落实断电挂牌要求，未先断电，再进行检修<sup>[1]</sup>，且 SJF 振动型混凝土砂石分离机处于自动运行状态；检修设备前，未按要求拆开振筛、料槽等零部件，违规从观察孔进入机械内部狭小空间冒险进行切割、焊接螺旋叶片；在检修过程中，SJF 振动型混凝土砂石分离机螺旋叶片在设定时间内自动旋转，导致在机械内部检修的刘某东被绞致死亡。
