# 上饶德兴花桥金矿“3·25”一般其他伤害 事故调查报告

上饶市政府事故调查组

2026 年 5 月

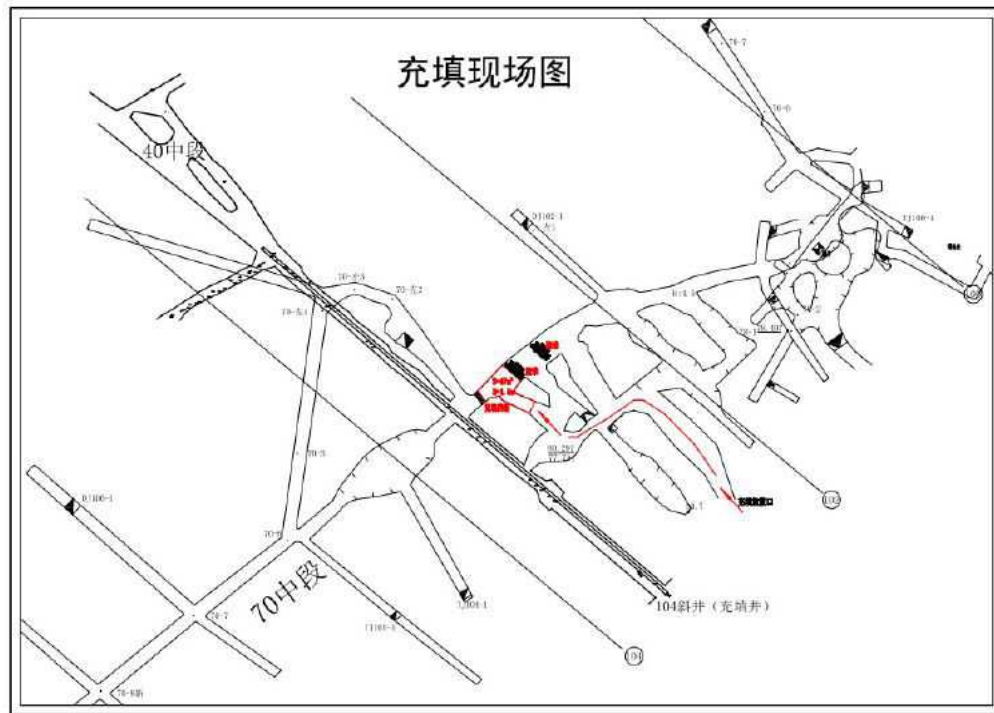
设计与施工：2026年2月4日，采矿技术员万某生编制《104斜井+70m中段以上104-100线老空区充填设计》，2月9日经“五职”矿长会签后实施，该设计包括设计说明1份和+70米中段以上104-100线老空区充填平面图1张。**存在重大管理漏洞：**未编制充填挡墙施工方案及土建专业设计图，在汪某生安排下由机修工李某凭经验搭建挡墙；挡墙完工后未组织技术、安全、施工人员联合验收，仅由汪某生个人验收，无任何书面验收记录。

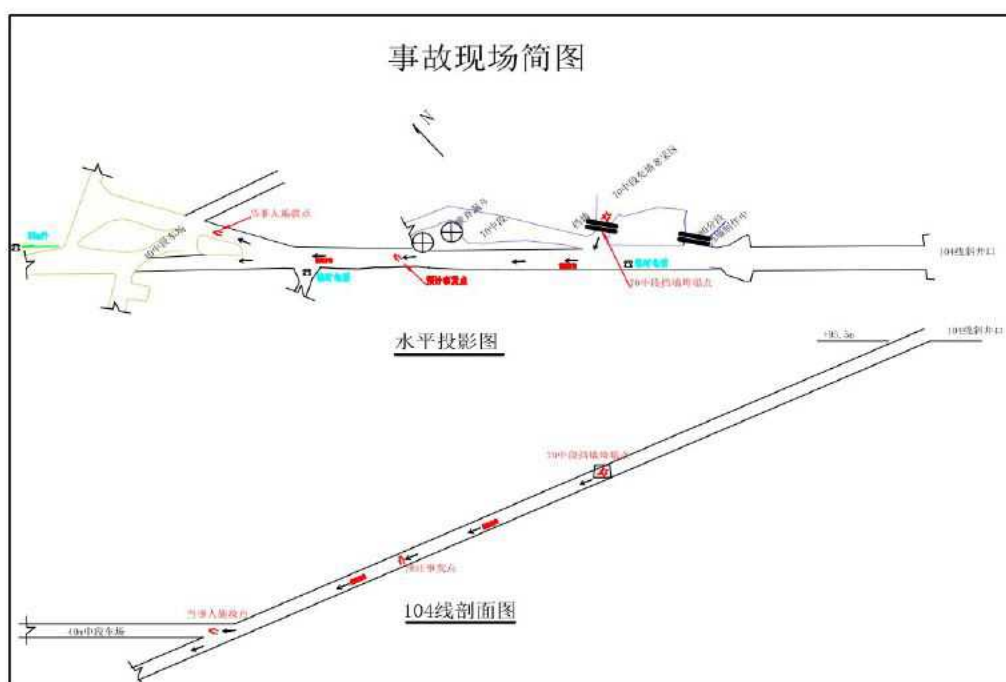
10时17分，漆某华听到+70m中段挡墙发出异响，立即跑到斜坡道固定电话处通知蒋某停止充填。通话刚结束，挡墙左下角突然爆模，充填料浆瞬间涌出。此时，汪某生不听汪某建此前关于禁行区域的劝阻，正从+40m车场沿斜坡道向+70m中段巡查，被溃浆冲至+40m车场甩车道。

汪某建听到异常声响后赶到甩车道查看，发现车场甩车道端料浆遍地（厚度约15-20cm），有一人趴在料浆里抽搐。汪某建立即上前将其头部抬离浆面，并抹去其面部泥浆，发现是汪某生，随即呼叫求助。立即与随后赶到的漆某华（爆模溃浆持续时间很短，他确定较为安全后，立即走下来排查）合力将

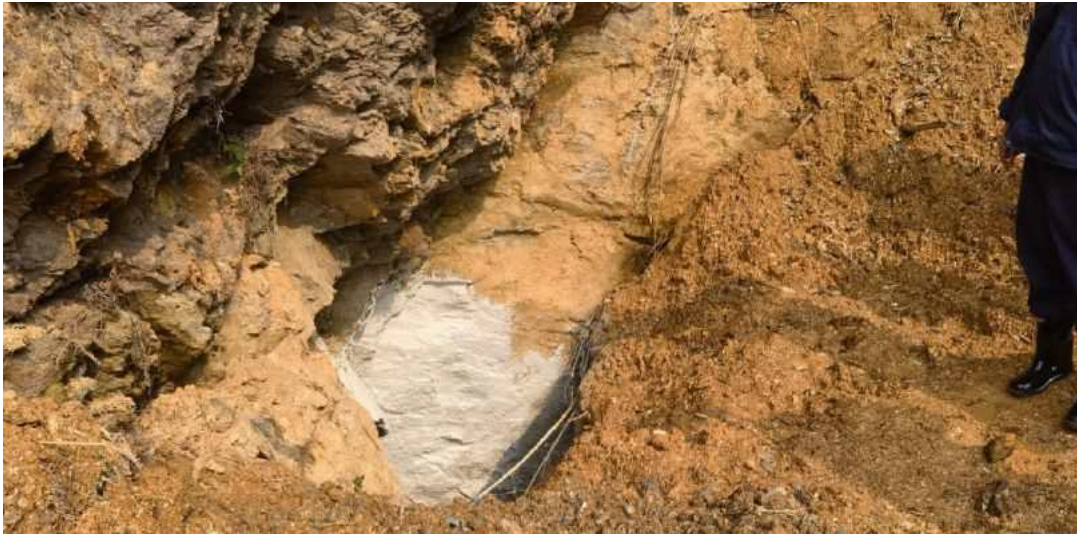
(1) 充填下料口位于地表塌陷口（标高+95.5m），充填料浆从该塌陷口流入+70m 中段老空区。

图为地表观察充填区情况

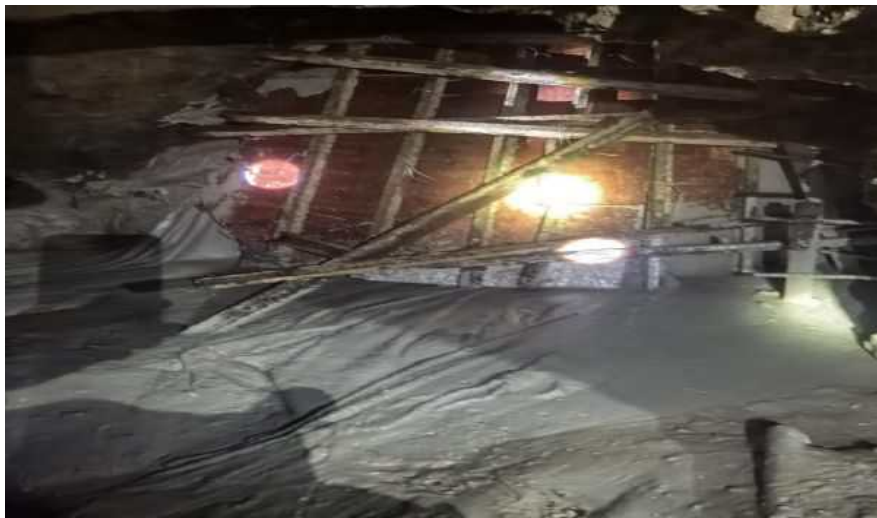
(2) 事故挡墙为柔性结构，位于+70m中段联络道，采用钢骨架、模板、土工布组成，钢骨架采用废轨道制作，通过 $\Phi 25\text{mm}$ 圆钢与岩壁固定，焊接形成整体。但由于料浆压力过大，导致挡墙左下角爆模。

图为挡墙左下角爆模情况

注入料浆 142.46m<sup>3</sup>，因充填挡墙正前方存在 2.5m 高塌陷渣堆，导致空区底板不平整，充填料浆无法扩散，全部汇集在挡墙前方，使挡墙内侧料浆高度达到 1.76m，超出设计值 76%；该柔性挡墙抗侧压能力不足，短时间内无法承受料浆产生的巨大荷载，最终导致左下角爆模溃浆，加之汪某生违章进入充填禁行区域，被溃浆冲击滚落撞击导致其脑部出血死亡。

准确掌握采空区地形、塌陷情况及周边环境，有效辨识采空区安全风险，根据采空区实际情况科学确定分次充填高度和挡墙类型；对底板不平整、空间狭小等特殊采空区，降低单次充填高度增加充填次数，降低挡墙受力。采取技术手段确定充填高度，为充填守点人员配备测量工具，严禁凭经验估算充填高度。所有充填挡墙必须编制施工方案，经总工程师审核签字后方可施工；挡墙完工后，由技术、安全、施工部门联合验收，形成书面验收记录，未经验收合格不得使用。

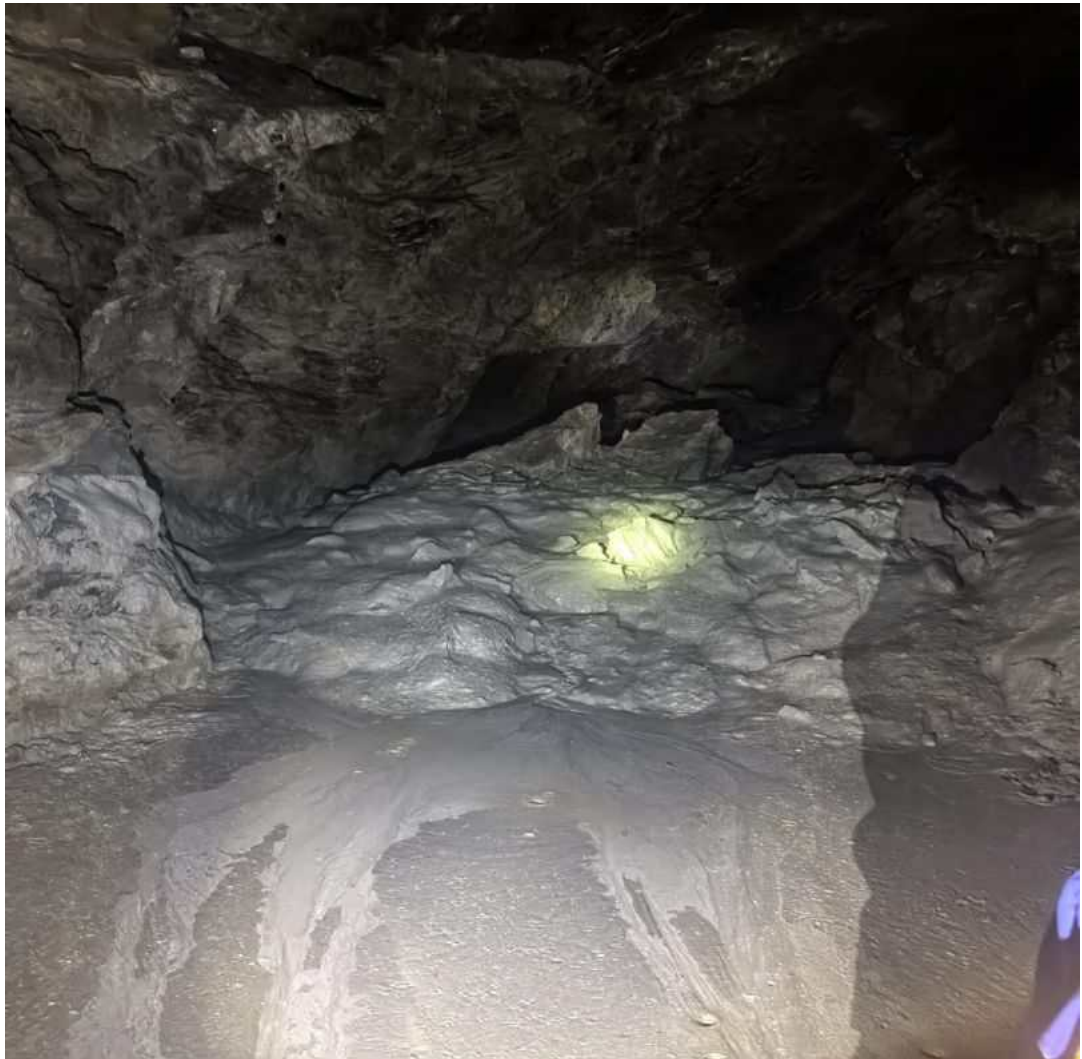
(3) 该治理空区体积约 $4000\text{m}^3$ ，面积约 $500\text{m}^2$ ，挡墙正前方空区存在一处约2.5m高的塌陷渣堆，导致空区底板严重不平

整，充填料浆无法向空区深处扩散，全部汇集在挡墙前方约 47 m<sup>2</sup>的区域内。经现场测量，事故发生时挡墙内侧料浆实际高度达 1.76m，超出设计单次充填高度 76%。

图为塌陷形成的渣堆

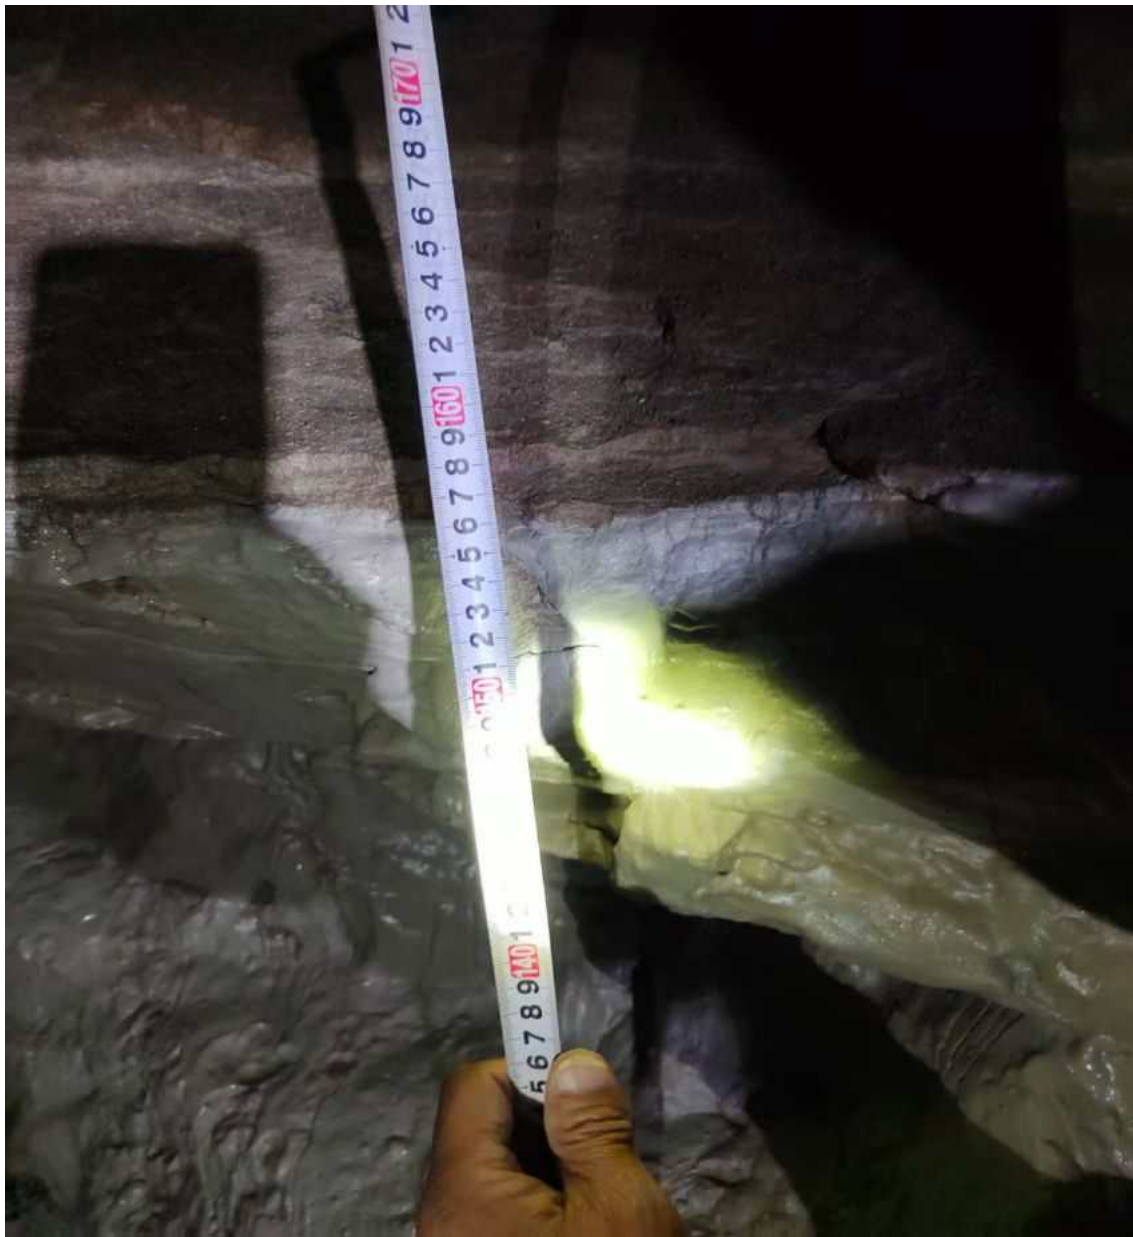
图为现场测量充填高度（测量数据为 156cm，再加底部 20cm，高度共计 176cm）
