## 垦利区垦利街道顺利汽车配件店“4·21”一般事故调查报告

发布日期：2026-06-16

来源：区应急管理局

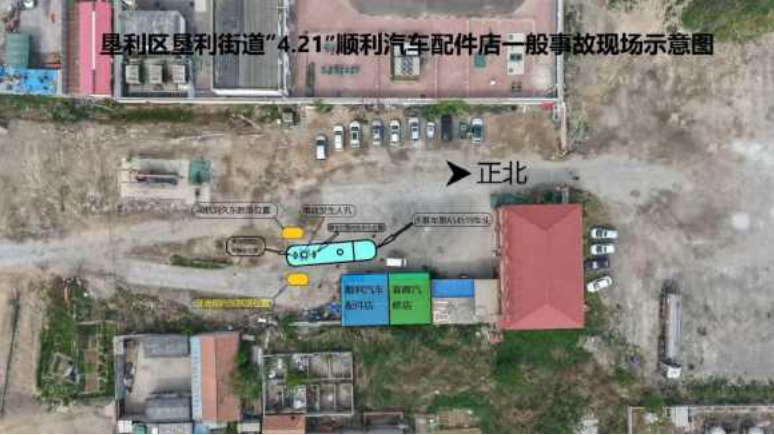
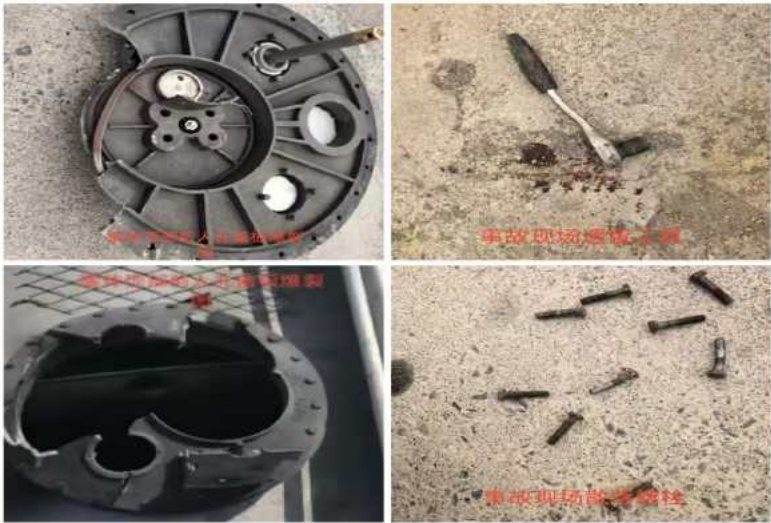
事故发生现场位于东营市垦利区垦利街道后苟村95号室外空地，现场具体情况详见（图1、图2）。

罐体爆裂位置：罐体顶部前、后人孔盖板，前侧人孔盖板爆裂裂口尺寸长约25cm、宽约17cm，不规则裂口；后侧人孔盖板爆裂裂口尺寸长约20cm、宽约15cm，不规则梯形裂口；罐体变形程度：中度变形；周边未出现燃烧情况，后侧人孔盖板飞出砸伤两辆私家车，罐顶后侧人孔处散落螺栓。

作业场地通风良好，周边无火源，现场未设置安全警戒区，现场未配备应急器材。

涉事油罐车卸油后未对罐体内清洗，罐内残留柴油挥发，在封闭罐体内集聚形成爆炸性混合气体，因罐体内通风不良，油气浓度达到爆炸极限，周向东使用电动扳手、锤头、电动角磨机对罐车顶部后侧人孔盖板螺栓切割作业时产生火花，火花引燃油气混合气体，造成罐体内油气混合气体闪爆。
