## 番禺桥南可逸江畔小区“10·27”一般高处坠落事故调查报告

来源：番禺区应急管理局 发布时间：2026-03-05 09:07:29 阅读次数：187 字体大小：大 中 小

2025年10月27日10时40分左右，位于广州市番禺区桥南街南城路689号的可逸江畔小区1期发生一起人员高处坠落事故，造成1人重伤，1人轻伤，直接经济损失8.86869万元。

经调查认定，本起事故是作业人员未持证违规进行特种作业、安全意识淡薄、安全防护用品和施工器具使用不规范而导致

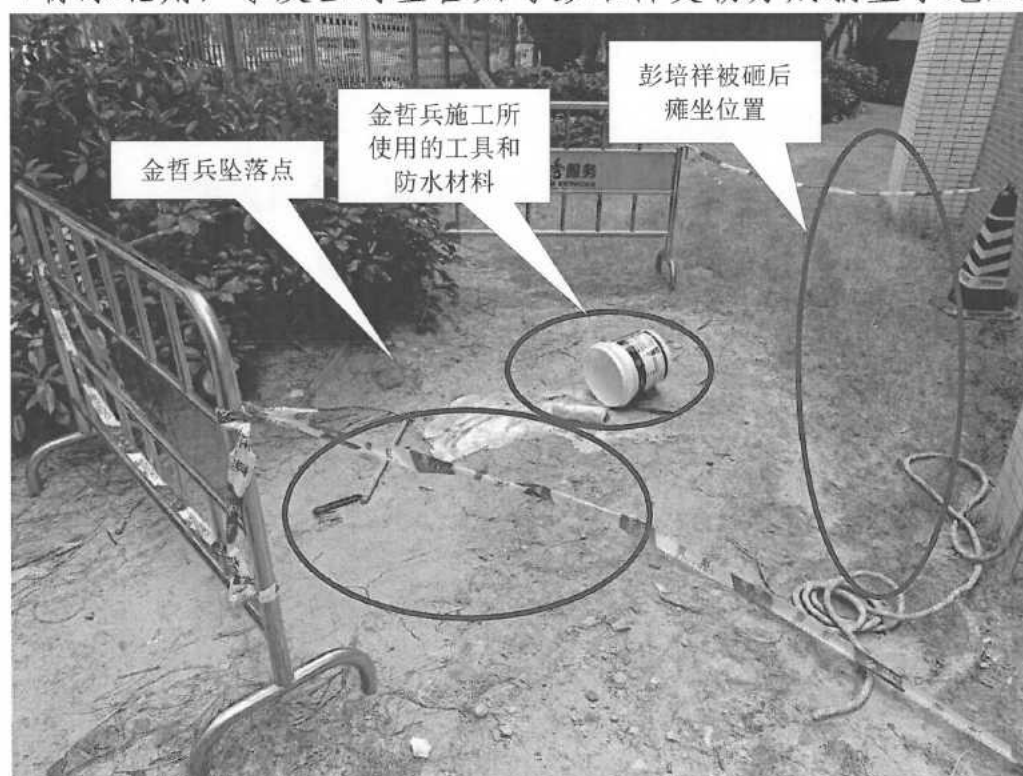
图1 事发现场示意图

（1）事发现场位于广州市番禺区桥南街可逸江畔小区1期4栋东北角，事发当时金哲兵与彭培祥受伤分别躺坐于地上。

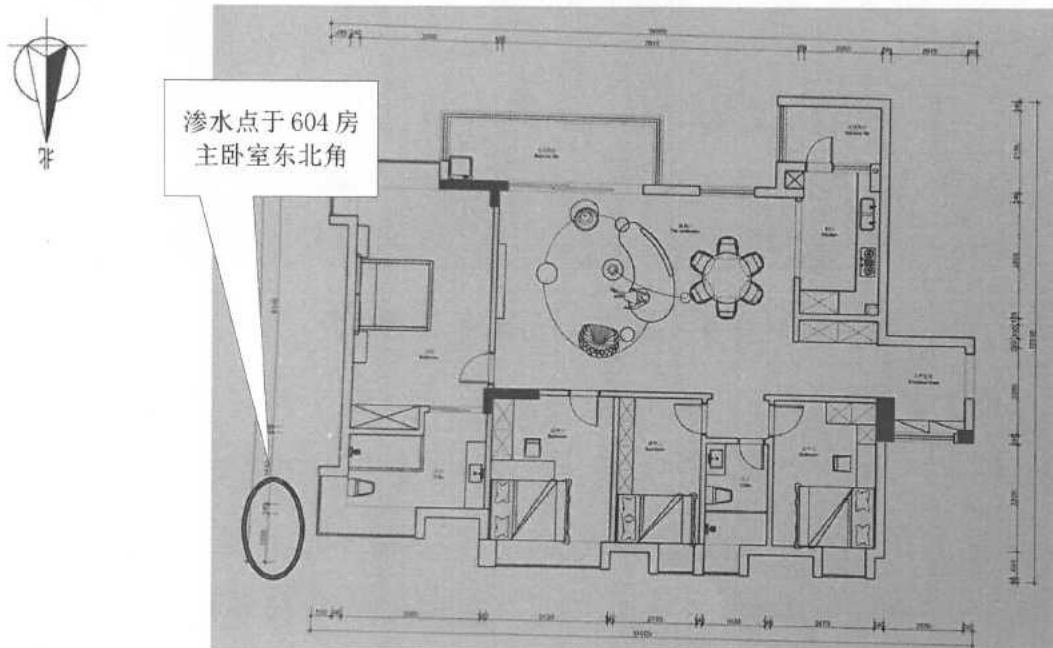
图2 事发房屋平面图

(2) 事发房屋东侧主卧飘窗顶部有大片渗水痕迹，彭培祥和金哲兵为了解决渗水问题于是从4栋楼顶通过座板进行室外高处作业，到达事发房屋东北角飘窗外墙面上进行防水补漏作业。

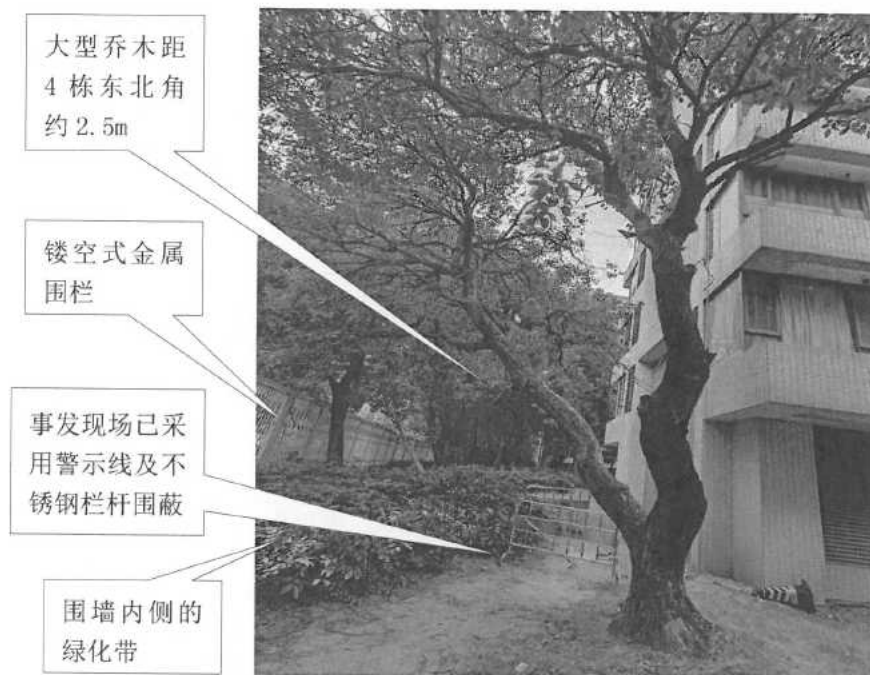
图4 4栋东北角现场照片

(3) 事发地位于 1 期 4 栋的东北角, 在其东侧有一棵直径约为 50cm 大型乔木, 乔木距 4 栋东北角外墙面的距离约 2.5m, 1 期 4 栋东侧靠近小区道路边, 采用镂空式金属围墙分隔, 4 栋东侧外墙距金属围墙的距离约为 8.38m, 围墙内侧为绿化带。

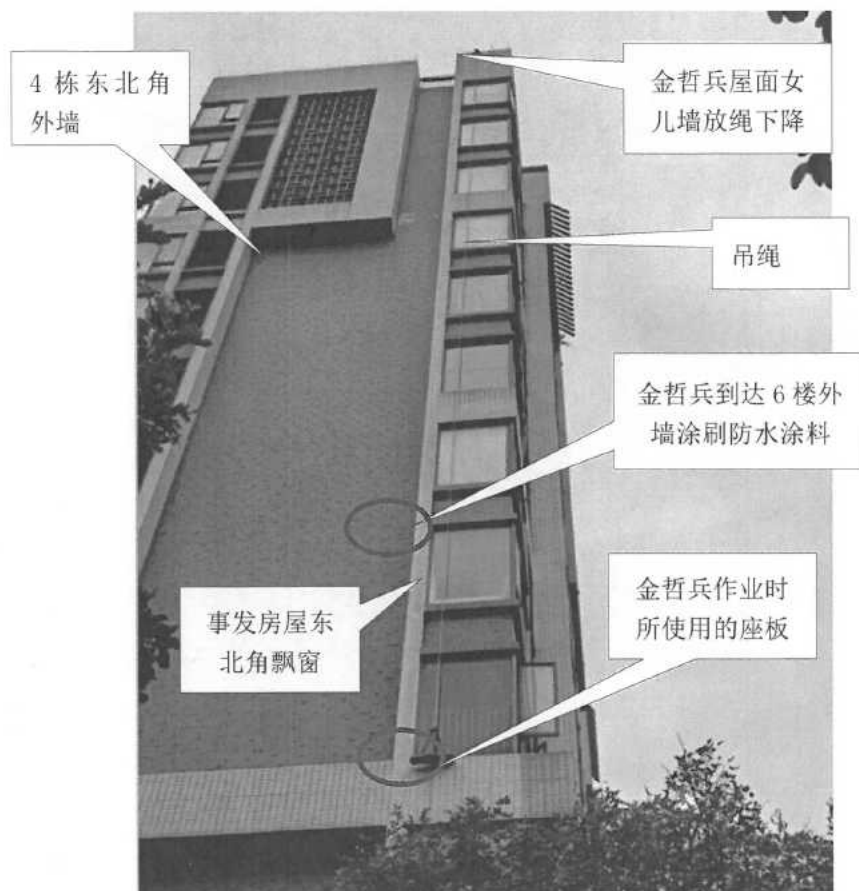
图 5 金哲兵作业路线图

(4) 从现场地面观察，4栋东北角外墙面上悬挂有一条尼龙绳，尼龙绳上吊有一个单人座板吊具，位置大约在4层与5层之间，在6层604房的外墙面上可以看到有一块用防水涂料涂刷过的痕迹，可以确定是金哲兵事发时的作业路线。

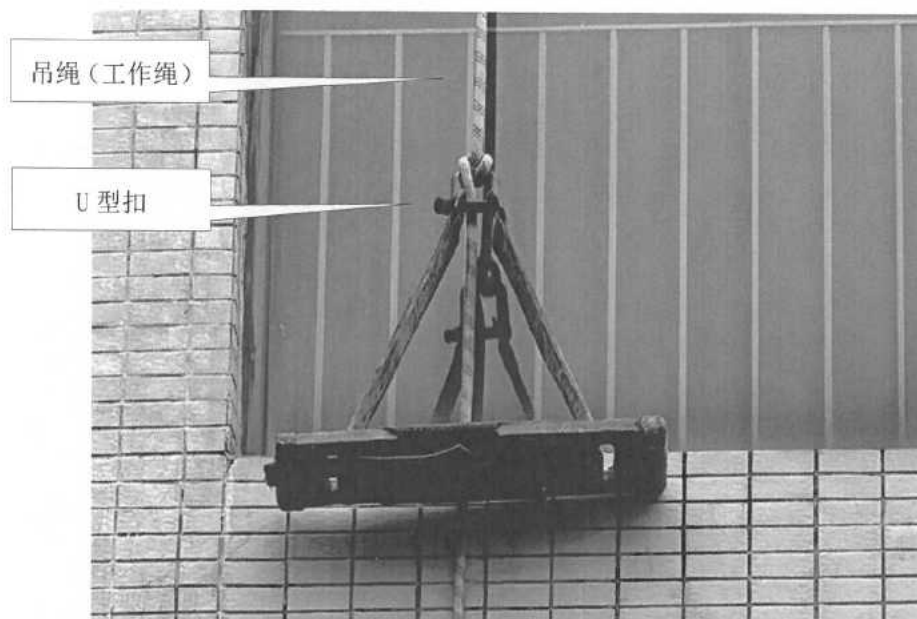
图 6 金哲兵施工时所使用的吊具

(5) 通过观察，金哲兵使用的吊具为座板式单人吊具，但仅采用一条工作绳进行连接，座板装置上缺少拦腰带；未设置由柔性导轨、自锁器、安全短绳和坠落悬挂安全带组成的坠落保护系统，吊具关键零部件和安全防护装置缺失，严重违反了《座板式单人吊具悬吊作业安全技术规范》（GB 23525-2009）第 3.1、3.3 和 3.4 条<sup>[4]</sup>的相关要求。

金哲兵在自身不具备高处作业资格的情况下，使用不符合安全规范的座板式单人吊具在事发房屋东北角高处外墙进行防水补漏服务时，身体从座板上滑脱坠落到地面，并砸中在地面准备接应的彭培祥，造成两人受伤是导致事故的直接原因。

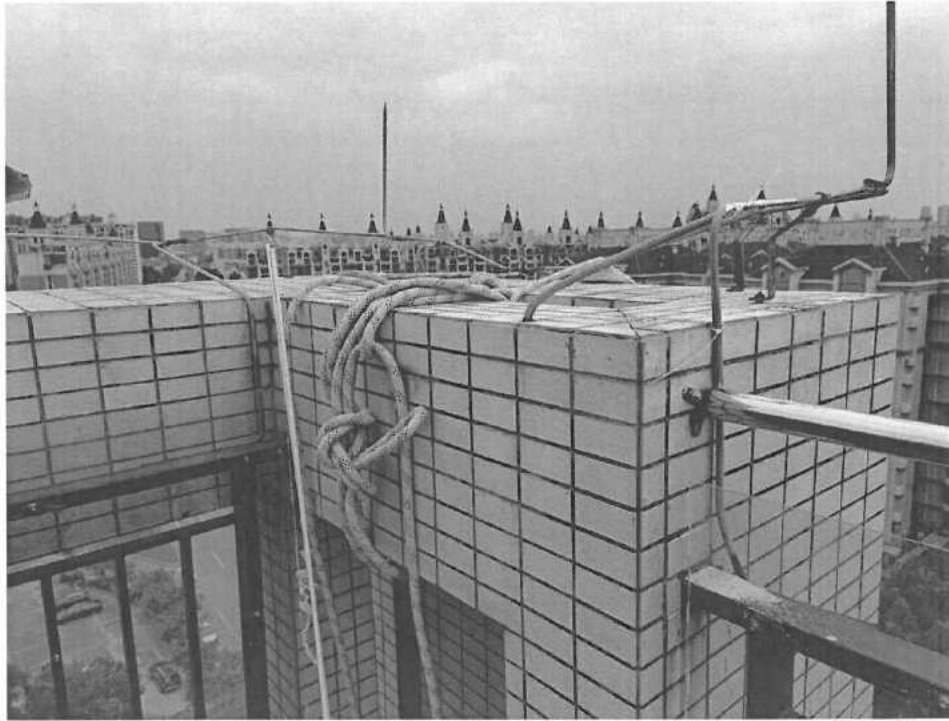
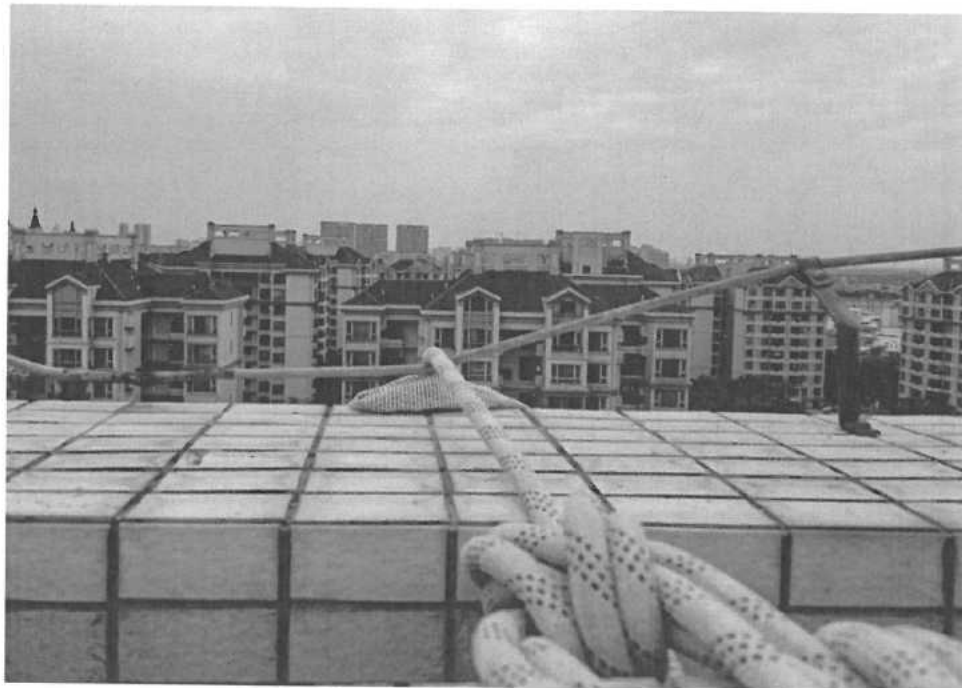
(6) 通过 4 栋屋面进行勘查，金哲兵将工作绳随意捆绑在 4 栋顶层的框架构件柱上，且构件柱上还设有 $\phi 10$  镀锌圆钢避雷线，构件凸缘和转角未设衬垫保护，挂点装置设置不规范，不符合《座板式单人吊具悬吊作业安全技术规范》(GB 23525-2009) 第 3.2 和 7.1.3 条<sup>[5]</sup>的相关要求。

图 7 事发吊具挂点设置图（一）

图 8 事发吊具挂点设置图（二）
