# 玉山岩瑞江西鸡山水泥有限公司二分厂“4·30” 车辆伤害一般事故调查报告

编制单位：玉山岩瑞江西鸡山水泥有限公司二分厂“4·30”车  
辆伤害一般事故调查组

编制日期：2023 年 6 月 15 日

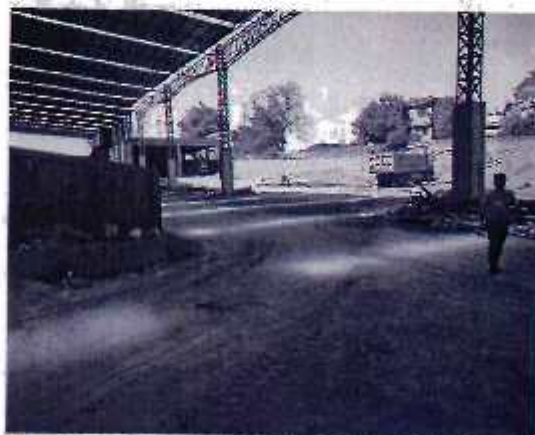
事故发生地点位于玉山县岩瑞镇 653 县道江西鸡山水泥有限公司二分厂内，涉事轮式装载机停放在二分厂内，该轮式装载机外观完好，各液压油缸、油管无漏油，操作手柄齐全可正常操作。（见图 1、图 2）

图 1：事故现场

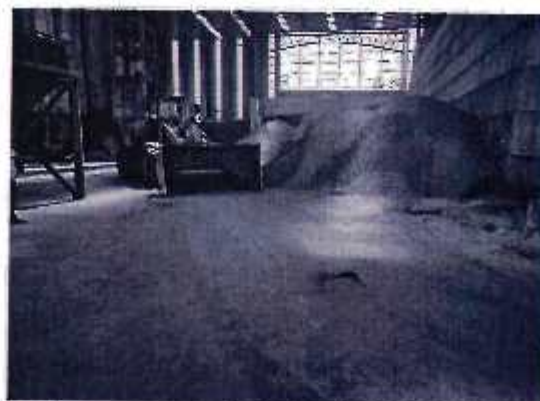
图 2：轮式装载机外观

(二)加强作业现场风险管控。江西鸡山水泥有限公司应加强作业现场的安全管理工作,安全管理人员要加强风险辨识能力,充分考虑到作业过程中存在的风险和隐患,对风险进行分级管控,告知作业人员场所和岗位存在的危险因素,明确安全防范措施。可以对轮式装载机加装倒车影像和倒车雷达,确保铲装作业时倒车安全。

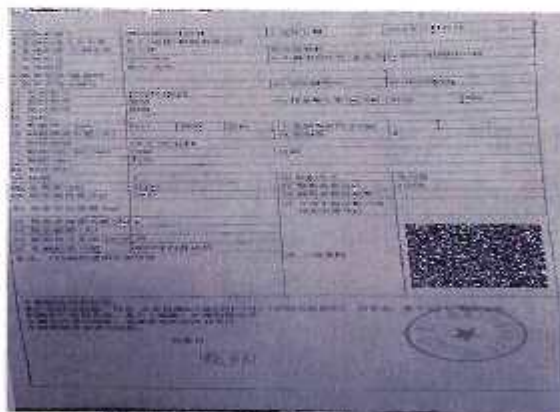
该轮式装载机产品合格证(结论：检验合格)齐全有效。(见图 3)。

图 3：轮式装载机产品合格证
