# 广信茶亭经开区海普电器有限公司“7·16” 一般高处坠落事故调查报告

上饶市广信区人民政府事故调查组

2025 年 5 月 7 日

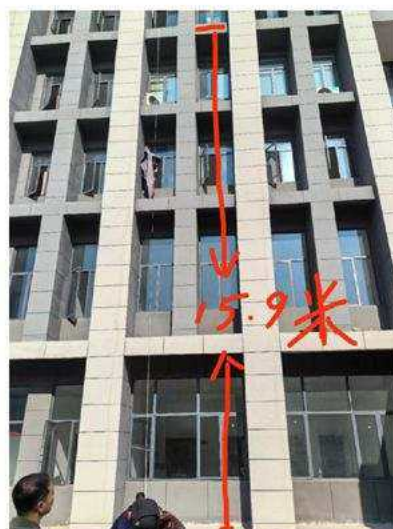
图1 茶亭经济开发区建兴路广投标准厂房二期1号楼五楼510室窗台距离地面高度为15.9米。

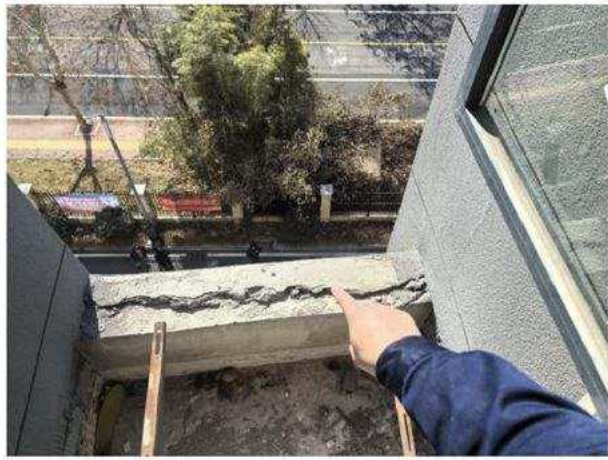
图2 茶亭经济开发区建兴路广投标准厂房二期1号楼五楼510室窗台

海普公司员工林某，安全防范意识淡薄，高处作业未按照规定未佩戴安全帽、安全带等任何劳动防护用品，蹲在窗外横梁上进行空调外机的螺栓固定、管道连接及电源线安装作业，起身时不慎从窗台外的设备安装平台摔落至地面，是该起事故发生的直接原因。

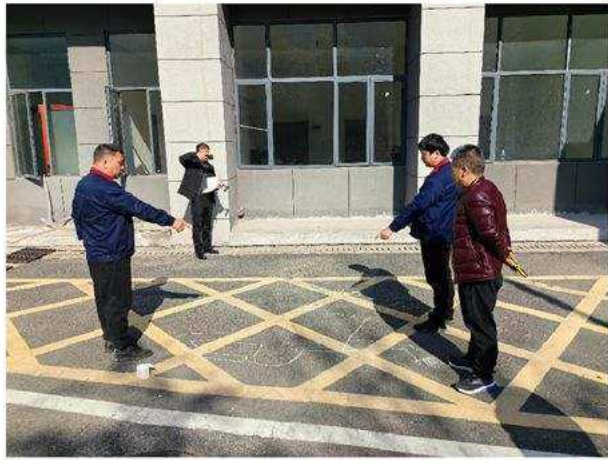
图3 死者林某坠落地现场
